## Ereignisanalyse

# Sommersturm La Chaux-de-Fonds 2023

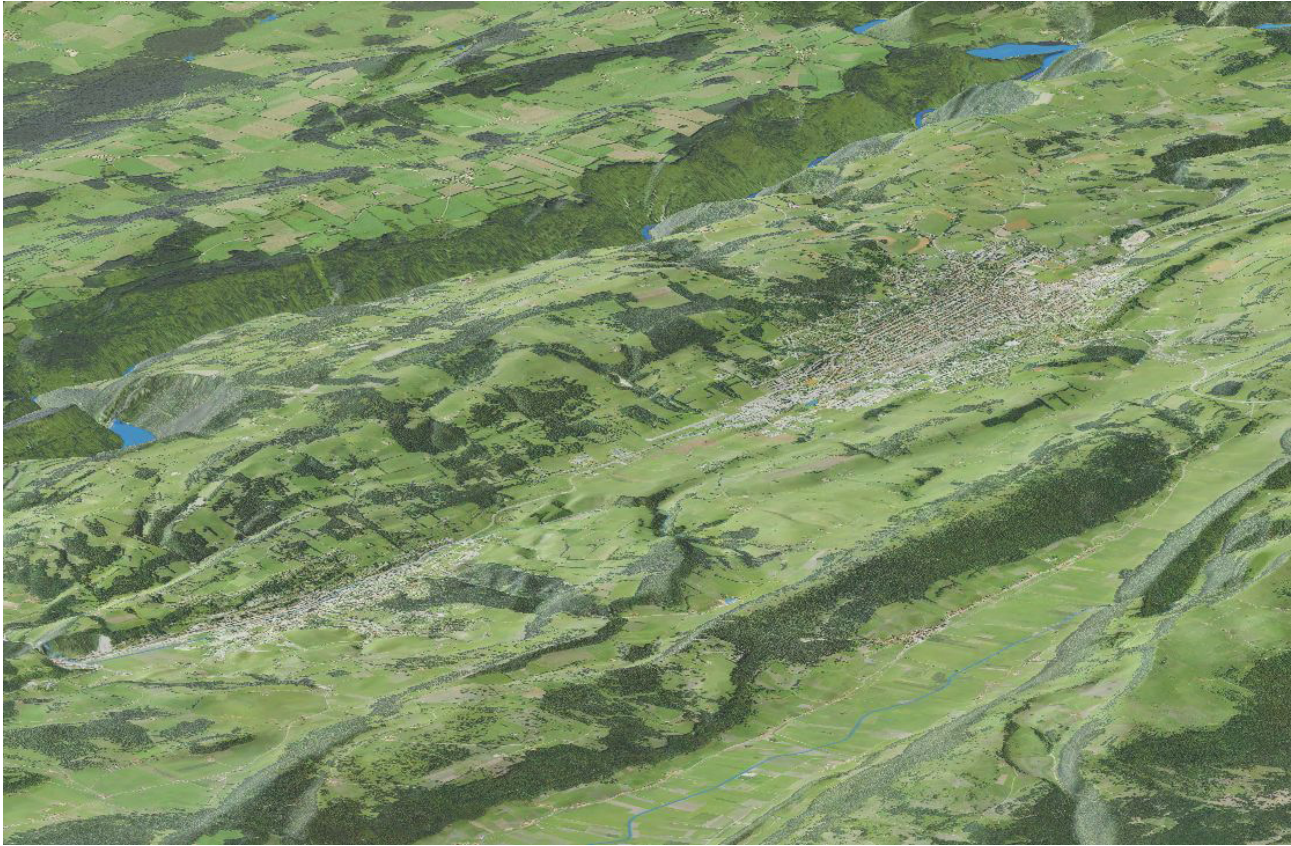
Abb. 1: Das Hochtal von Le Locle - La Chaux-de-Fonds von Süden her aus der (synthetischen) Vogelschau. Links das tiefer gelegene Tal von Le Locle (ca. 920 m ü.M.), anschliessend der am Kurvenverlauf der Talstrasse erkennbare Anstieg von Le Pied-du-Crêt nach Haut du Crêt ins Hochtal von La Chaux-de-Fonds (ca. 1'000 m ü.M.). (Atlas der Schweiz 3)

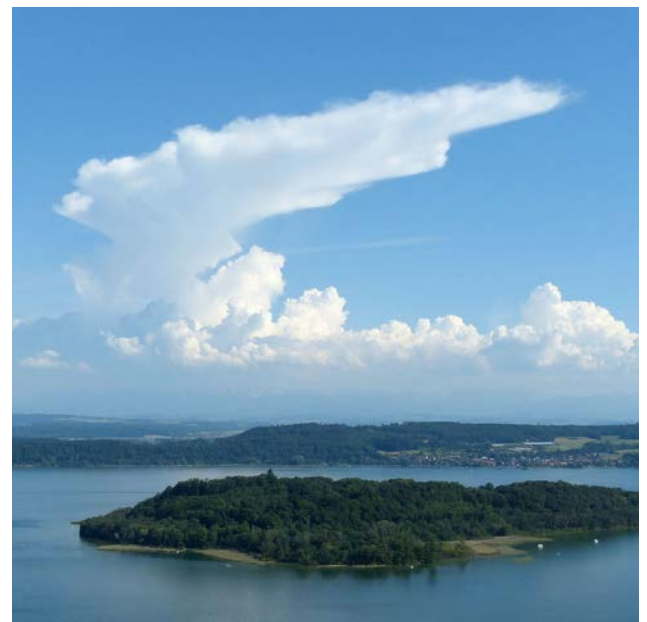
Abb. 3: Wolken machen Windscherung sichtbar: Starke Höhenwinde haben den Eisschirm («Amboss») dieser Gewitterwolke (Cumulonimbus) weit vom tiefer liegenden, windschwächeren Quellgebiet über dem Berner Oberland fortgetragen. Es besteht somit ein markanter vertikaler Windgradient. (Foto: IRV)

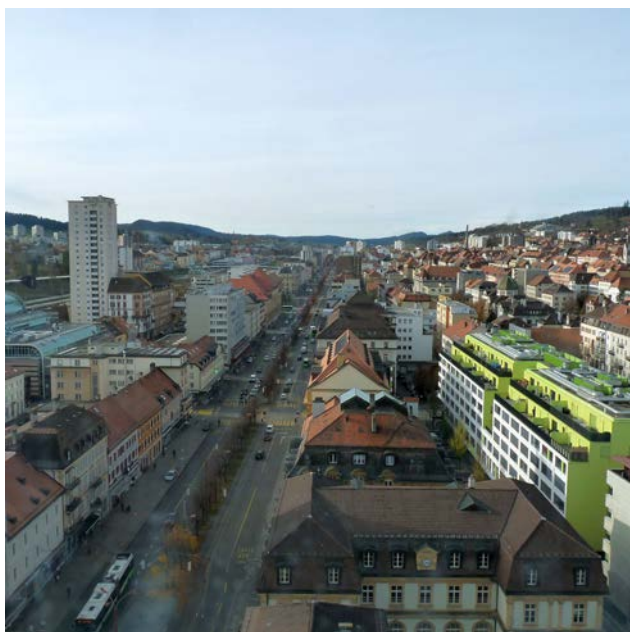
Abb. 5: Blick von der Aussichtsplattform des Turms «Espacité» in La Chaux-de-Fonds entlang der Avenue Léopold-Robert nach Südwesten in Richtung Le Locle. Der Horizont zeichnet das Querprofil des Tales nach. (Foto: IRV)

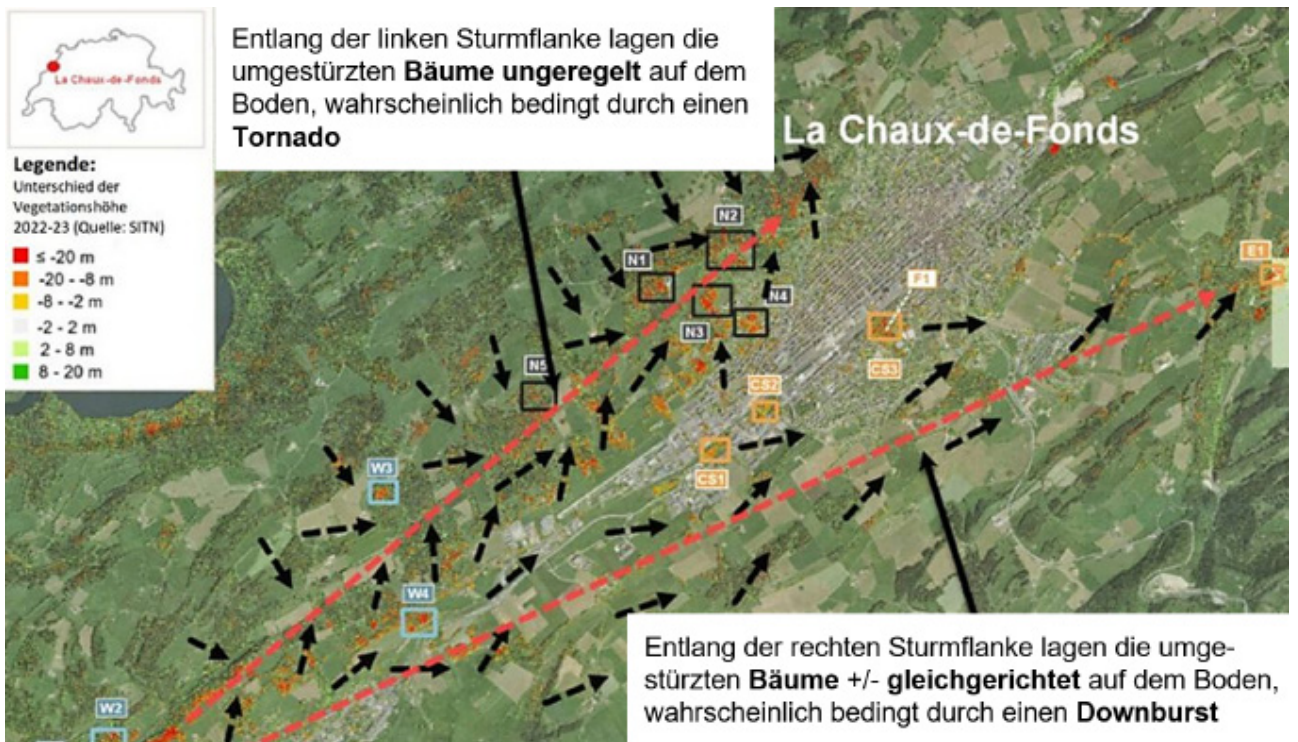
Abb. 8: Auswertung der Fallrichtung umgestürzter Bäume im Kerngebiet des Sturmereignisses (schwarze strichlierte Pfeile) sowie daraus abgeleitete Interpretation. (Norden ist oben; nach Peyraud et al., 2024, verändert)

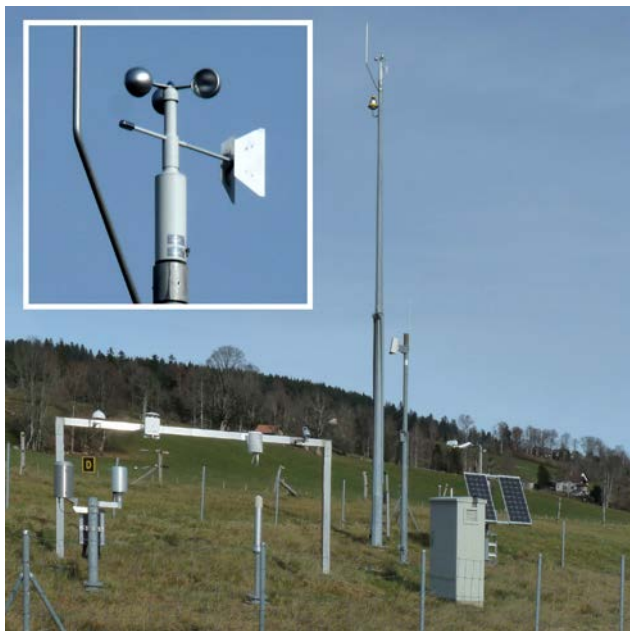
Abb. 9: MeteoSchweiz-Messstation La Chaux-de-Fonds bei Les Éplatures mit Schalenkreuzanemometer «Lambrecht» 14152 auf 10 m-Mast. (Foto: IRV)

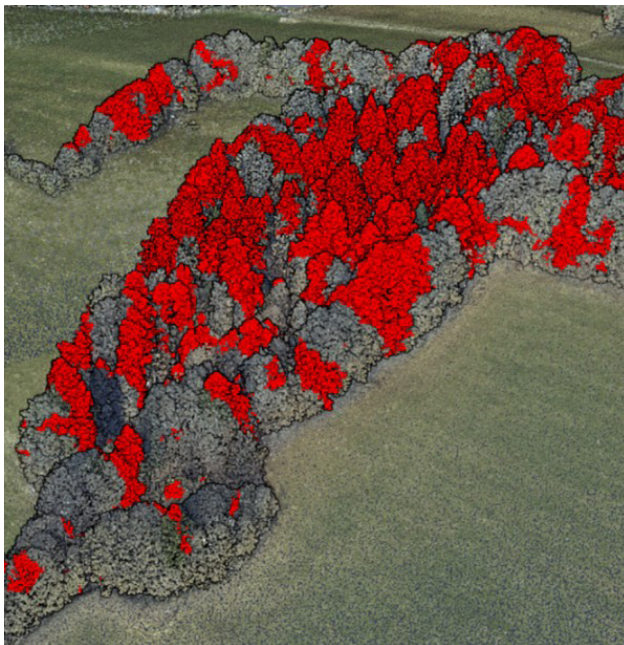
Abb. 10: Differenz LIDAR 2022 - 2023 eines Gehölzes oberhalb von Les Éplatures. Man beachte die feine Auflösung: Selbst kleinere beschädigte Kronenteile der einzelnen Bäume sind problemlos erkennbar. (Quelle: Geoportal 3D LIDAR)

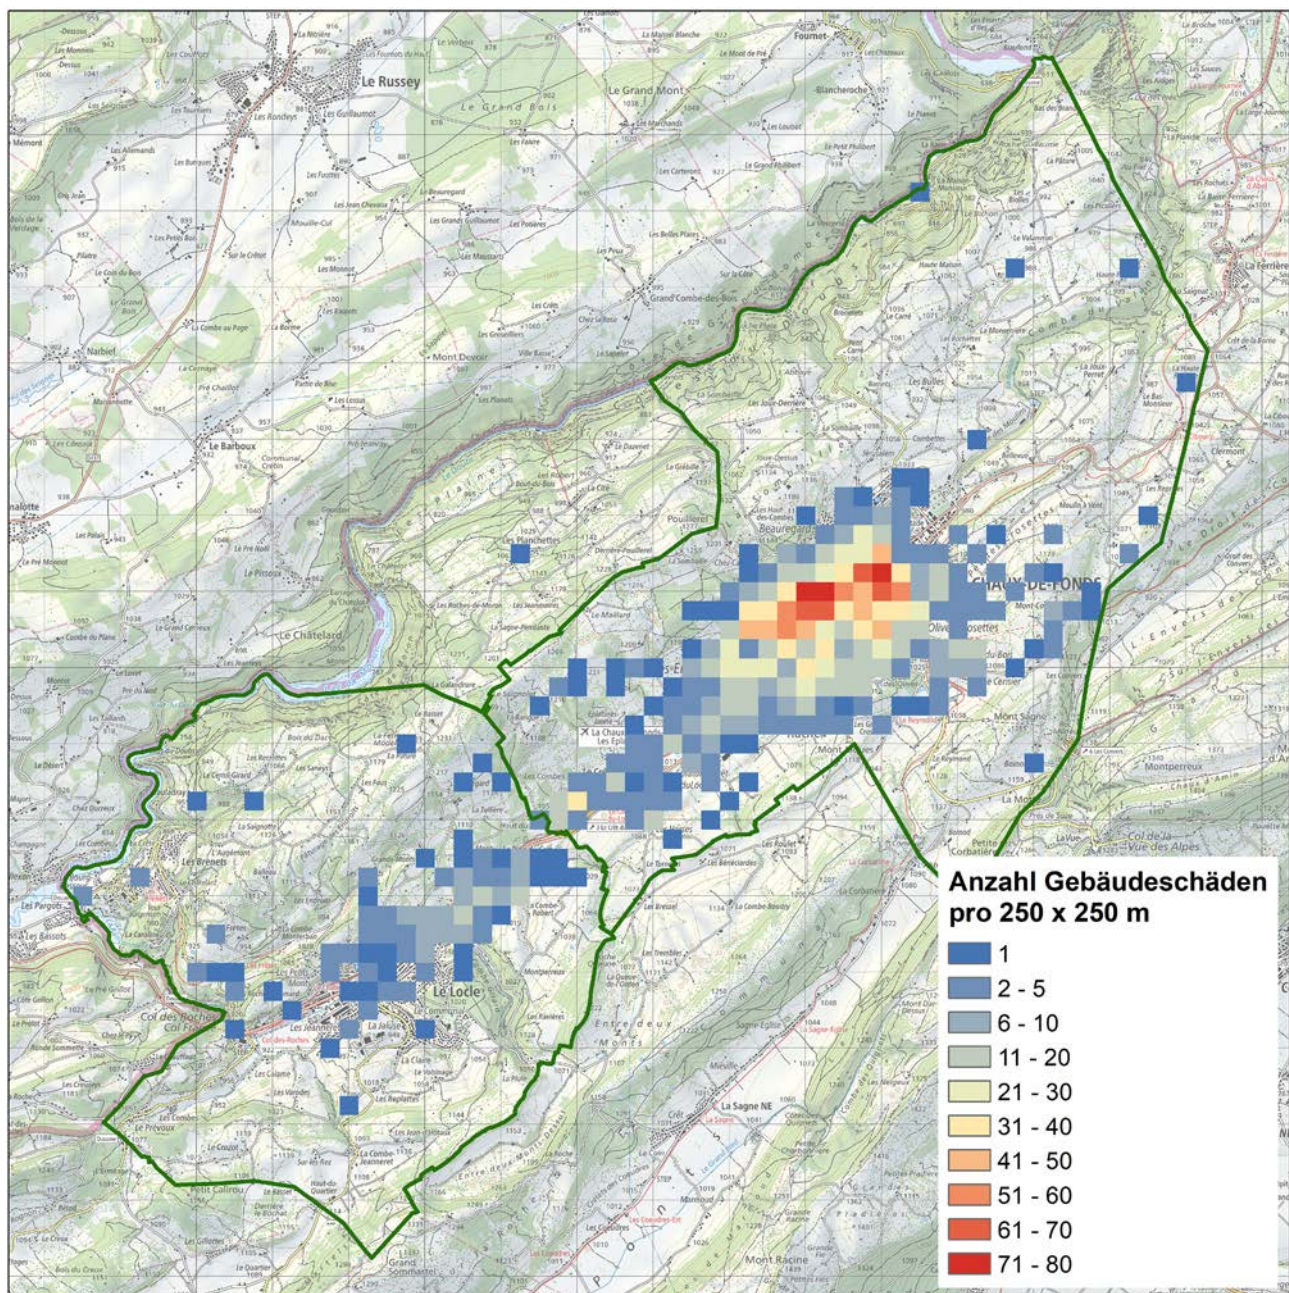
Abb. 11: Anzahl der Gebäudeschäden pro Zelle von 250 × 250 m (6.25 ha). Eine deutliche Häufung zeichnet sich im zentralen Bereich von La Chaux-de-Fonds ab (rötlich). Ein lokales Maximum befindet sich zudem bei Le Crêt-du-Loche (gelb). Die Zahl der Schadenfälle hängt eng mit der Gebäudedichte zusammen. (Datenquellen: ECAP NE, Swisstopo)

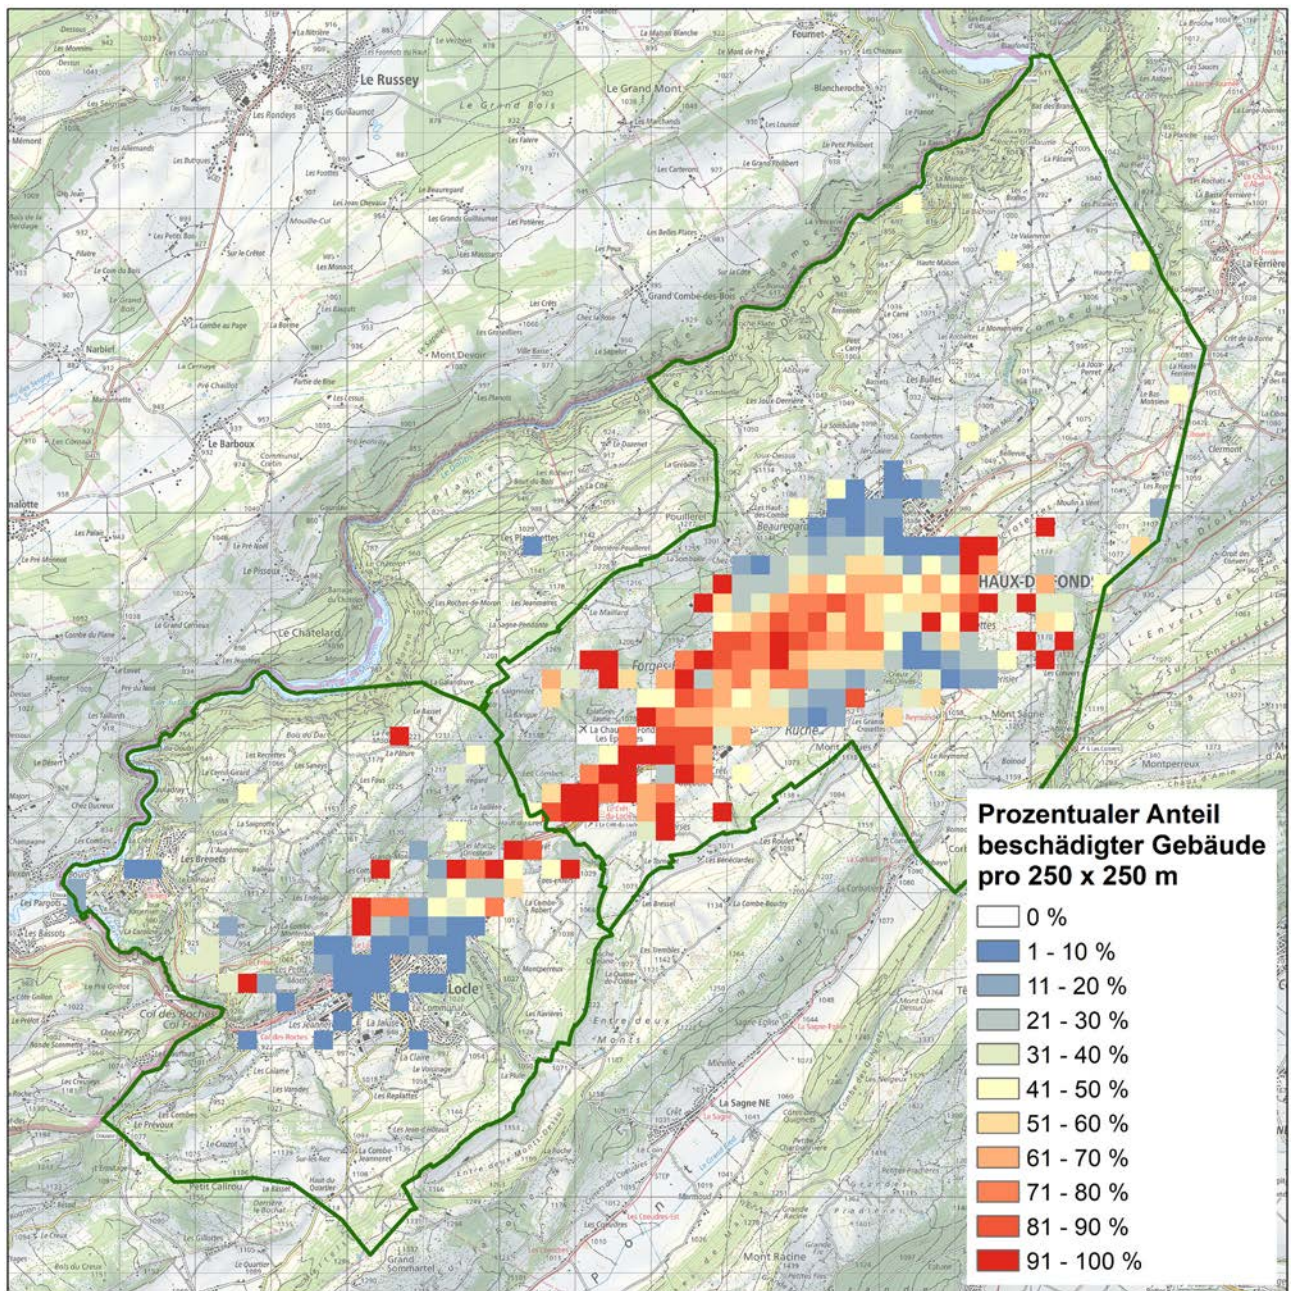
Abb. 12: Prozentualer Anteil beschädigter Gebäude pro Zelle von 250 × 250 m (6.25 ha). Im Vergleich zu Abb. 11 wird hier der Einfluss der Gebäudedichte ausgeblendet: Die Werte sind teilweise auch dort hoch, wo die Gebäude dünn gestreut sind. Das Ergebnis liefert eine recht gute Aussage zur räumlichen Intensität des Schadenereignisses. (Datenquellen: ECAP NE, Swisstopo)

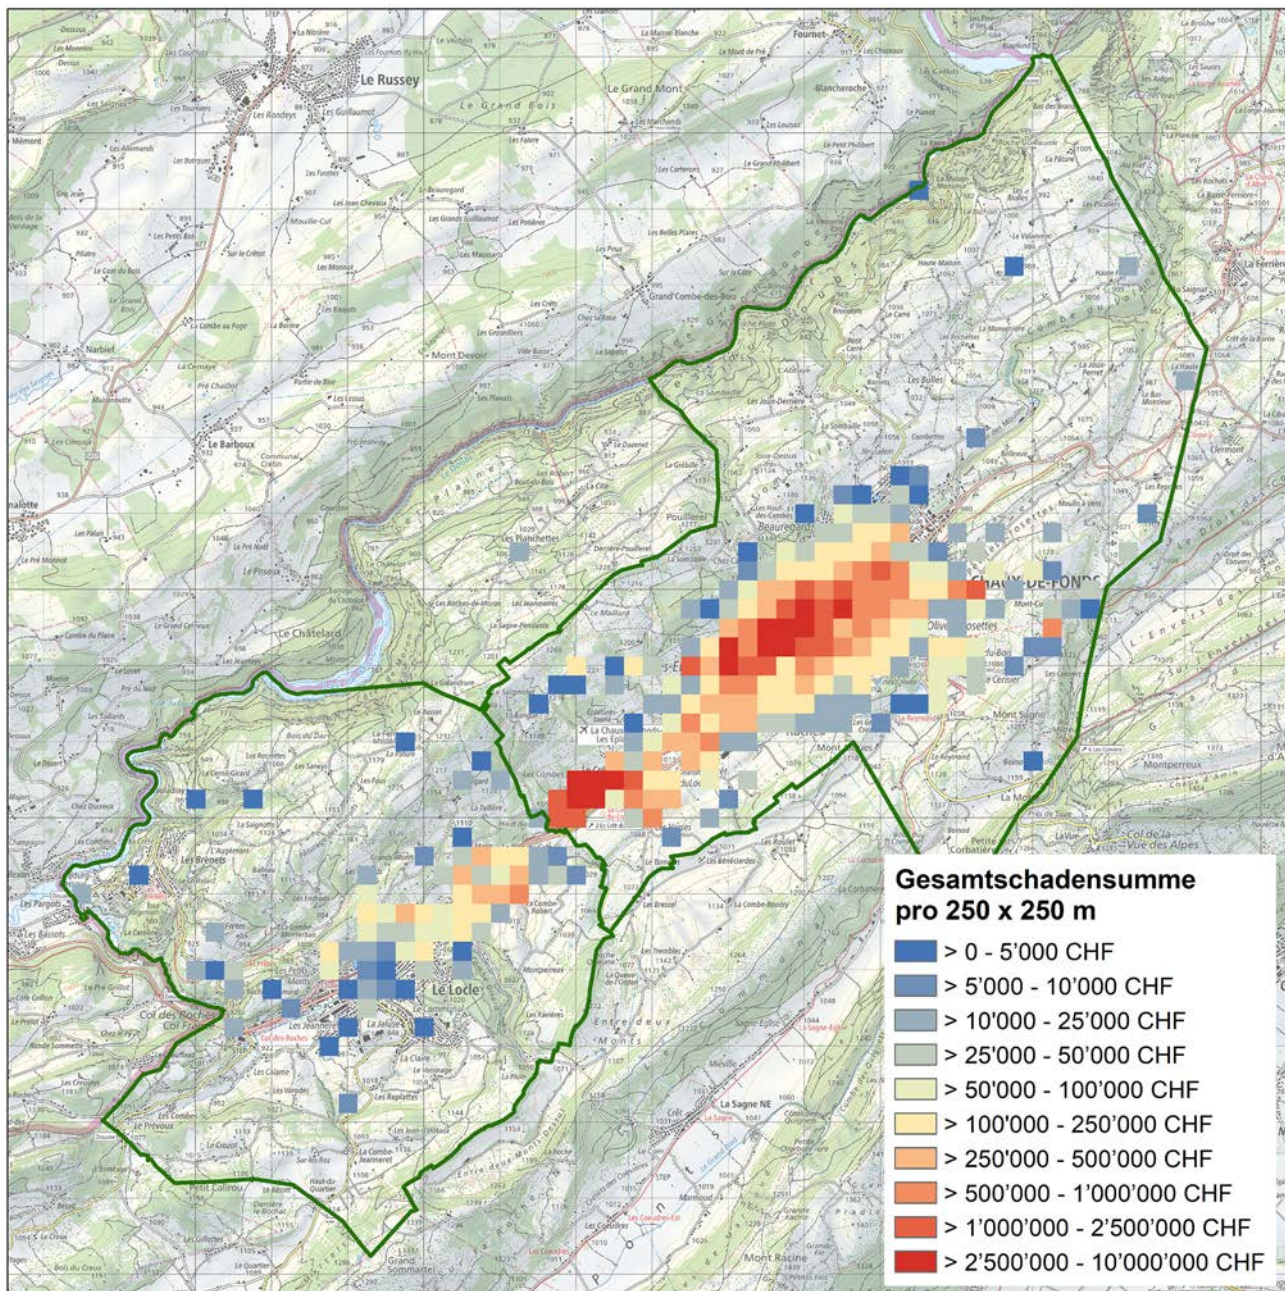
Abb. 13: Gesamtschadenssumme pro Zelle von 250 × 250 m (6.25 ha). Deutlich erkennbar sind die zwei Schwerpunkte bei Le Crêt-du-Locele und in der Innenstadt von La Chaux-de-Fonds. Die Werteverteilung wird stark durch die Dichte der kumulierten Gebäudeversicherungssummen bestimmt. (Datenquellen: ECAP NE, Swisstopo)

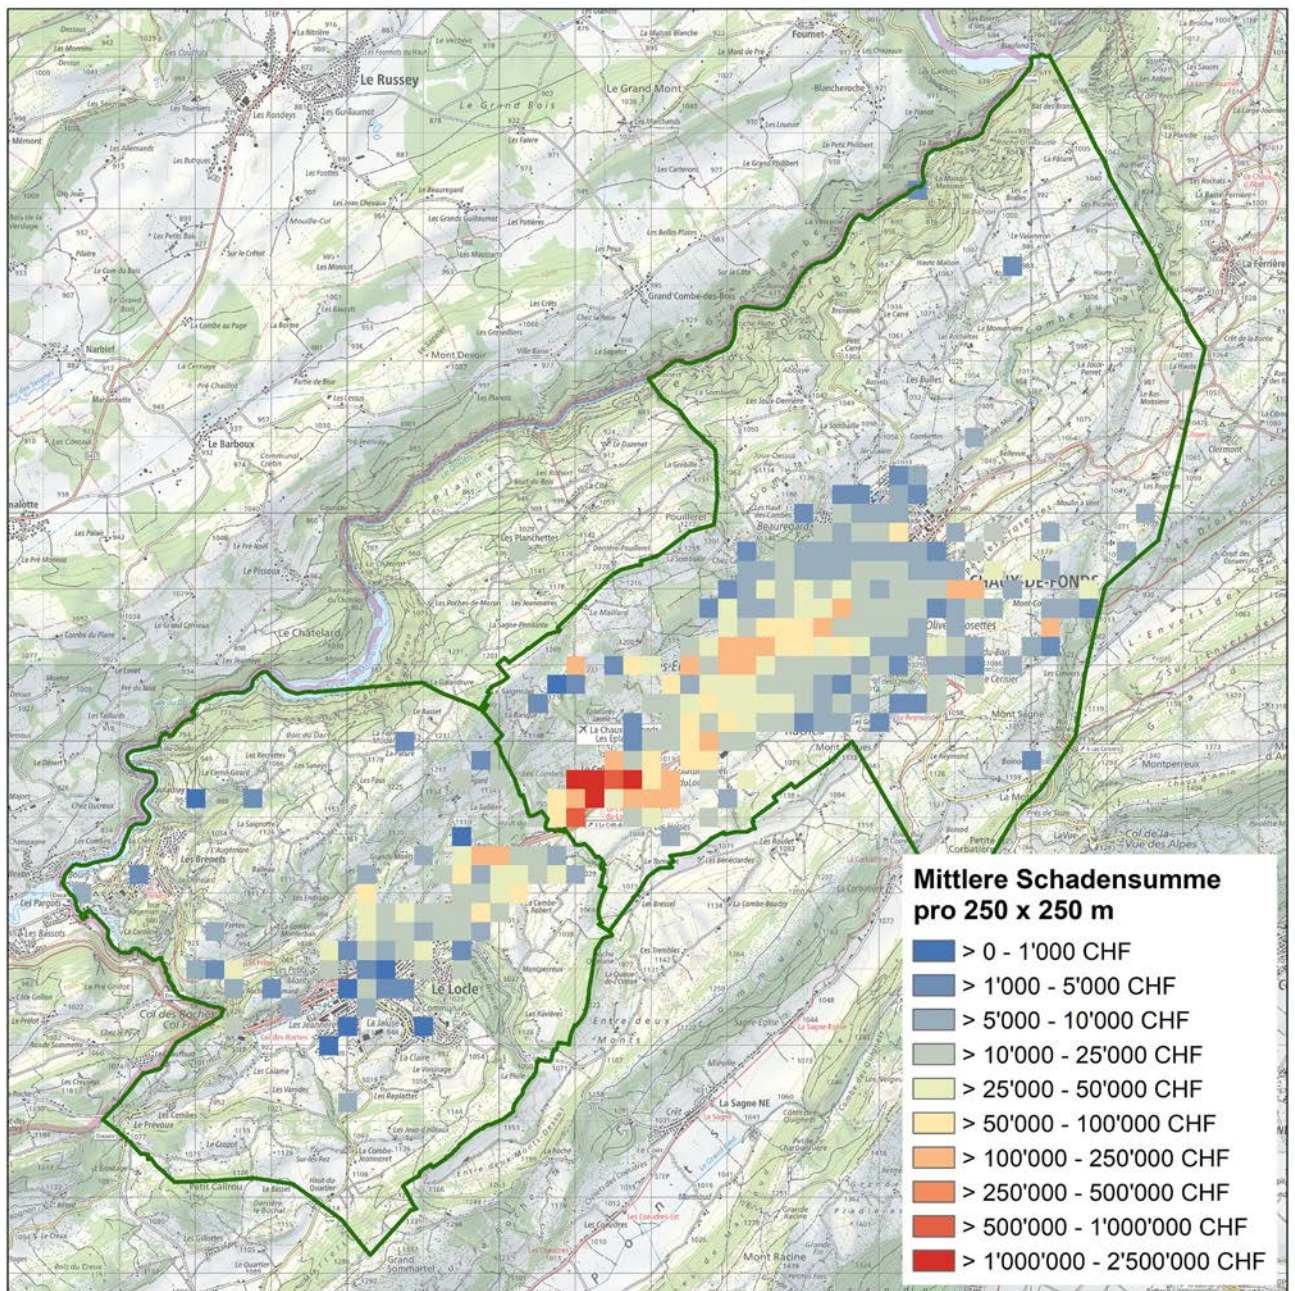
Abb. 14: Durchschnittliche Schadensumme pro Zelle von 250 x 250 m (6.25 ha). Die durchschnittlichen Schadenbeträge pro Gebäude erreichen bei Le Crêt-du-Loche die weitaus höchsten Werte mit vereinzelt > CHF 1 Mio. innerhalb der dunkelroten Zellen. Die Analyse liefert eine recht gute Aussage zur Intensität des Sturmereignisses. Der Schadensschwerpunkt liegt wie in Abb. 13 bei Le Crêt-du-Loche. (Datenquellen: ECAP NE, Swisstopo)

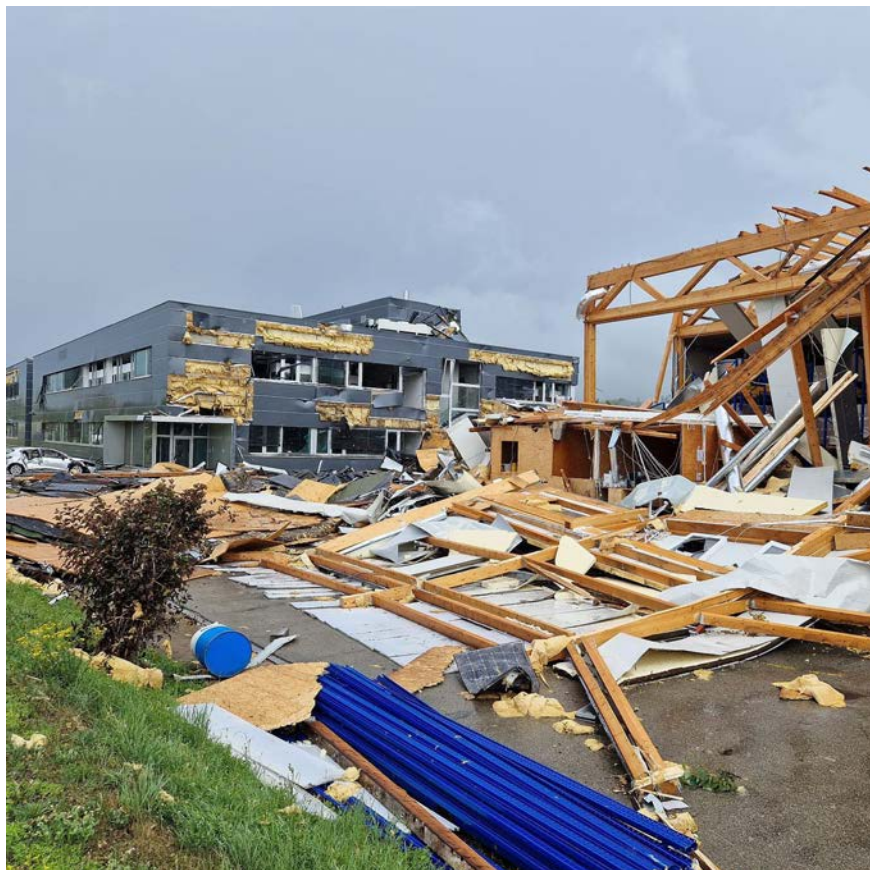
Abb. 15: Schadensschwerpunkt bei Le Crêt-du-Locele. Die grossen Industriegebäude in Leichtbauweise vermochten dem Sturm nicht zu widerstehen und erlitten schwere und kostspielige Schäden an der Gebäudehülle und teils gar am Tragwerk. (Quelle: ECAP NE)

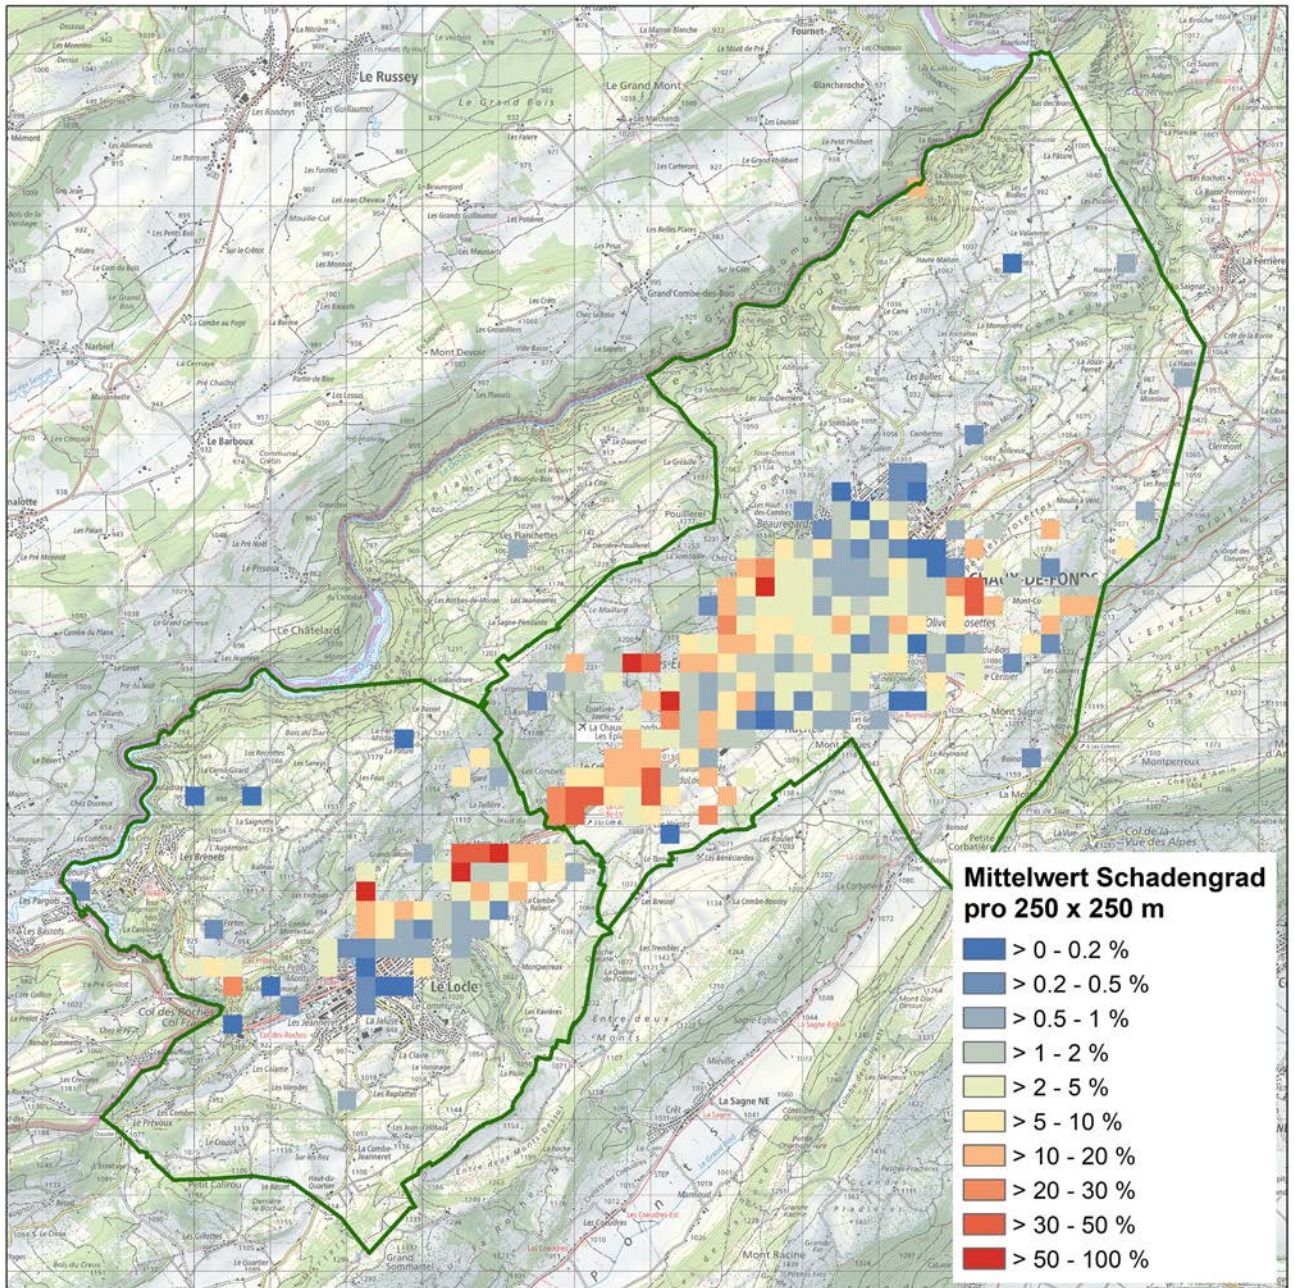
Abb. 16: Durchschnitt des Schadengrades pro Flächenquadrat von 250 × 250 m (6.25 ha). Der Schadengrad entspricht dem Quotienten von Schadenssumme geteilt durch Versicherungswert in %, also dem Anteil des Gebäudewerts, der durch das Schadenereignis «vernichtet» wurde. Ein markanter Schwerpunkt ist nicht zu erkennen, doch liegen die höchsten Werte wiederum im Gebiet von Le Crêt-du-Locle, daneben sind die Werte an Hanglagen auffällig hoch. (Datenquellen: ECAP NE, Swisstopo)

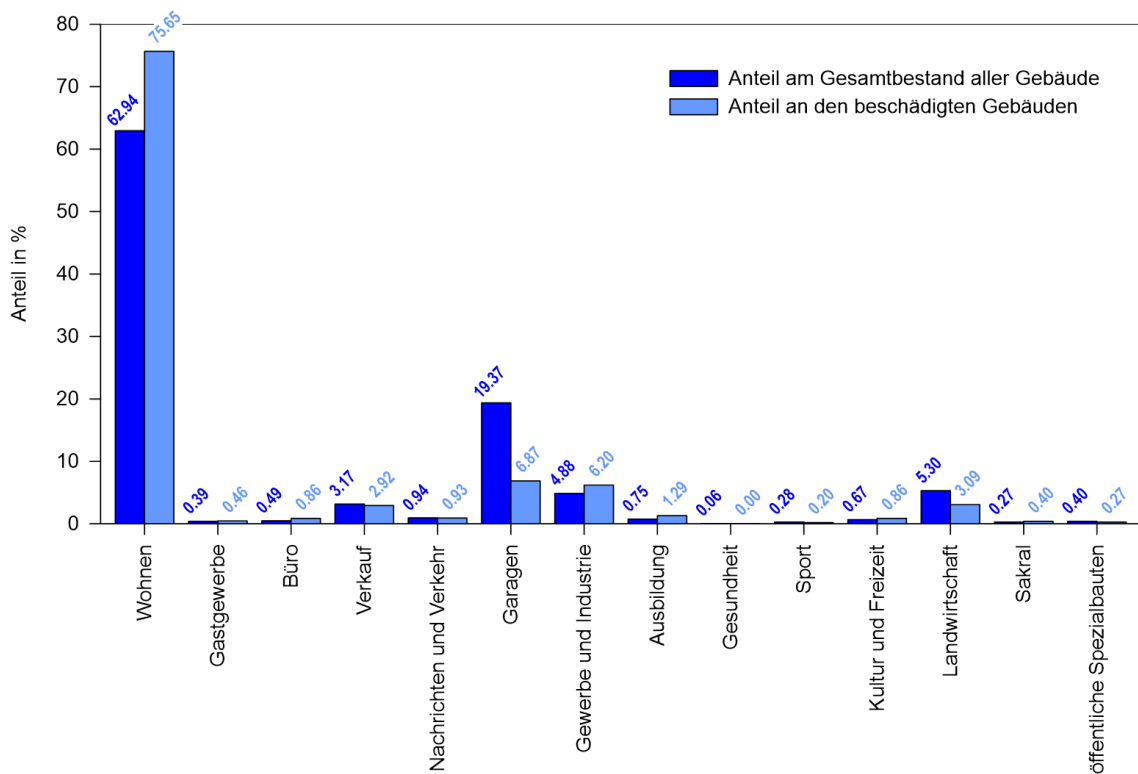
Abb. 17: Gegenüberstellung des relativen Anteils der Gebäudenutzungskategorien an der Gesamtgebäudeanzahl in den beiden betroffenen Gemeinden (dunkle Säulen) mit der Anzahl beschädigter Gebäude (helle Säulen): Übertrifft die hellblaue Säule ihren dunkelblauen Nachbar, war die entsprechende Nutzungsart in den Schadenmeldungen gegenüber ihrem Anteil am Gesamtbestand übervertreten. (Datenquelle: ECAP NE)

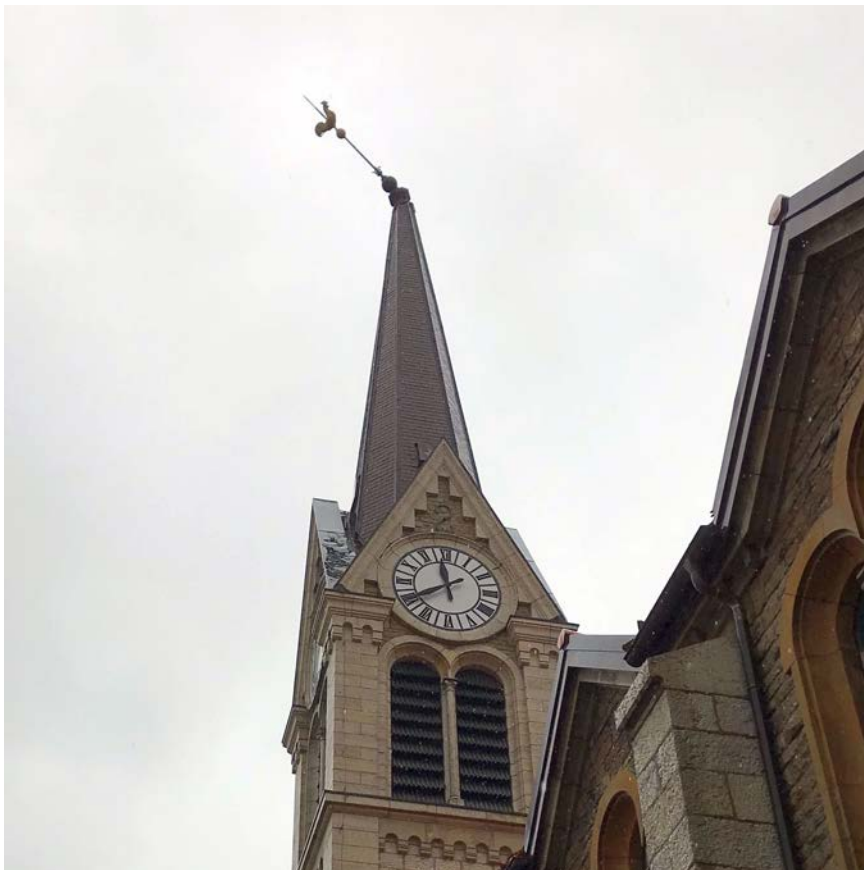
*Abb. 18: Die Turmspitze mit dem goldenen Wetterhahn auf dem Temple de l'Abeille wurde durch den Sturm geknickt. Die Foto stammt vom Ereignistag unmittelbar nach Durchzug des Sturms; man beachte die angezeigte Uhrzeit. (Quelle: ECAP NE)*

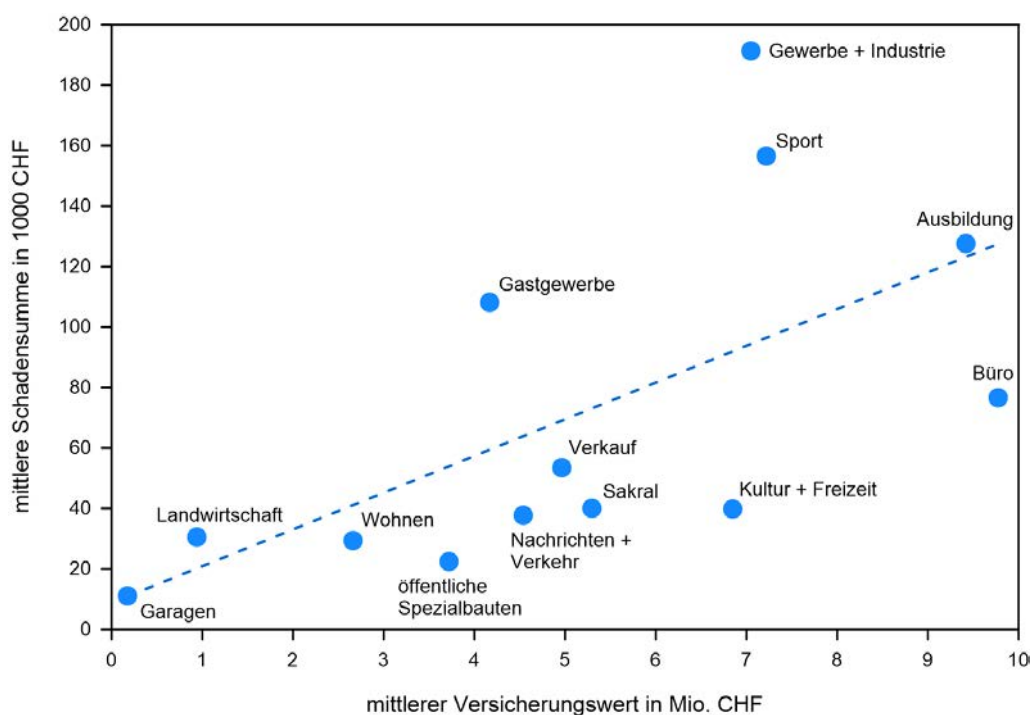
Abb. 19: Zusammenhang zwischen mittlerer Schadenssumme und mittlerem Versicherungswert für die einzelnen Gebäudenutzungsarten: Gebäude mit durchschnittlich höherem Versicherungswert verzeichneten tendenziell höhere Schäden. (Datenquelle: ECAP NE)

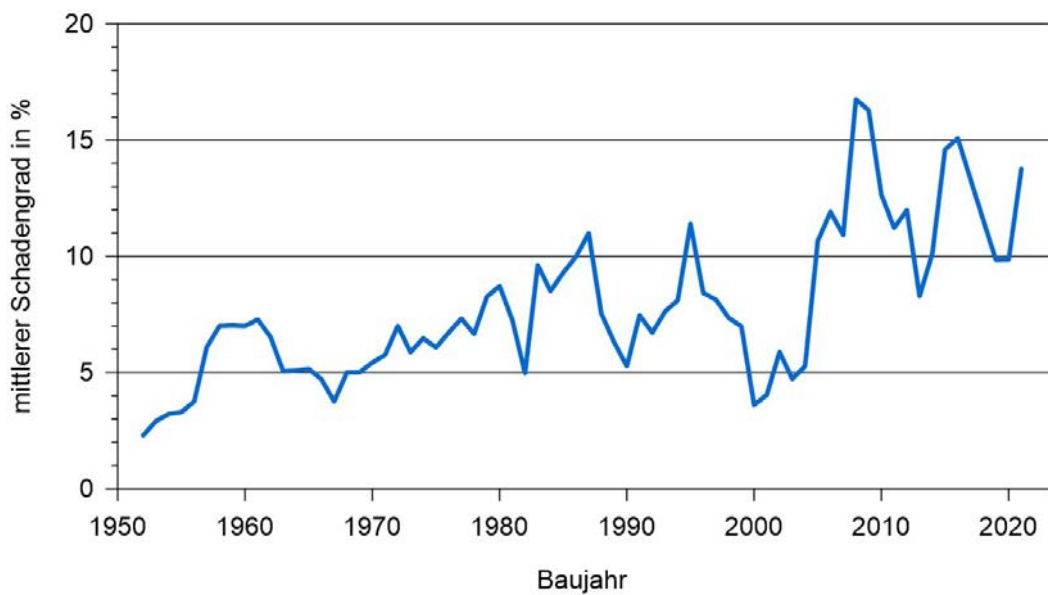
Abb. 20: Gemittelter Schadengrad (= Quotient Schadenssumme geteilt durch Versicherungswert: Wie viele Prozent des Versicherungswertes wurden zerstört?) pro Baujahr am 24. Juli 2023. Die Linie zeigt das 5-jährige gleitende Mittel. (Datenquelle: ECAP NE)

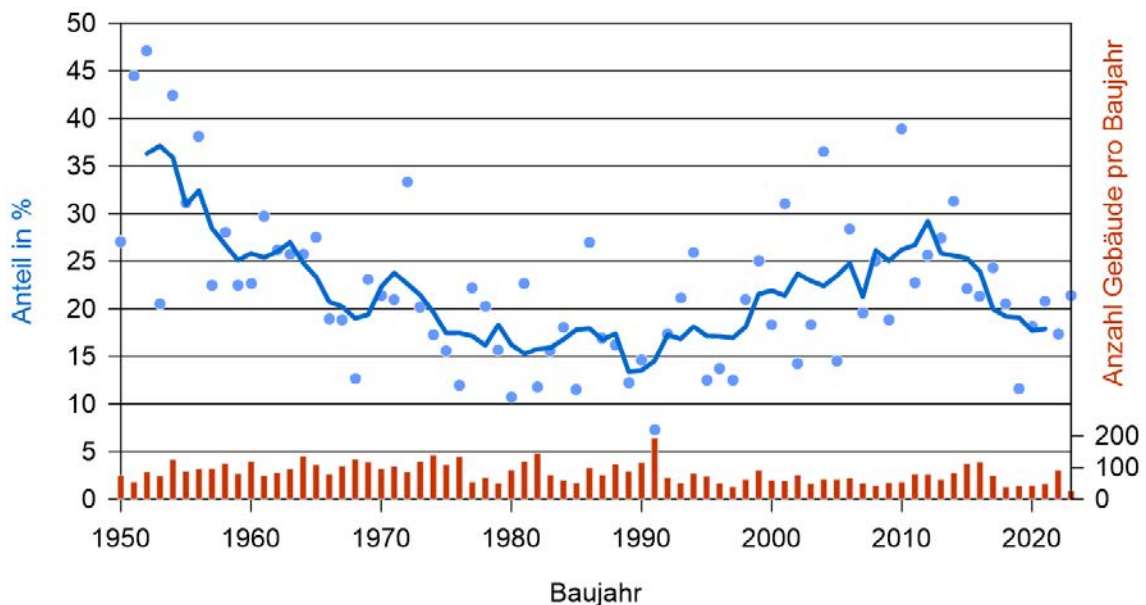
Abb. 21: Anteil der am 24. Juli 2023 sturmgeschädigten Gebäude am Gesamtbestand pro Baujahr. Die blauen Punkte markieren die Datenwerte, die blaue Linie das 5-jährige gleitende Mittel, die roten Säulen die Anzahl pro Baujahr existierender Gebäude in den beiden untersuchten Gemeinden. (Datenquelle: ECAP NE)

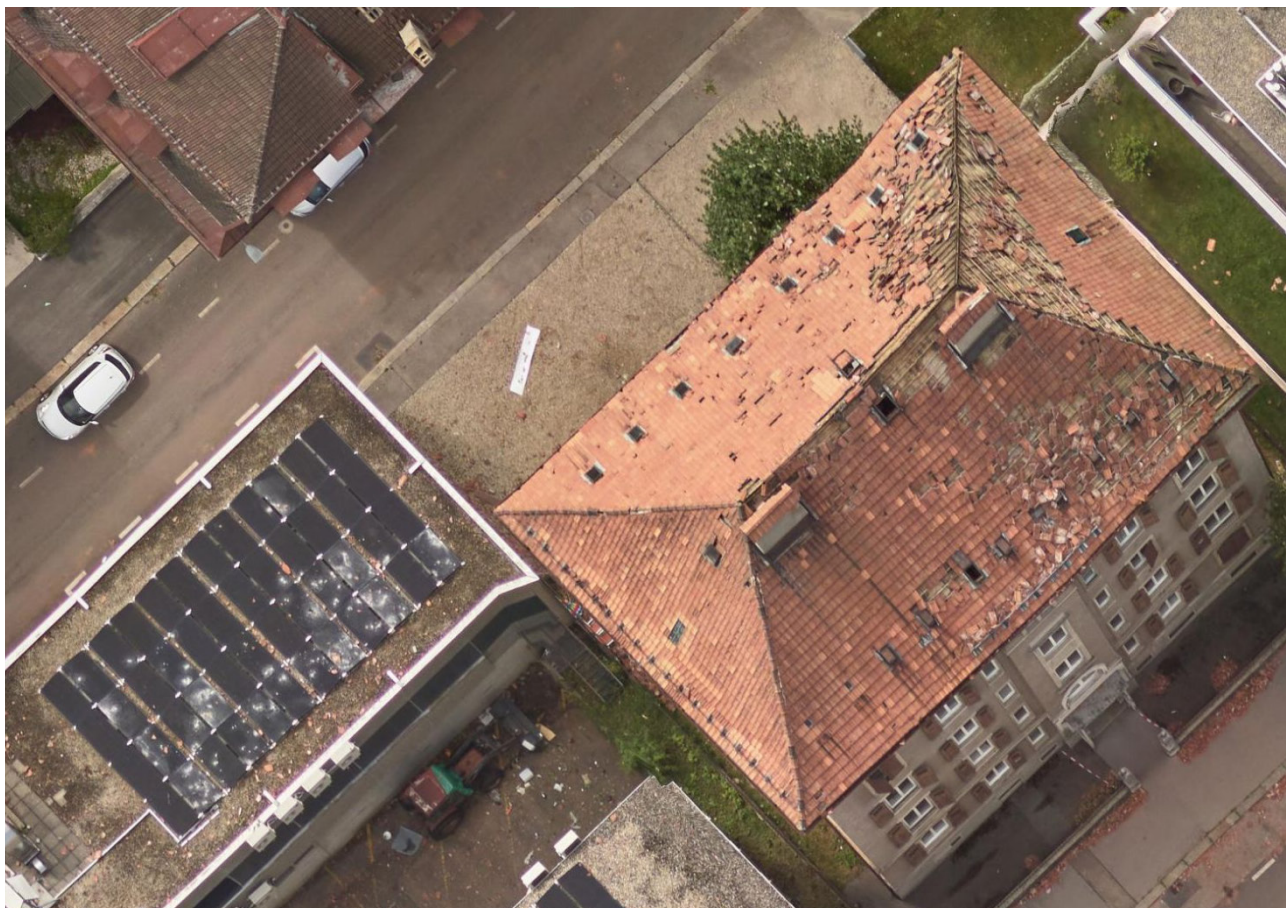
Abb. 23: Direkte Visualisierung von Trümmerschlag: Die Fotovoltaikanlage auf dem Flachdach des Gebäudes im Bild links wurde von abgeblasenen Dachziegeln des Nachbargebäudes rechts beschädigt (helle Flecken auf den Modulen). Einzelne Ziegel sind neben bzw. zwischen den Modulen erkennbar. Orthofoto vom 27. Juli 2023; aus perspektivischen Gründen ist hier ausnahmsweise Süden oben, und die Anströmung erfolgte von der oberen rechten Bildecke her. (Quelle: SITN)

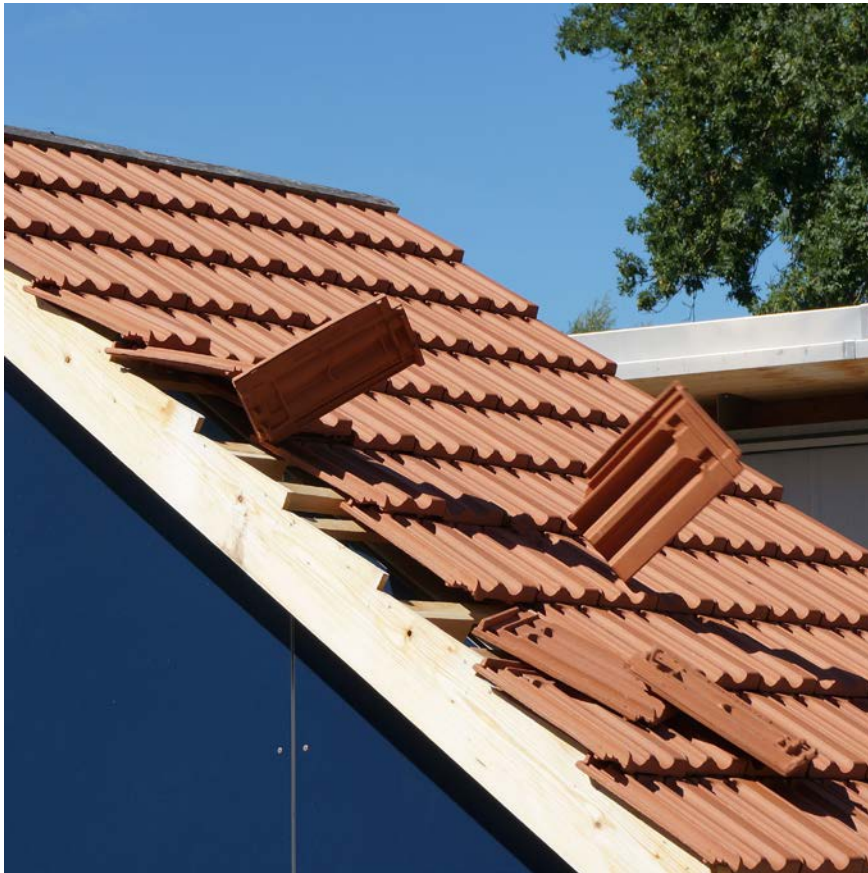
Abb. 24: Windversuch am Campus Sursee für Baufachleute mit von links her in Firstrichtung blasendem Grossventilator (im Bild nicht sichtbar): Die aussenseitig ungesicherten Randziegel werden als Erste aus ihrem Verband abgehoben und weg-gewirbelt oder rutschen aufgrund der Dachneigung über den Dachtrauf ab. Bei richtigen Gebäuden geht von losgerissenen Dachziegeln eine akute Gefährdung für Personen, Fahrzeuge und Nachbargebäude aus. (Quelle: IRV)

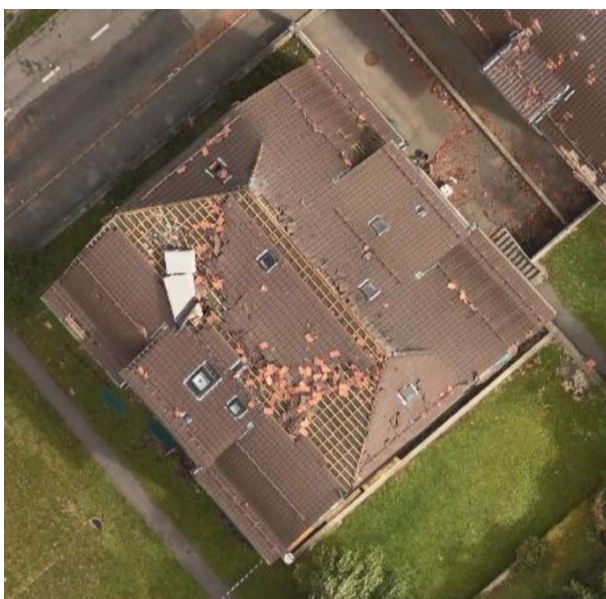
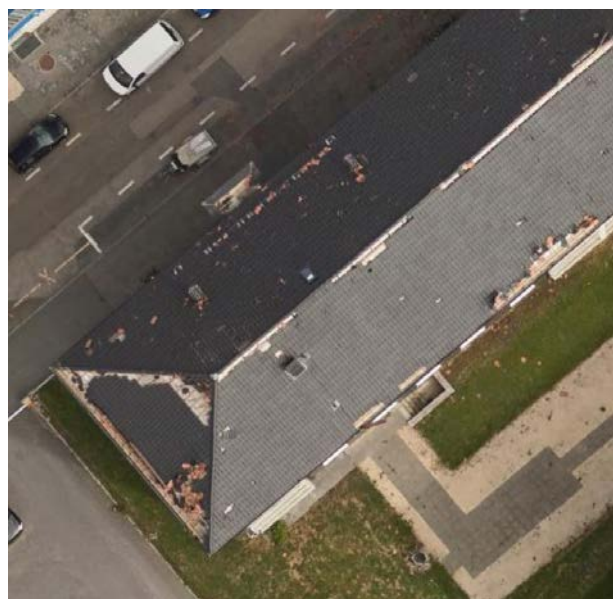
Abb. 25: Zwei Beispiele von Gebäuden mit Ziegeleindeckung, die vor allem entlang des Dachfirsts sowie an den Rändern von Dachflächen (Kanteneffekte) Beschädigungen aufweisen. Auffällig: Die meisten Ziegel wurden umgedreht, zeigen also ihre unbehandelte Unterseite – ein klarer Hinweis auf Sogkräfte (vgl. auch Abb. 24 und 26). Die abgestürzten Dachziegel am Boden rund um die Gebäude herum belegen die von Ziegeldächern ausgehende Gefährdung. Orthofoto vom 27. Juli 2023. (Norden ist oben; Quelle: SITN)

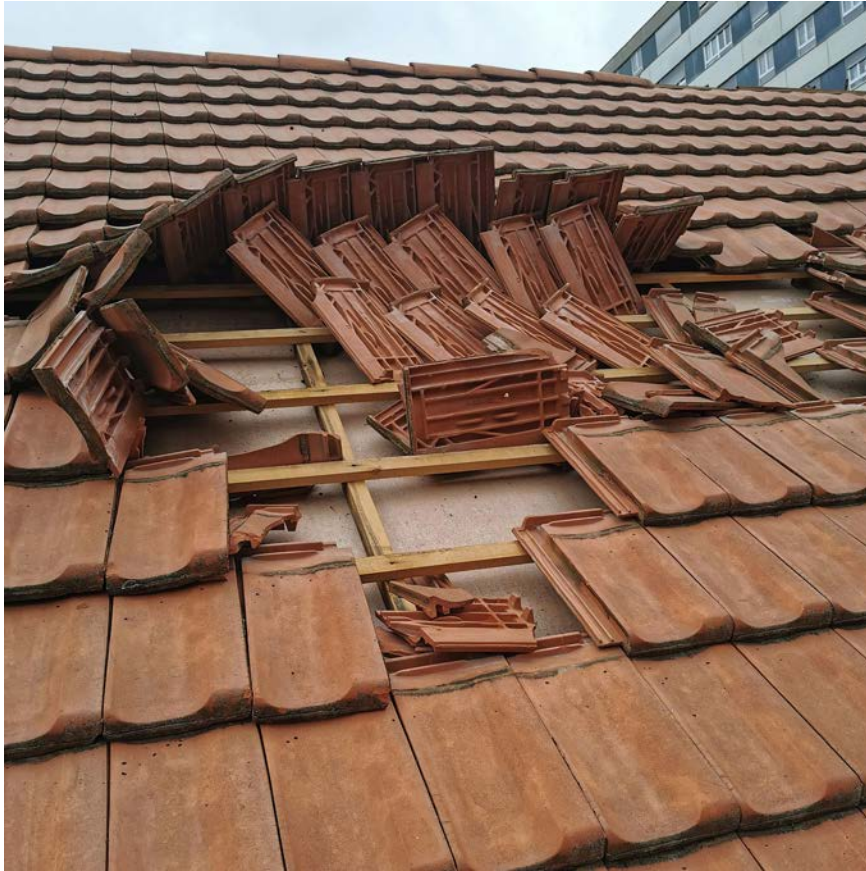
Abb. 26: Wie mit dem Fischschupper behandelt: Der punktuell kräftige Sog einer Sturmböe hat eine ganze Ziegelgruppe im Innern einer leewärtigen (windabgewandten) Steildachfläche aufgestellt und zum Teil überkippt. (Norden ist oben; Quelle: ECAP NE)

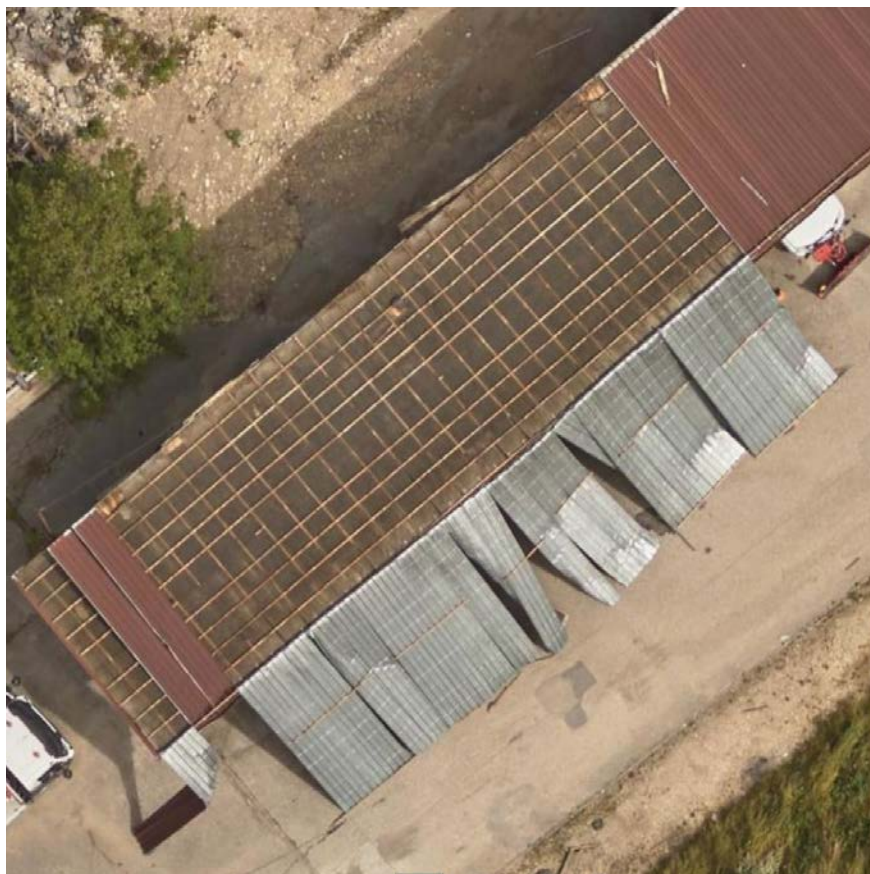
Abb. 28: Die ungenügend befestigte Blecheindeckung dieser Lagerbaracke in La Chaux-de-Fonds vermochte den starken Sogkräften trotz ihres Unterdachs nicht standzuhalten und wurde grossflächig abgerissen und «umgeklappt». Orthofoto vom 27. Juli 2023. (Norden ist oben; Quelle: SITN)
