## Ereignisanalyse

# Sommersturm La Chaux-de-Fonds 2023

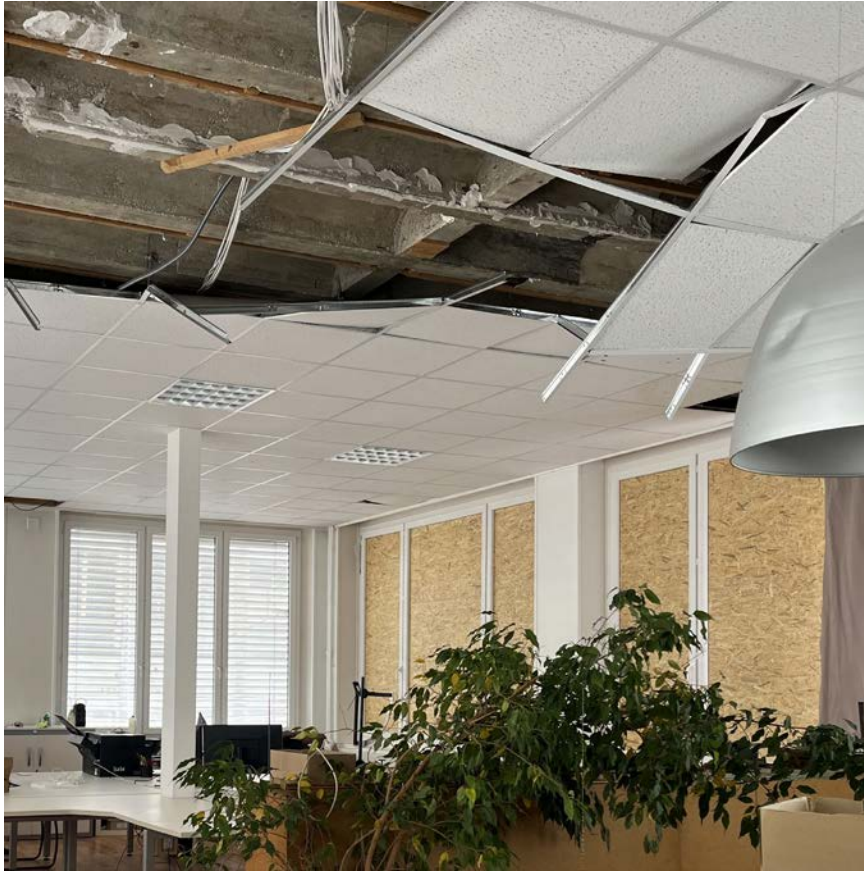
*Abb. 29: Abgerissene Unterdecke: Die Gipskartonplatten hängen teilweise noch an ihren verbogenen Rahmenleisten. Die Spanplatten vor den Fenstern rechts im Raum erklären, was geschehen ist: Durch die zerstörten Fenster verschaffte sich der Sturm Zugang ins Gebäudeinnere. (Quelle: ECAP NE)*

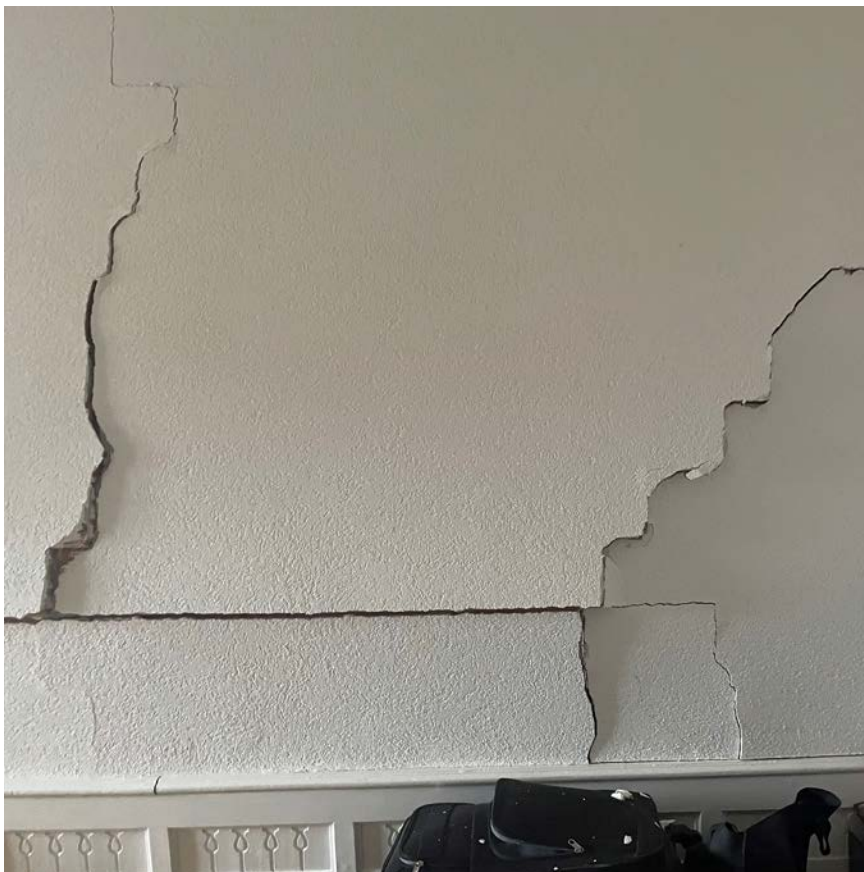
*Abb. 30: Stark beschädigte Zwischenwand in einem älteren Wohngebäude. (Quelle: ECAP NE)*

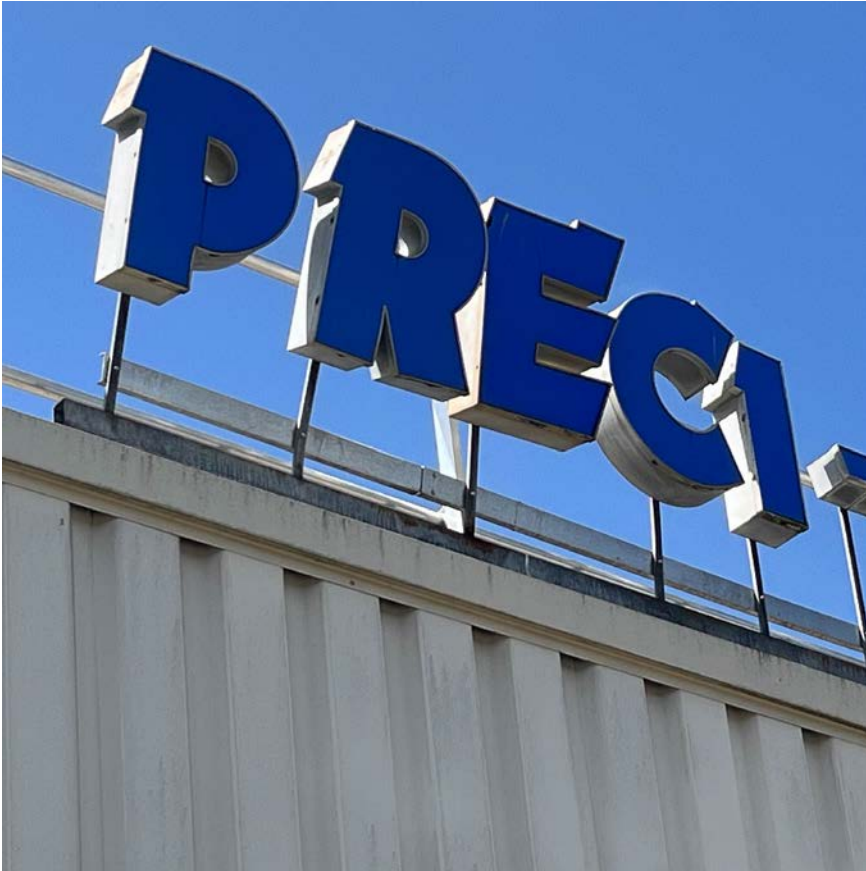
*Abb. 31: Durch den Winddruck umgebogene Buchstaben in der Firmenbeschriftung eines modernen Industriegebäudes. (Quelle: ECAP*

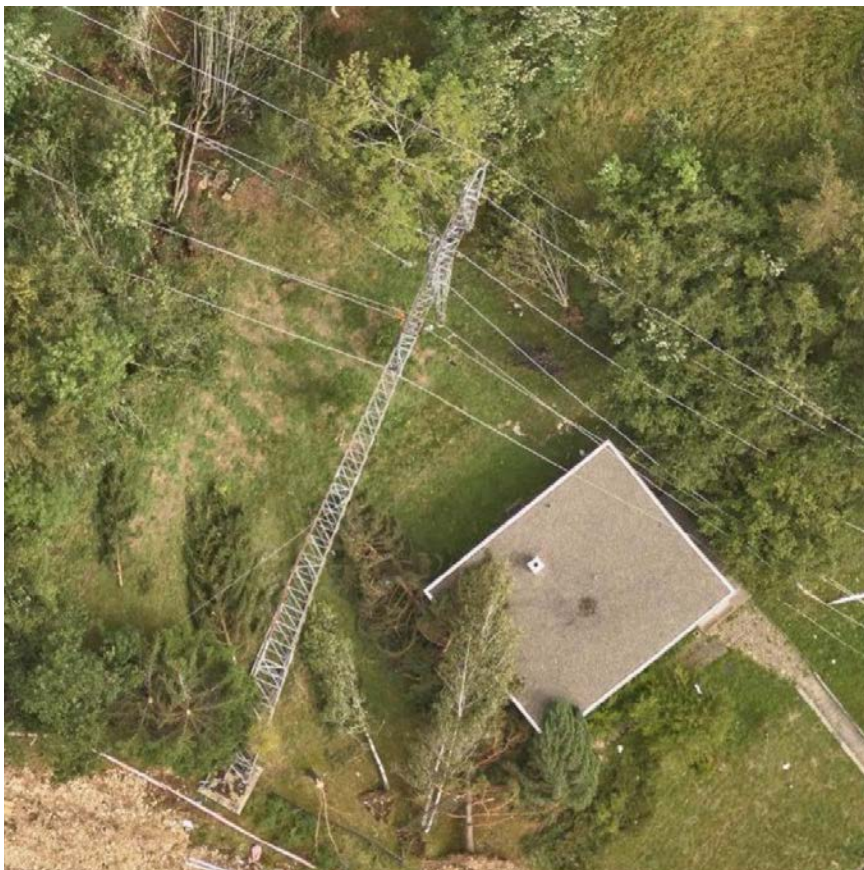
Abb. 33: Umgeknickter Freileitungsmast und umgestürzte Bäume auf einem Wohngebäude. Orthofoto vom 27. Juli 2023. (Norden ist oben; Quelle: SITN)

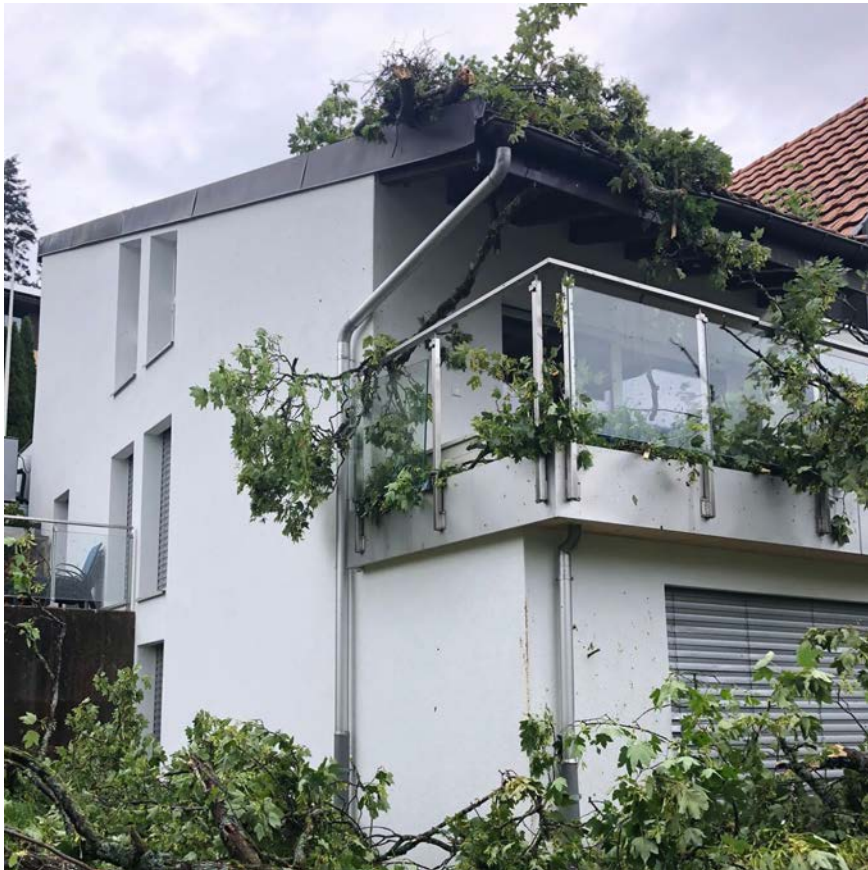
*Abb. 34: Durch umgestürzten Bergahorn beschädigtes Gebäude. Die Schäden betreffen Dachrinne, Balkon und Fassade, also Bauelemente an Gebäudekanten. (Quelle: ECAP NE)*

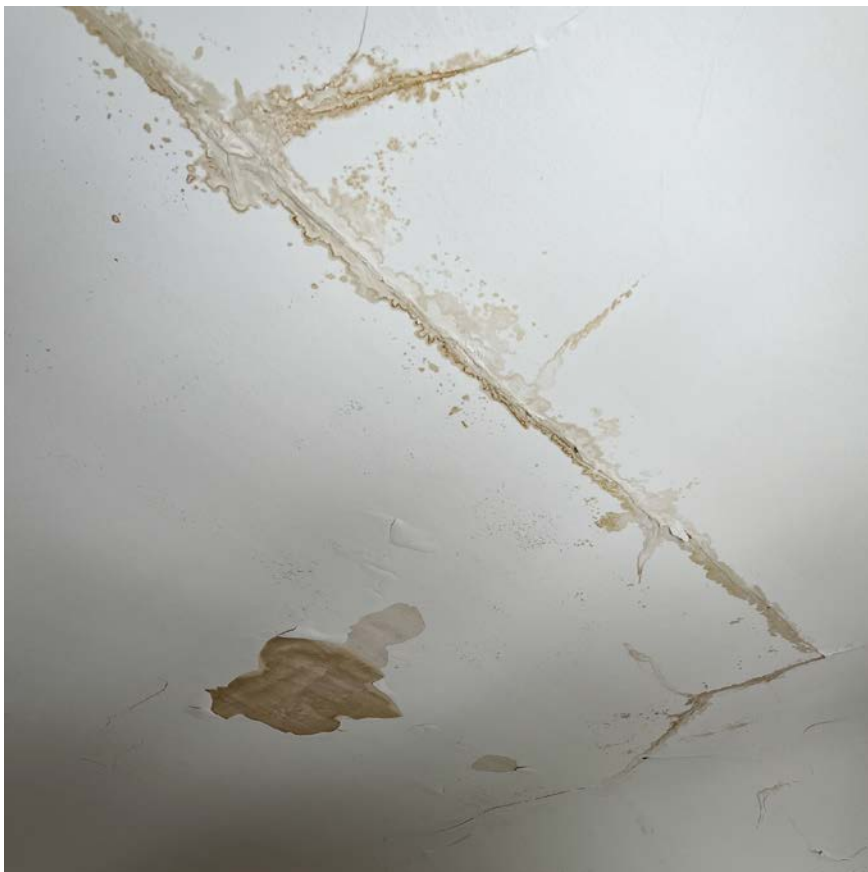
*Abb. 35: Eindringenes Wasser hat den Anstrich der Decke beschädigt und die Bausubstanz durchnässt. In diesem Fall gelangte das Wasser durch das beschädigte Dach ins Gebäudeinnere. (Quelle: ECAP NE)*

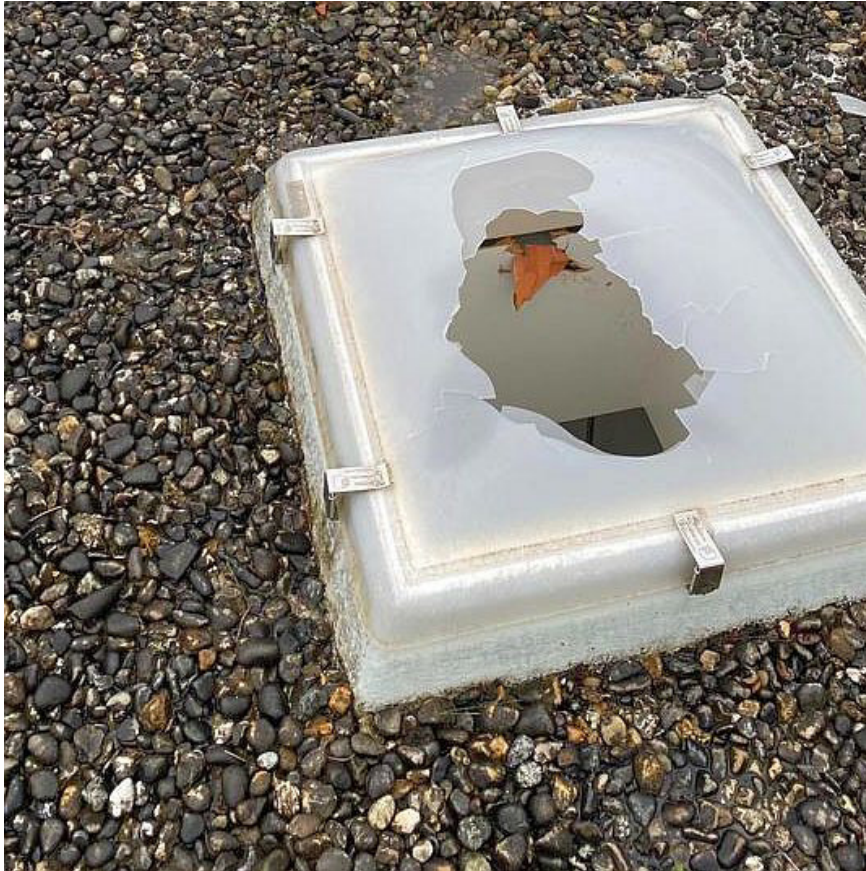
*Abb. 36: Hier ermöglichte die doppelt durchschlagene Kunststoff-Lichtkuppel auf einem Flachdach dem Regenwasser den Zugang ins Gebäudeinnere. (Quelle: ECAP NE)*

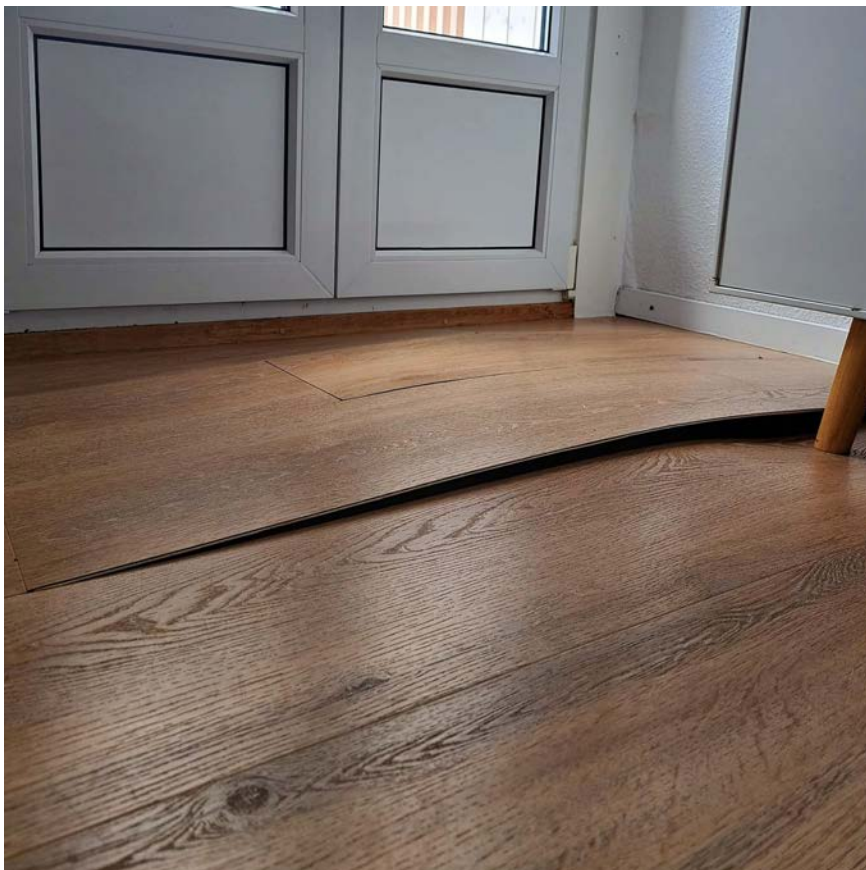
*Abb. 37: Aufgebogenes Parkett infolge eingedrungenen Wassers – nicht ganz, was man sich spontan unter einem Sturmschaden vorstellt, aber dennoch eine häufige Erscheinung. (Quelle: ECAP NE)*

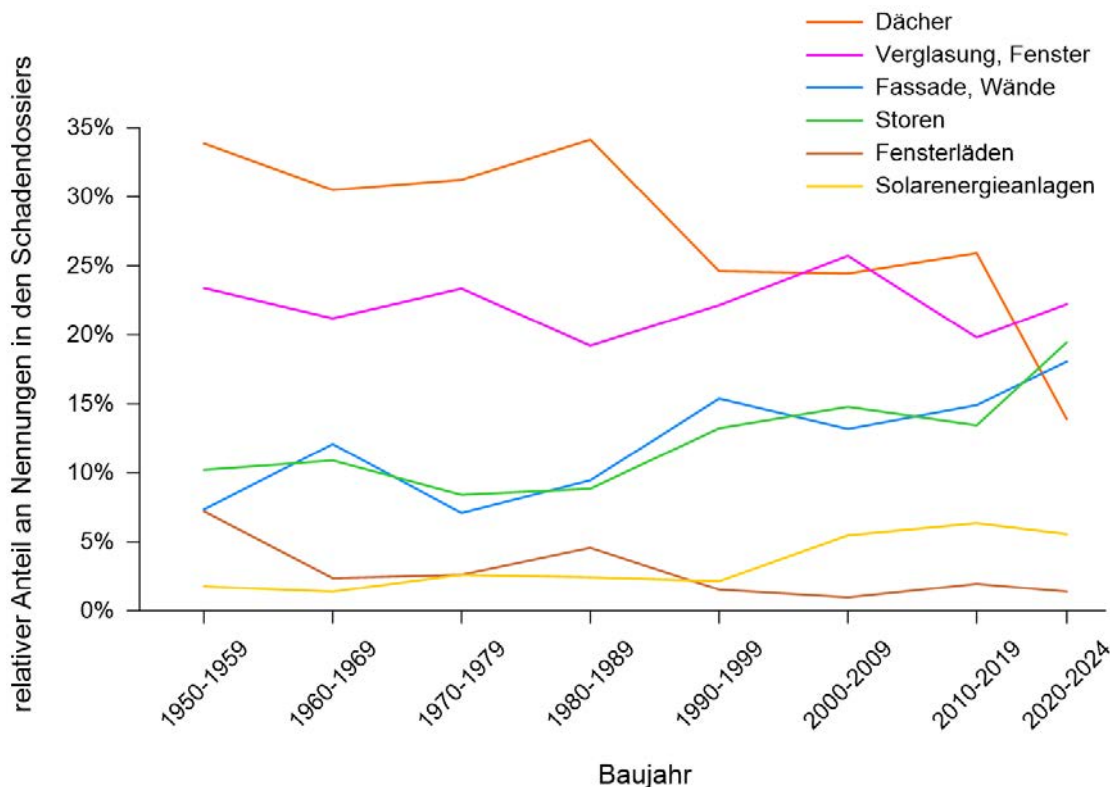
Abb. 38: Relativer Anteil, mit dem die einzelnen Bauelement-Kategorien in den Schadendossiers auftauchen, in Abhängigkeit des Baujahrs. (Datenquelle: ECAP NE)

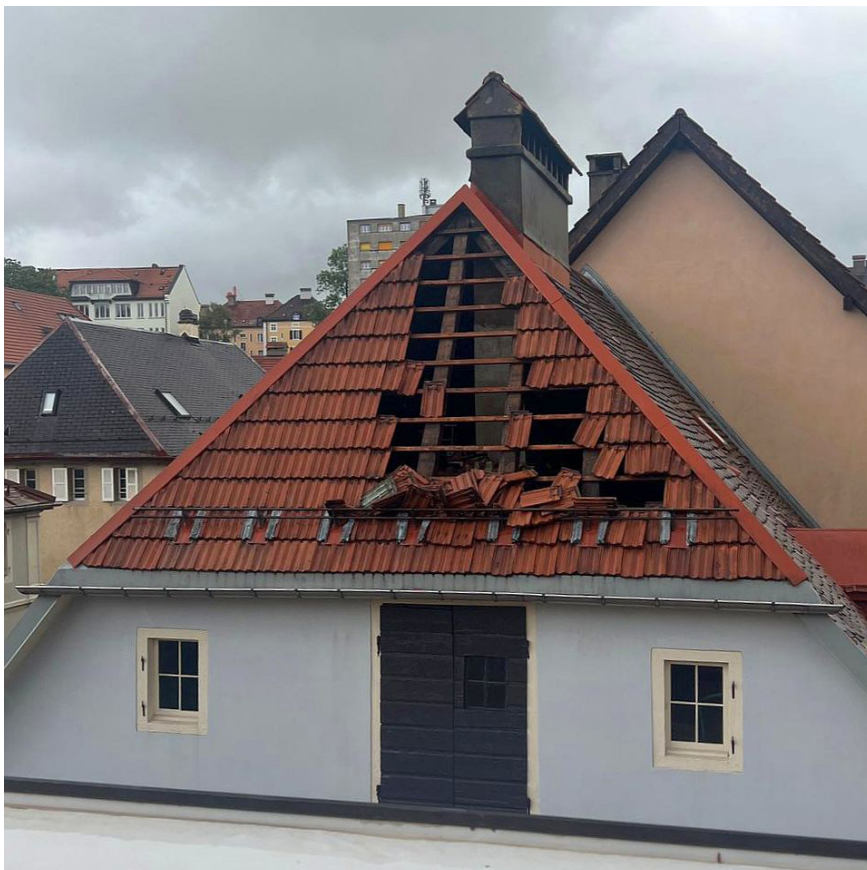
*Abb. 39: Wohngebäude mit Baujahr 1902 und Steildach ohne Unterdach. Die aufgelegten Ziegel konnten dem Sturm nur wenig Widerstand leisten. Der Schneefang verhinderte den Absturz zumindest eines Teils der Ziegel. (Quelle: ECAP NE)*

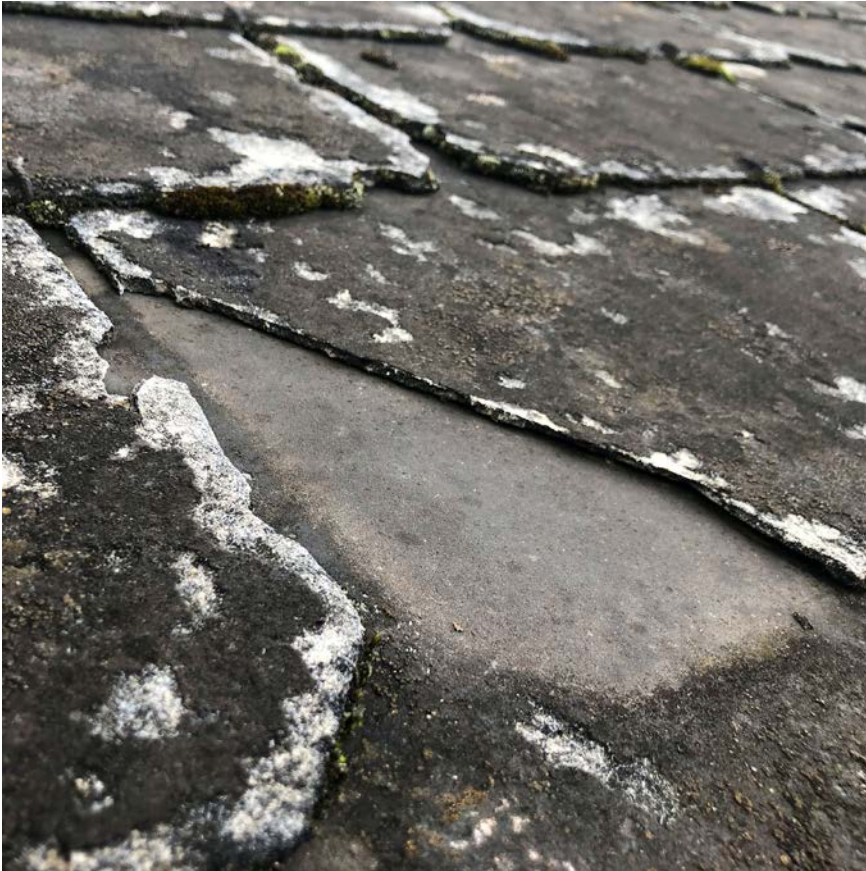
*Abb. 42: Abgebrochene Ecke einer Faserzement-Schindel auf einem Steildach. Der Zustand der übrigen Schindeln lässt vermuten, dass die beschädigte Schindel bereits altersbedingt geschwächt war. (Quelle: ECAP NE)*

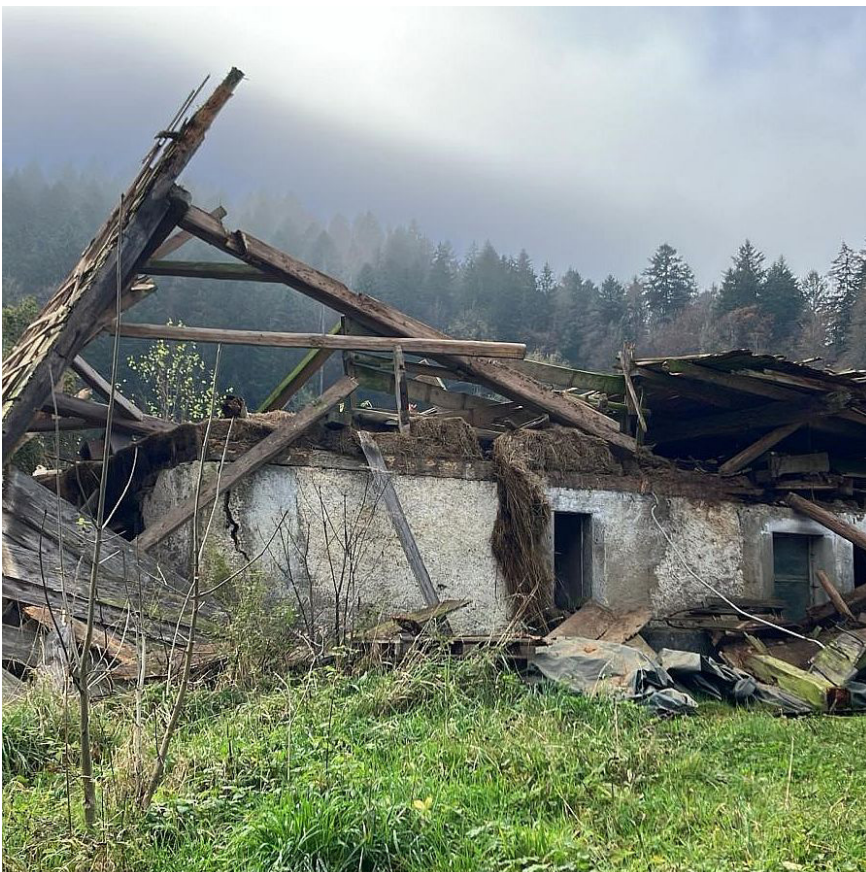
*Abb. 43: Eingestürzter Dachstuhl eines landwirtschaftlichen Nutzgebäudes. Das Erscheinungsbild des Gebäudes erweckt den Eindruck, dass hier auch mangelhafter Unterhalt zum Schaden beigetragen hat. (Quelle: ECAP NE)*

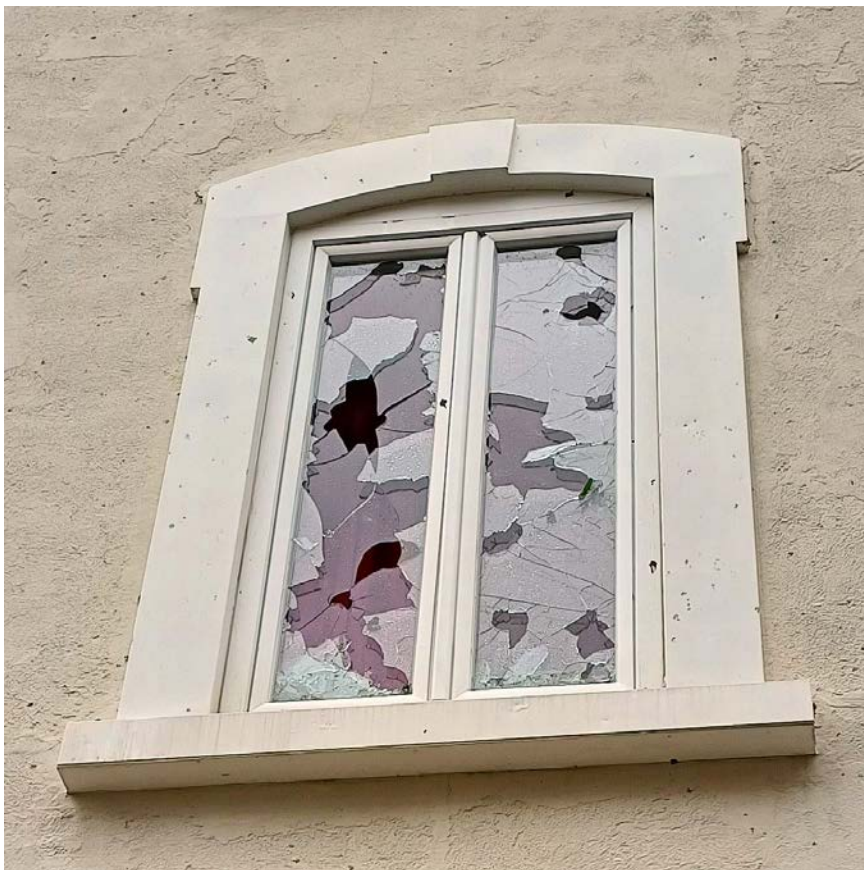
*Abb. 44: Glasbruch wahrscheinlich infolge Trümmerschlags: Die punktförmigen Fassadenschäden und die mehrfachen Durchbruchstellen im Glas lassen auf Einschläge harter Körner als Ursache schliessen. Tatsächlich stehen direkt benachbart im Westen und Nordwesten zwei Gebäude mit kiesbedeckten Flachdächern. (Quelle: ECAP NE)*

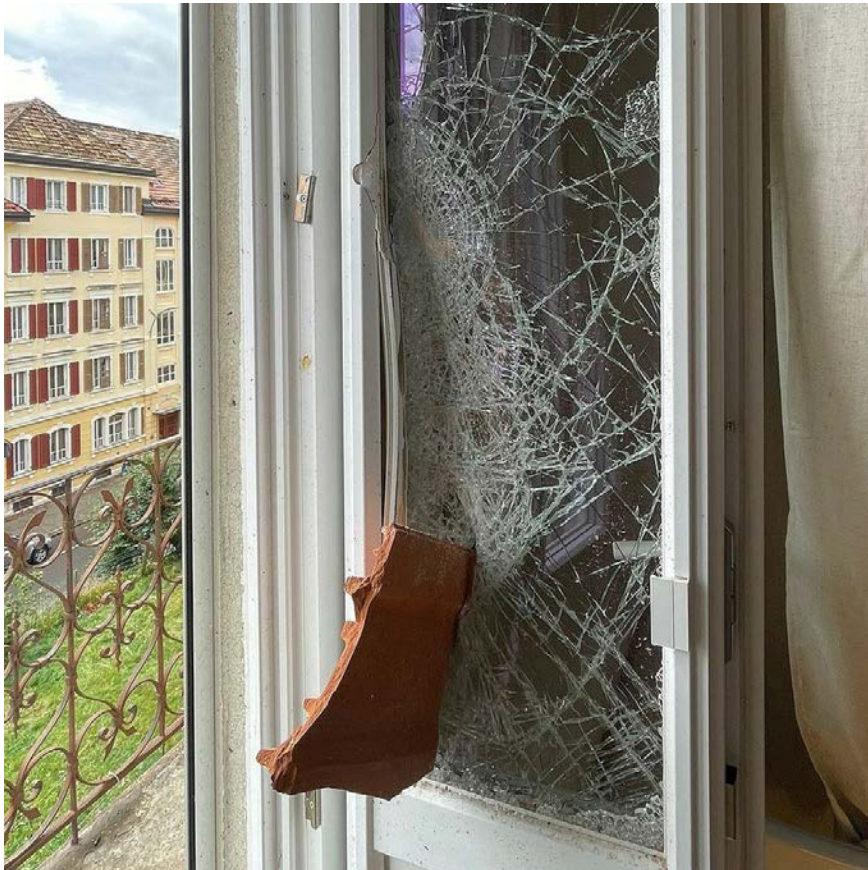
*Abb. 45: Eindeutig Trümmerschlag: Der für den Schaden verantwortliche Dachziegel steckt noch in der Fensterscheibe. Der Spinnennetzbruch darüber weist rötliche Spuren auf, was nahelegt, dass die Scheibe mehrfach von Ziegeltrümmern getroffen wurde. (Quelle: ECAP NE)*

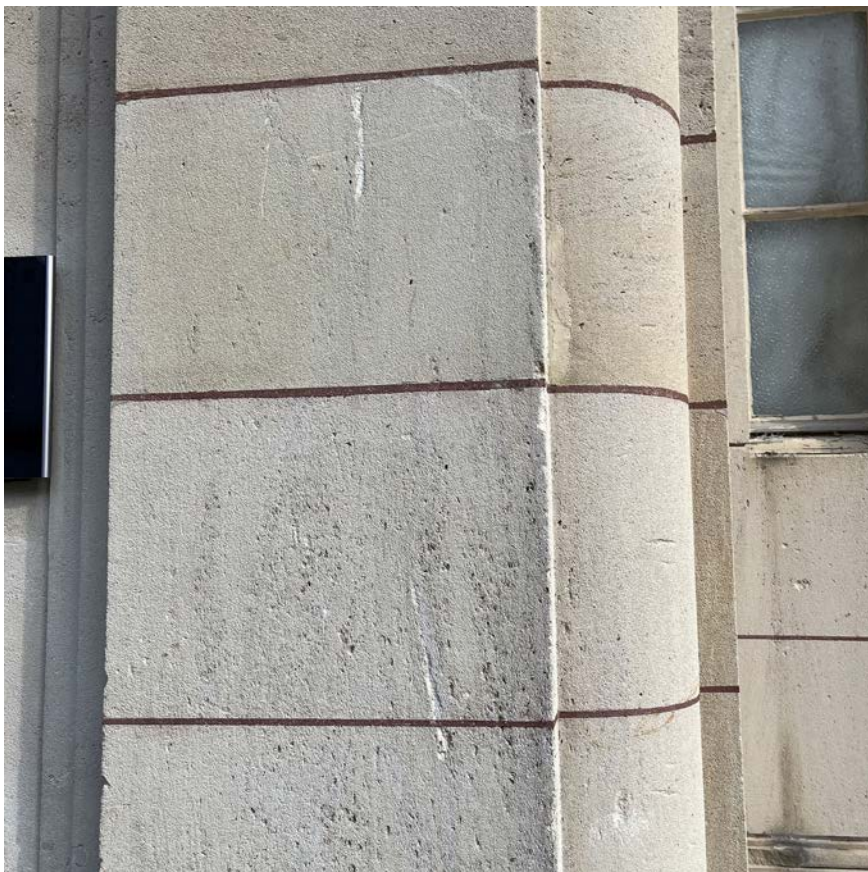
*Abb. 46: Robust, aber doch nicht ganz unverwüsthlich: Naturstein-Fassade mit Beschädigungen durch Trümmerschlag an einer Villa mit Baujahr 1919. (Quelle: ECAP NE)*

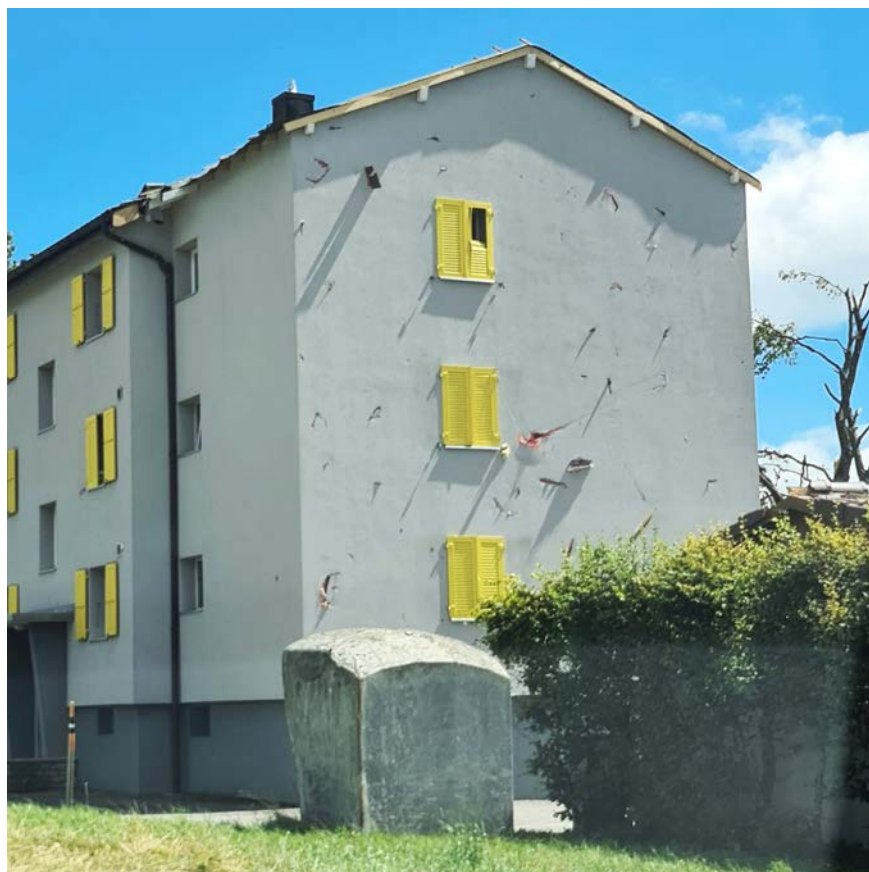
*Abb. 47: Wohngebäude mit Baujahr 1965, das mit Verputz auf Aussen-dämmung energetisch saniert wurde. Herumgewirbelte, zum Teil noch in der Fassade steckende Trümmerteile verursachten schwere Schäden an der Fassade. Zudem wurde auch rund ein Drittel der Dachfläche abgerissen. (Quelle: ECAP NE)*

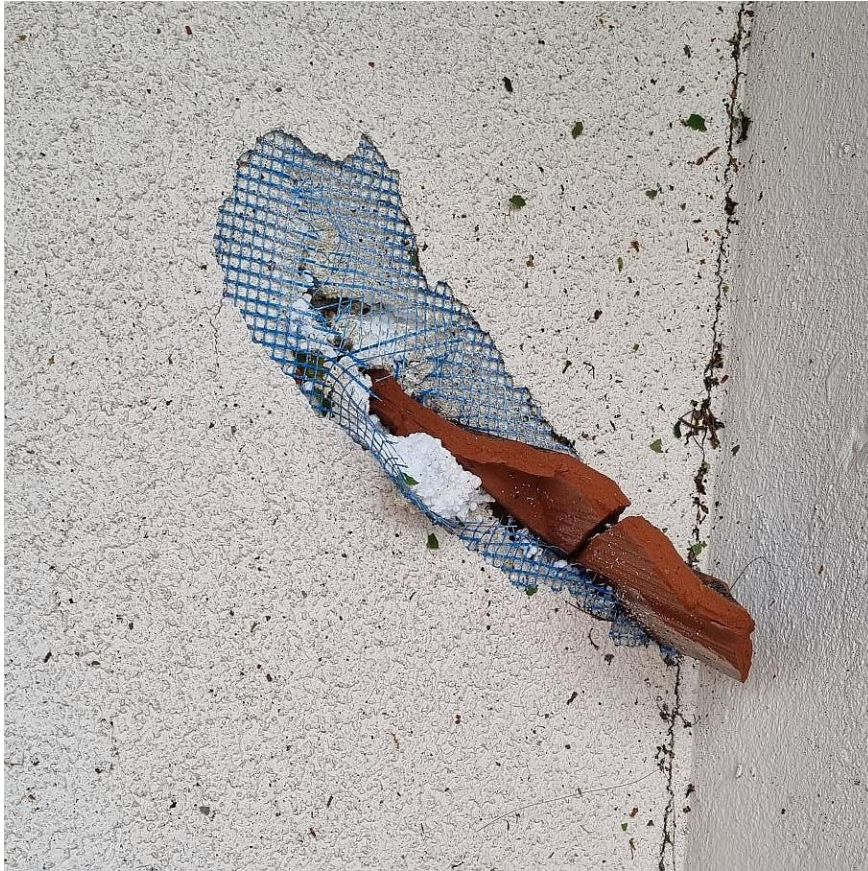
Abb. 48: Ziegelscherben in der Fassade eines mit Aussendämmung energetisch sanierten Wohngebäudes von 1958. Gut zu erkennen sind das blaue Armierungsgewebe unter dem abgeblätternen Verputz sowie das herausquellende Dämmmaterial (Styropor). Dem Anprall des Ziegelfragments vermochte keines der Materialien zu widerstehen. (Quelle: ECAP NE)

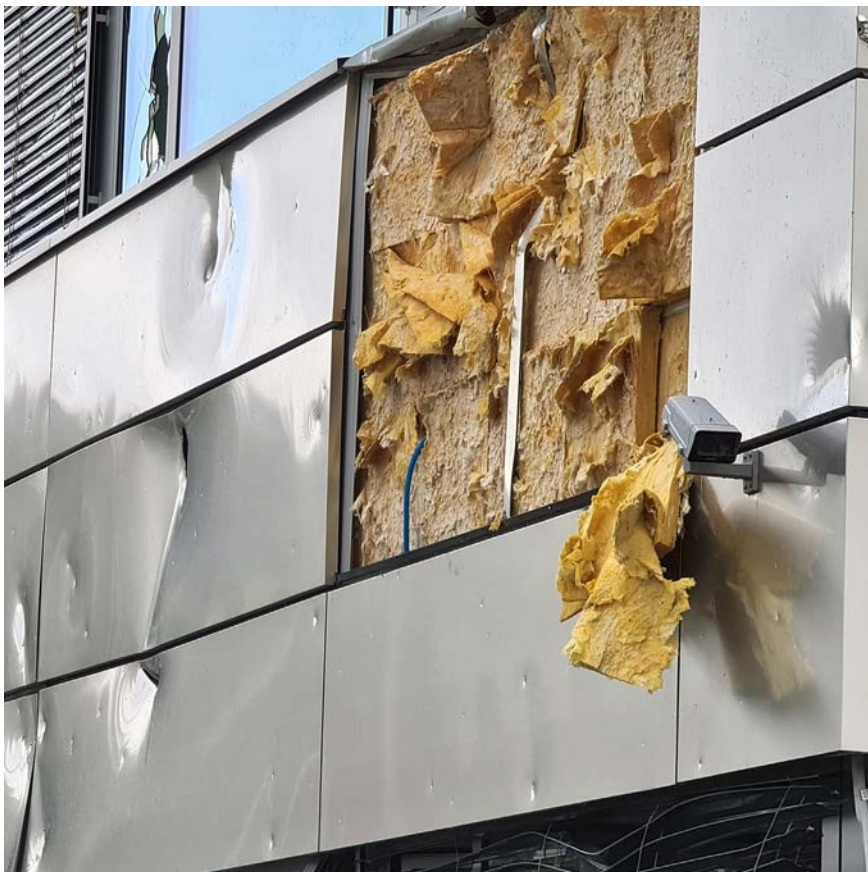
Abb. 49: Exemplarisch ein Industriegebäude von 2018 mit abgerissener Fassadenverkleidung aus Leichtmetall-Blechtefeln, darunter hervorquellende Aussendämmung (Glaswolle). Die verbliebenen Blechelemente erlitten schwere Treffer durch herumgewirbelte Trümmerteile. Die Überwachungskamera wendet sich bestürzt vom traurigen Anblick ab. (Quelle: ECAP NE)

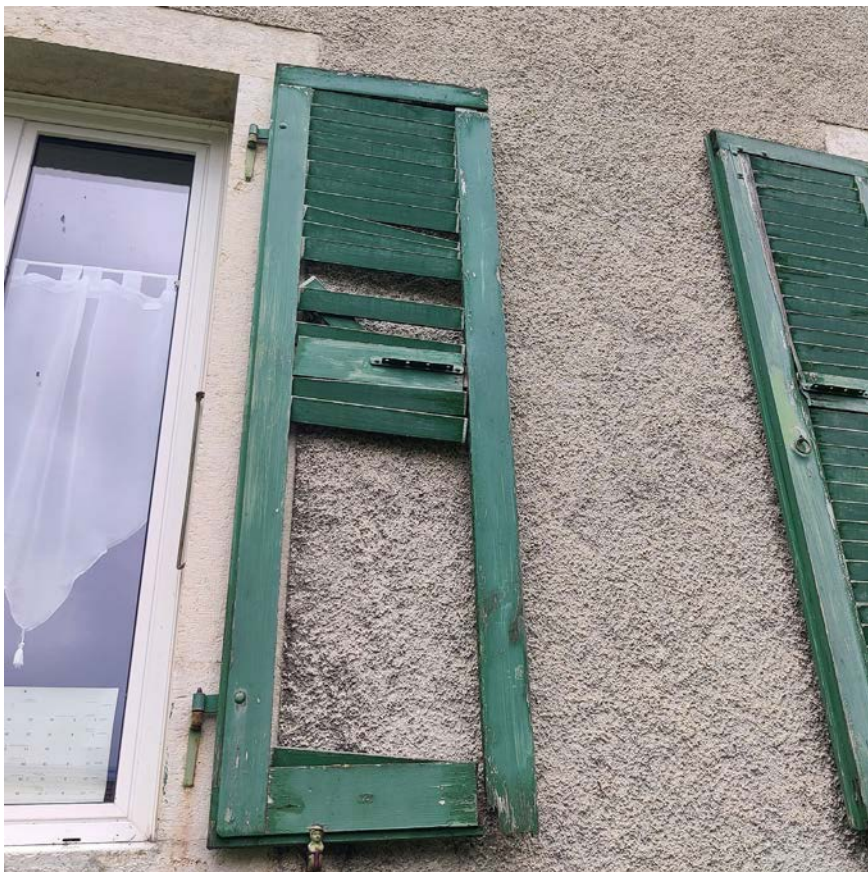
*Abb. 52: Beschädigter älterer Fensterladen aus Holz: Etliche Lamellen sind aus dem Rahmen gefallen, nachdem sich dessen Eckverbindung unten rechts gelöst hatte. (Quelle: ECAP NE)*

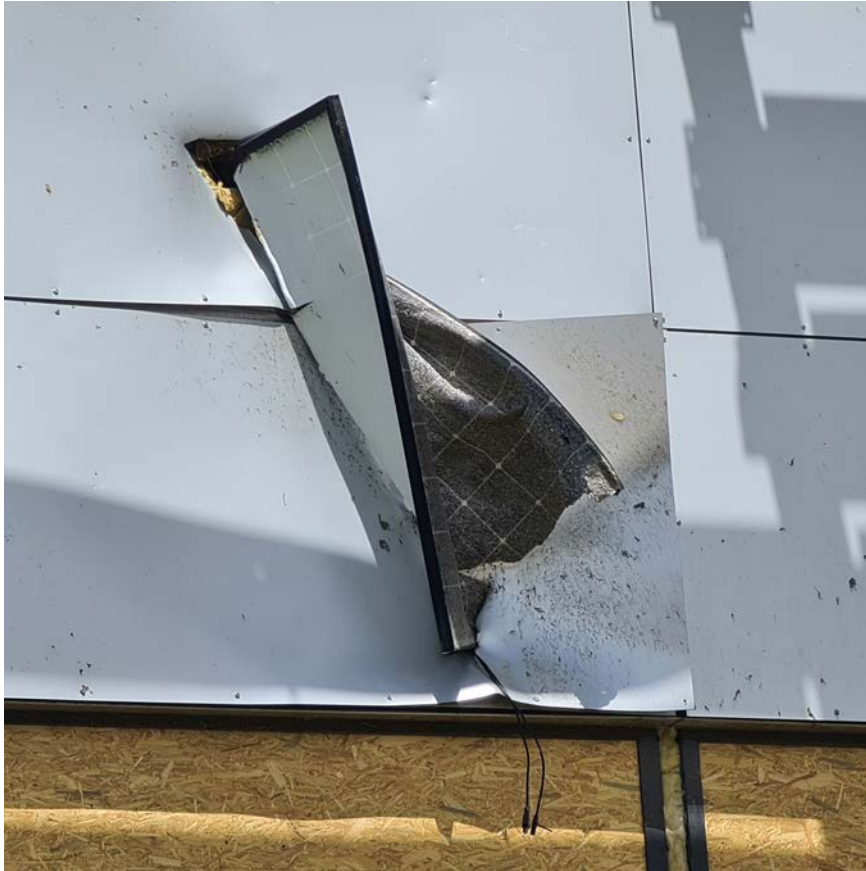
Abb. 53: Beleg für die Gewalt des Sturmes: Ein abgerissenes Fotovoltaikmodul mutierte zum gefährlichen Geschoss. Beim Aufprall auf ein Nachbargebäude durchschlug es dessen Blechverkleidung und blieb darin stecken. Vermutlich handelt es sich dabei um ein ungenügend befestigtes «Balkonkraftwerk». (Quelle: ECAP NE)

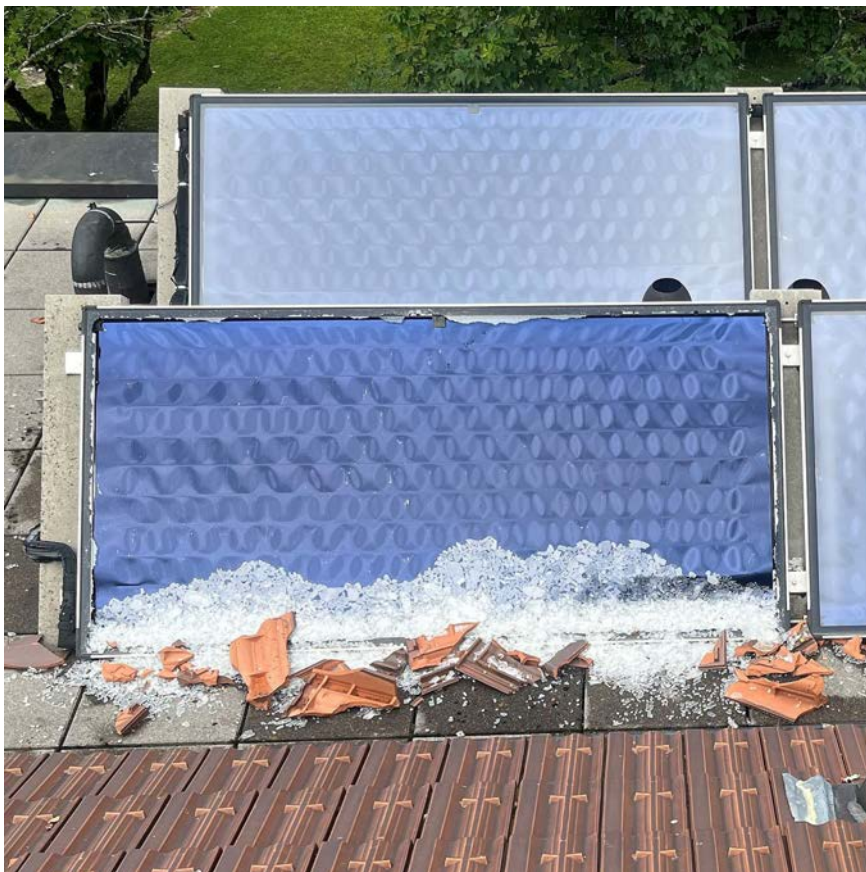
Abb. 54: Fotovoltaikmodul als Opfer von Trümmerschlag. Die Scherben der für dessen Zerstörung verantwortlichen Ziegel liegen noch herum. (Quelle: ECAP NE)

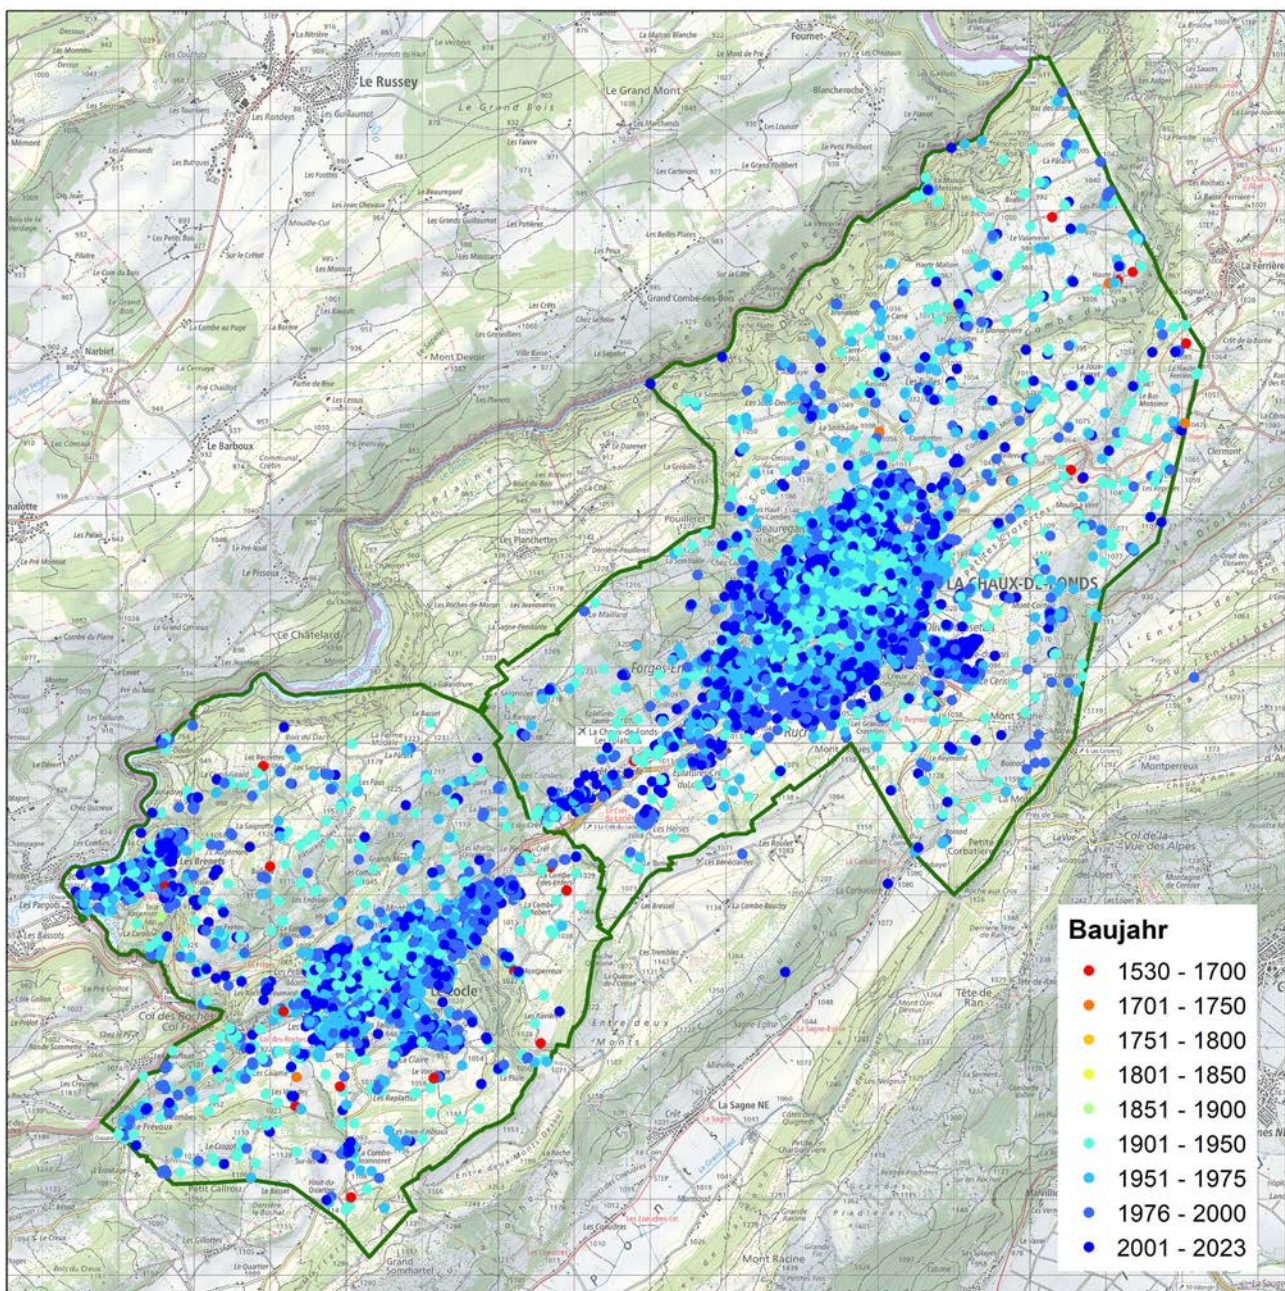
Abb. 55: Altersverteilung des Gesamt-Gebäudebestandes in den beiden untersuchten Gemeinden: Rot die ältesten Gebäude, deren Baujahr bis ins 16. Jahrhundert zurückreicht, dunkelblau die jüngsten Bauten aus der Gegenwart. Vgl. dazu auch die Abb. 58 bis 61 zur Siedlungsentwicklung. Die Karte enthält keine Informationen zu Gebäudeschäden, weshalb hier keine räumliche Aggregation vorgenommen wurde. (Datenquellen: ECAP NE, Swisstopo)

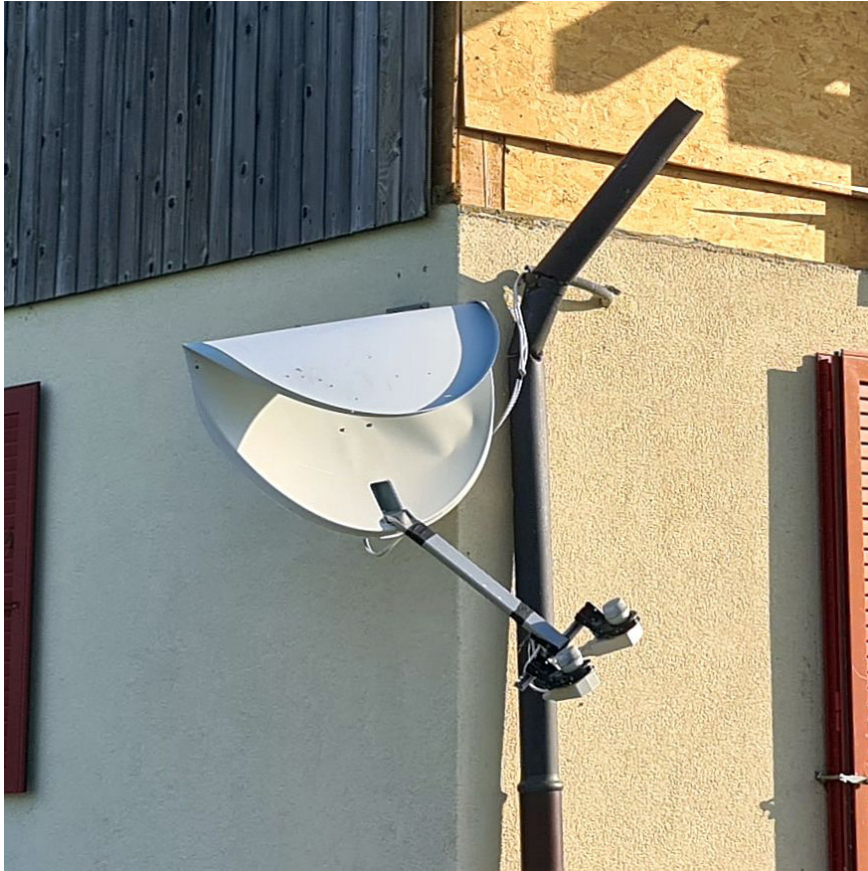
Abb. 56: Demolierte Parabolantenne an einem Wohngebäude. Diese wird zur Fahrhabe gerechnet und ist daher nicht im Deckungsumfang und somit auch nicht im Schadendossier der Gebäudeversicherung Neuenburg enthalten. (Quelle: ECAP NE)

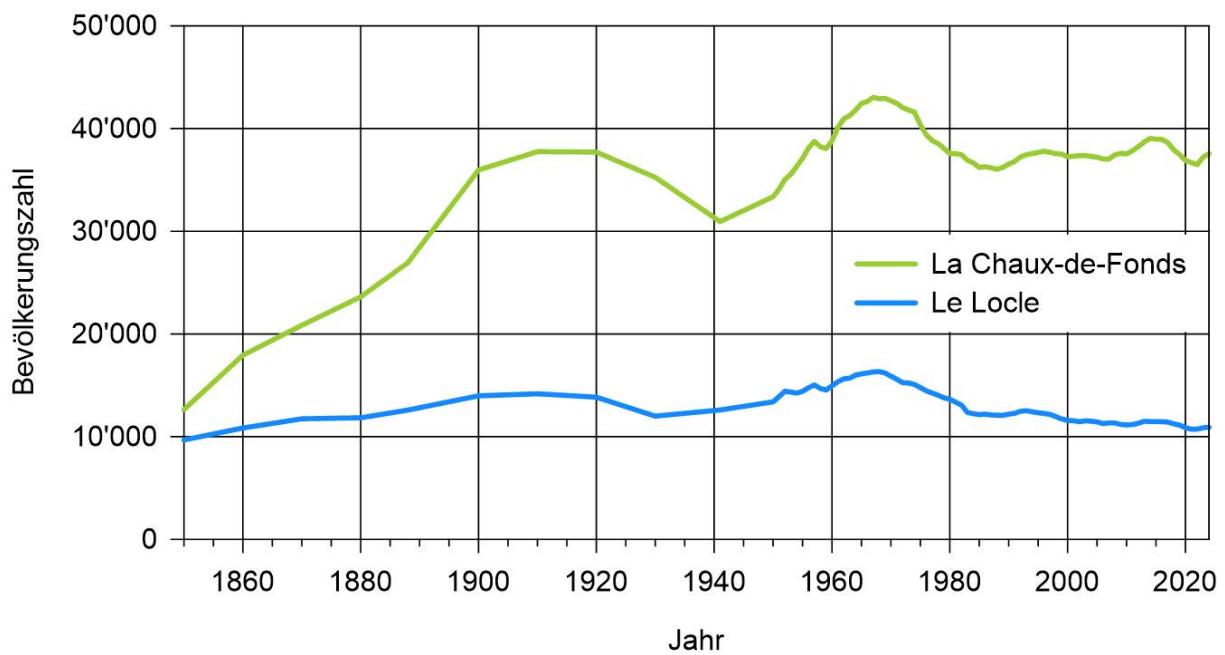
Abb. 57: Bevölkerungsentwicklung in den heutigen Gemeinden La Chaux-de-Fonds und Le Locle im Zeitraum 1850 - 2024. Auffällig ist der Bevölkerungsrückgang in den wirtschaftlichen Krisenjahren 1920 ~ 1930 und 1970 ~ 1985 sowie die insgesamt geringe Veränderung der Bevölkerungszahl über die letzten 120 Jahre. (Datenquelle: Bundesamt für Statistik)

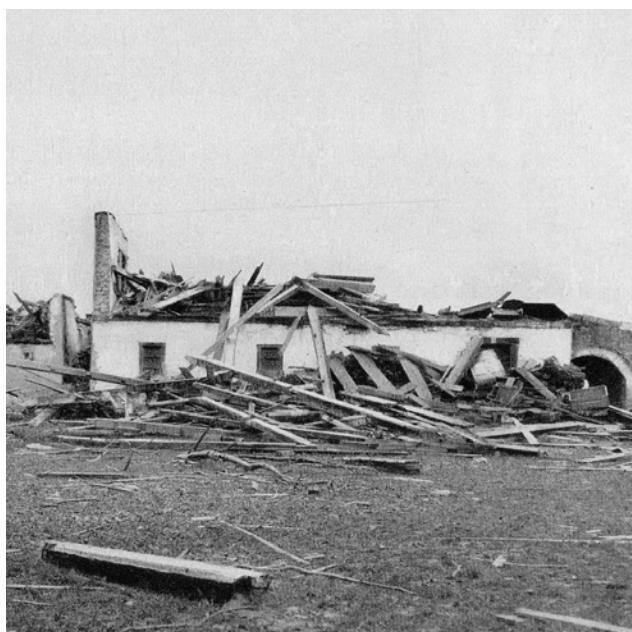
### **Schadenwirkung:**

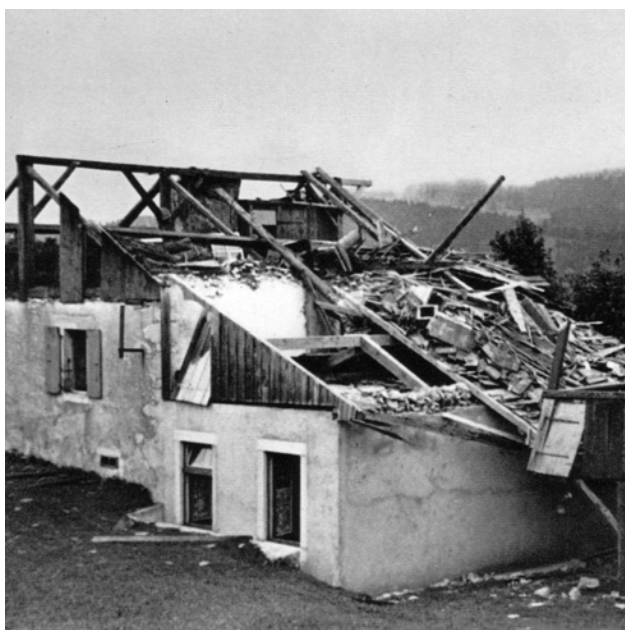
### **Opferbilanz:**

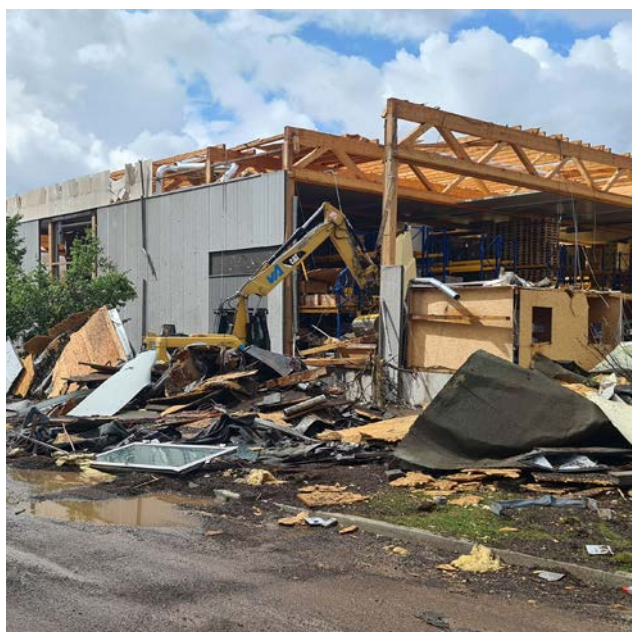
Autos und Gebäude durch umstürzende Bäume und herumwirbelnde Trümmerteile oder herabstürzende Dachziegel beschädigt. Ca. 1'600 ha Wald wurden verwüstet; die umgeknickten Stämme zeigten an der Südflanke ein paralleles Fallmuster, was auf eine Fallböe hindeutet, ein ungeordnetes Fallmuster an der Nordflanke weist hingegen auf einen begleitenden Tornado hin (MeteoSchweiz: «hybrides Ereignis»).

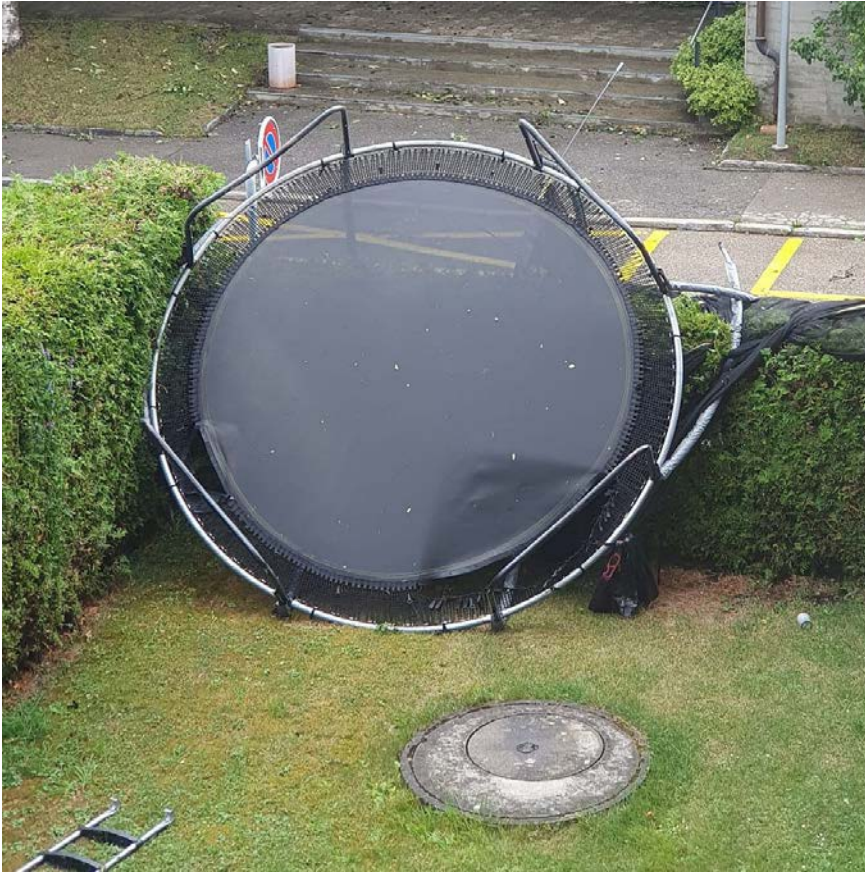
*Abb. 66: Einer der Klassiker zum Thema «Trümmerschlag» darf hier nicht fehlen: Vom Sturm weggetragenes Gartentrampolin. Nicht nur abgerissene Gebäudetrümmer, sondern auch ungesicherte Gegenstände in der Hausumgebung vermögen beim Anprall an Nachbargebäude Schäden zu verursachen. (Quelle: ECAP NE)*
