## Ereignisanalyse

# Sommersturm La Chaux-de-Fonds 2023

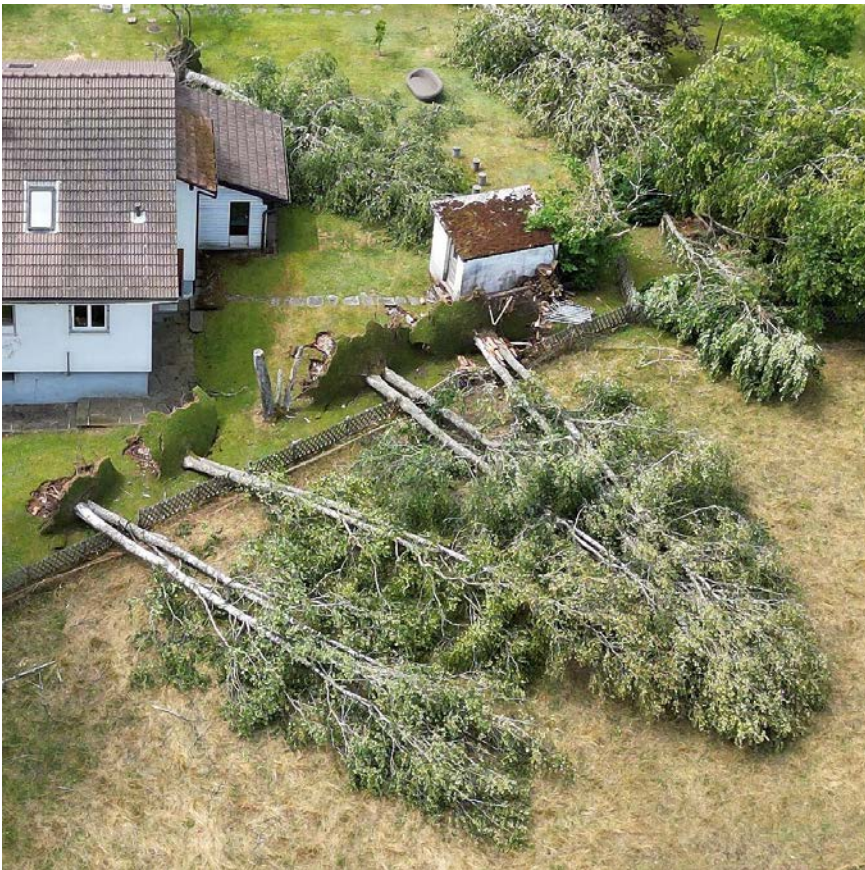
*Abb. 67: Mehrere mitsamt ihren flachen Wurzeltellern umgeworfene Bäume (wohl überwiegend Rotbuchen). Die Fallrichtung erfolgte hier glücklicherweise von den benachbarten Gebäuden weg. (Quelle: ECAP NE)*
