Analyse d'événement

Tempête estivale à La Chaux-de-Fonds
en 2023

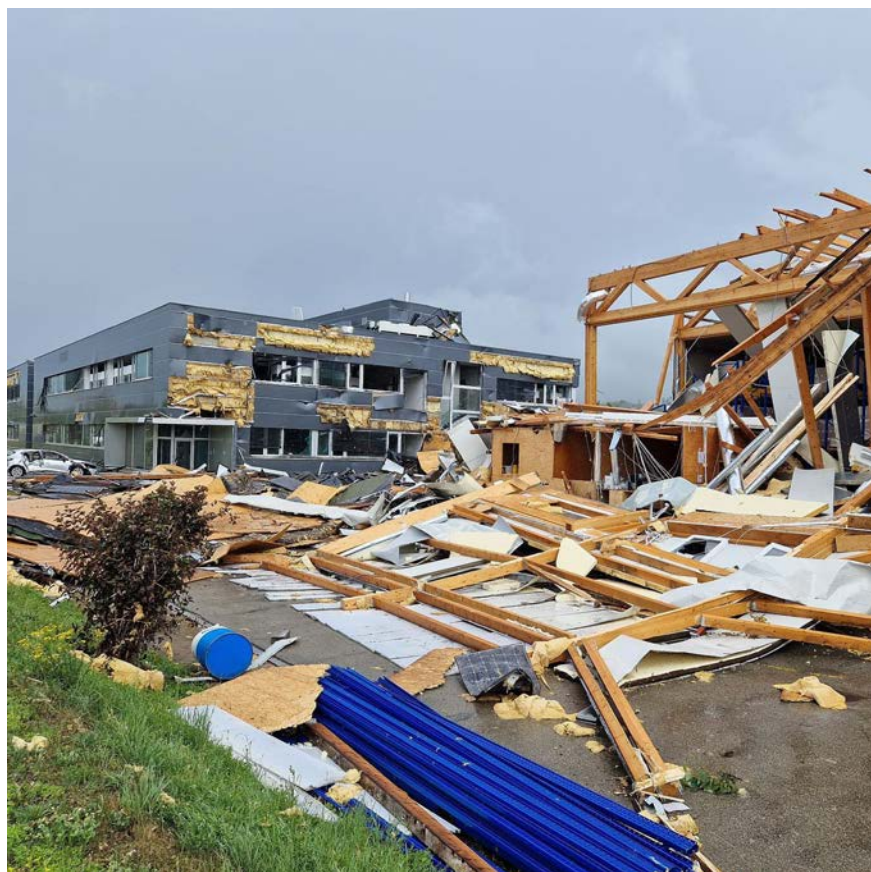
Illustration 15 : Point focal des dommages, au Crêt-du-Locle. Les grands bâtiments industriels en construction légère n'ont pas été en mesure de résister à la tempête, et ils ont subi d'importants et coûteux dommages au niveau de leurs enveloppes, voire même au niveau des structures porteuses. (source : ECAP)

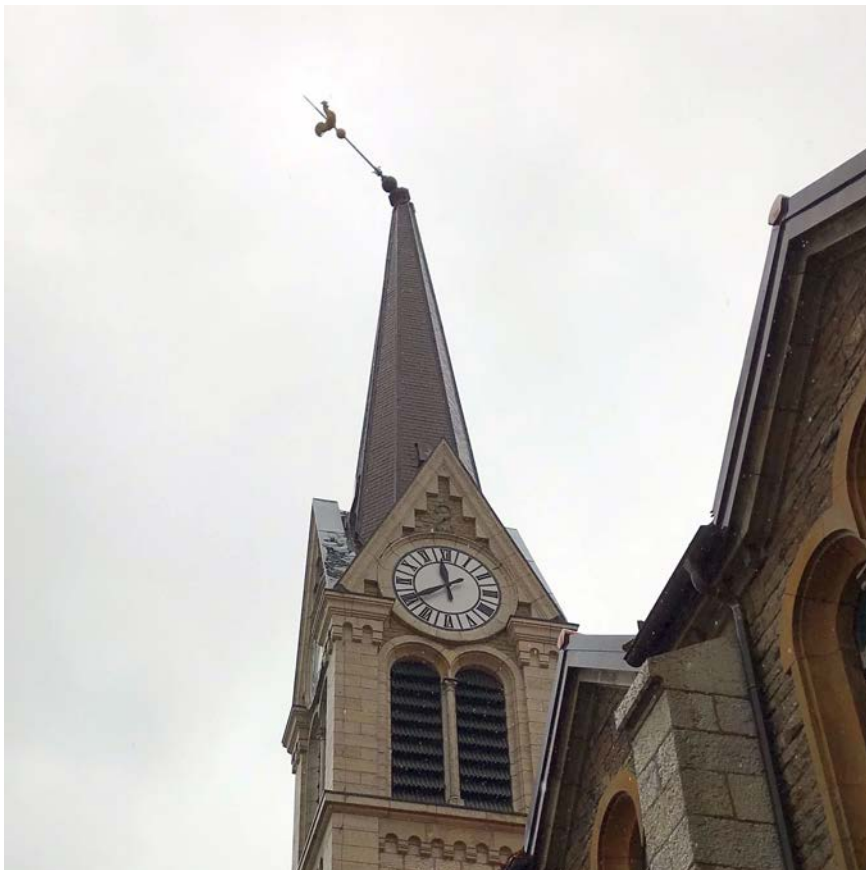
Illustration 18 : La pointe posée sur la flèche du Temple de l'Abeille et servant de support au coq doré a été tordue par la tempête. La photo a été prise le jour même de l'événement, juste après le passage de la tempête, comme le prouve l'heure affichée par l'horloge. (source : ECAP)

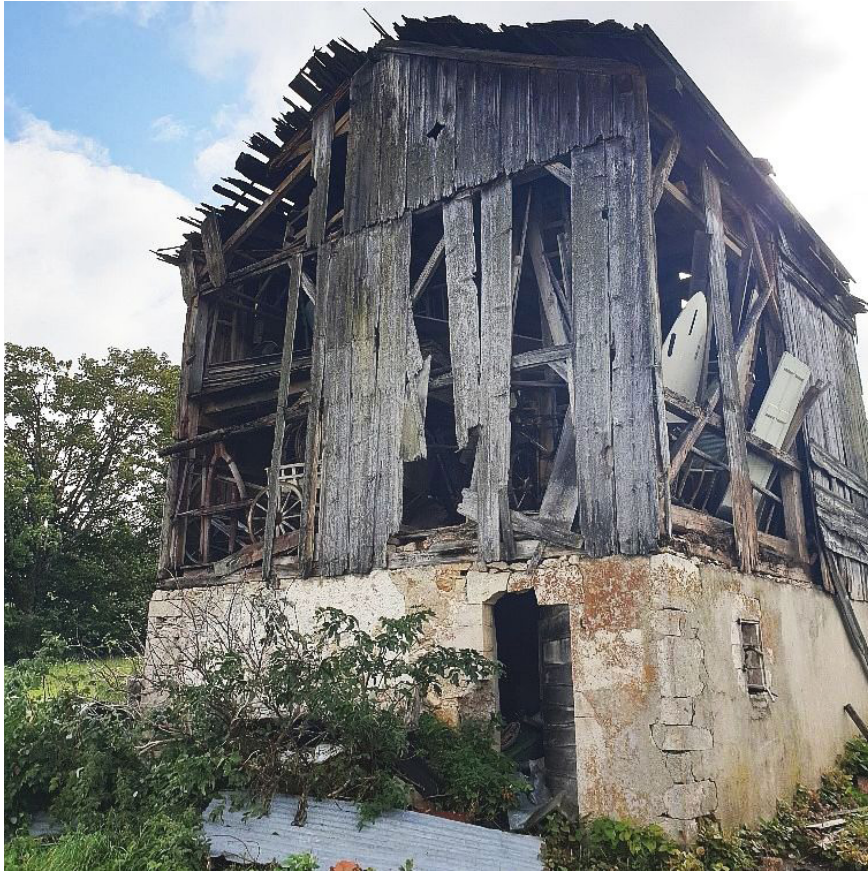
Illustration 22 : Au vu de son mauvais état d'entretien, il n'est pas surprenant que cette remise ait subi d'importants dommages au passage de la tempête. (source : ECAP)

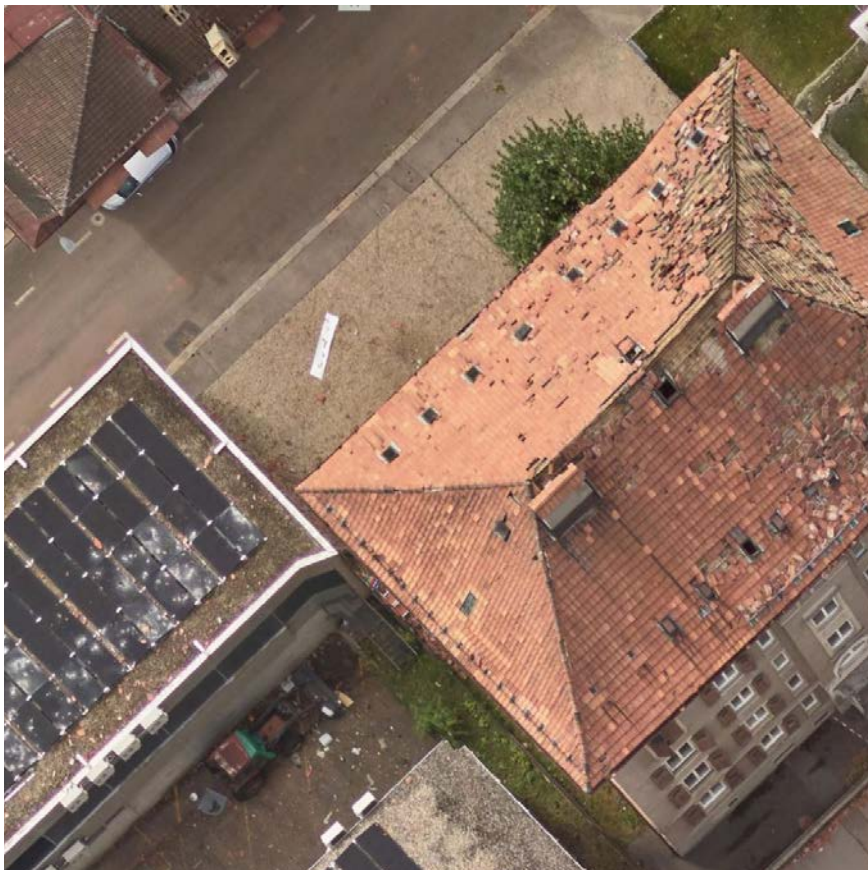
Illustration 23 : Visualisation directe d'impacts de débris emportés : sur le toit plat du bâtiment qui se trouve en bas à gauche sur la photo, l'installation photovoltaïque a subi des dommages (taches claires sur les modules) causés par des tuiles arrachées du toit du bâtiment voisin, à droite sur la photo. On distingue encore des tuiles éparses le long de l'installation et entre les modules. Orthophoto du 27 juillet 2023 ; pour des raisons de perspective, le nord se trouve exceptionnellement en bas de l'image ; le vent soufflait donc depuis le coin supérieur droit de la photo. (source : SITN)

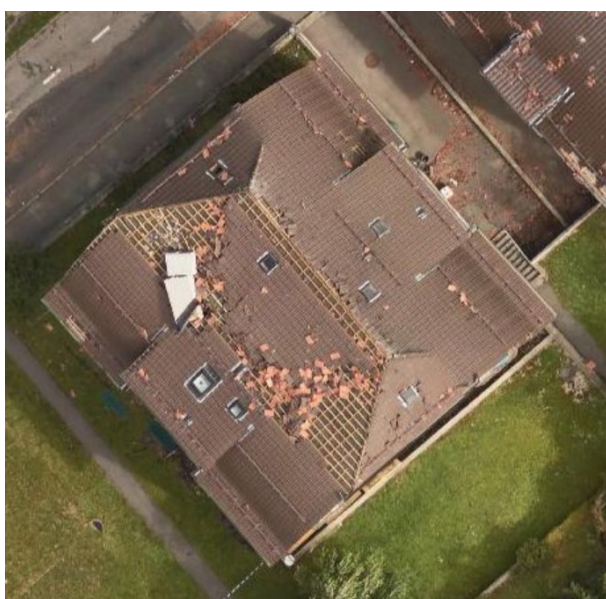
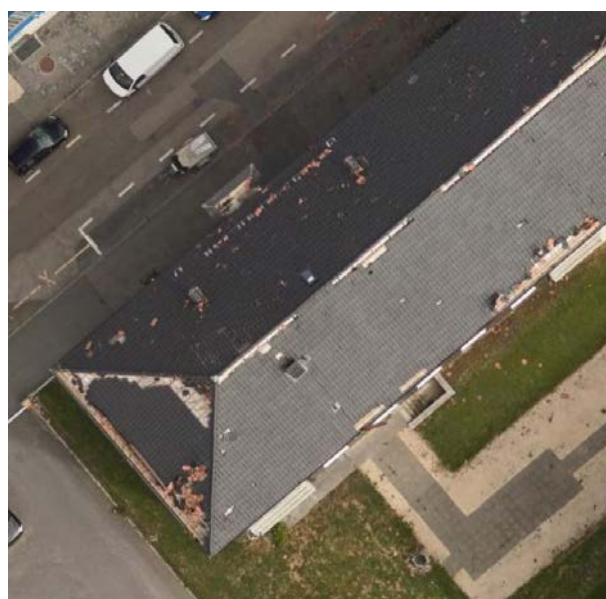
Illustration 25 : Deux exemples de bâtiments dotés d'un toit en tuiles. Les dommages se sont surtout produits le long du faite ainsi que le long des bords des différentes surfaces de toiture (influence des arêtes sur les conditions de pression). Observation frappante : la plupart des tuiles ont été retournées, révélant ainsi leur face inférieure, non traitée, un indice clair de l'action de forces de succion (cf. également illustrations 24 et 26). Les tuiles jonchant le sol autour des bâtiments attestent du danger que constituent les tuiles arrachées. Orthophotos du 27 juillet 2023. (le nord se trouve en haut des image ; source : SITN)

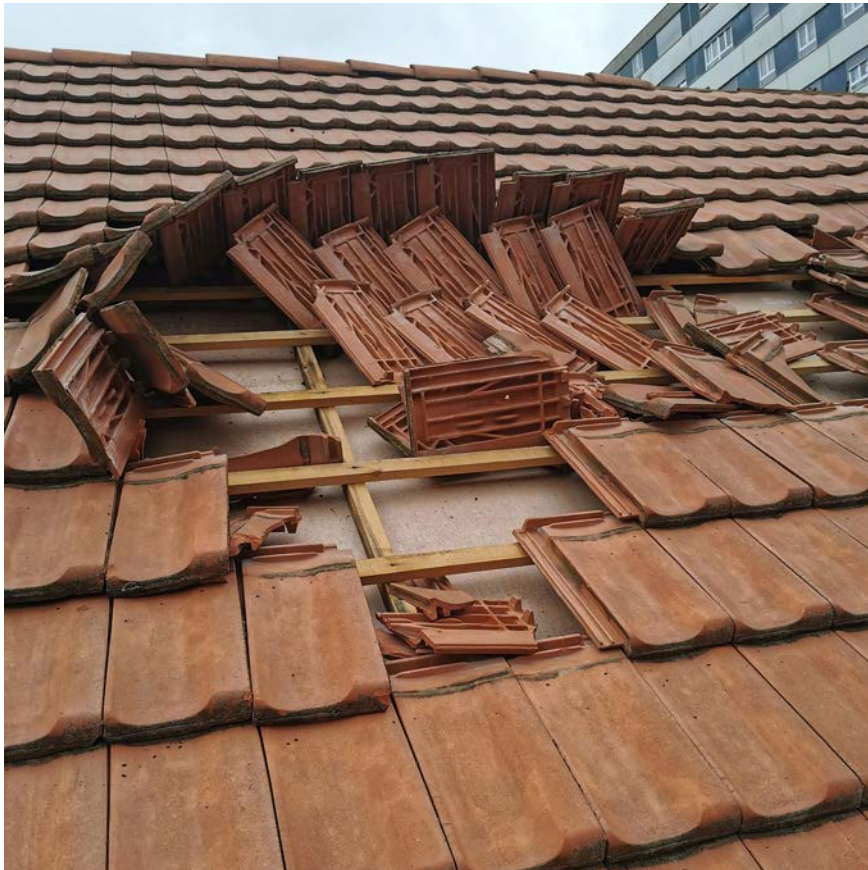
Illustration 26 : Comme si on avait passé un écailleur : sur la surface d'un toit incliné située sous le vent (c. à d. pas exposée directement au vent), la puissante force de succion ponctuelle d'une rafale a soulevé tout un groupe de tuiles se trouvant au milieu de la surface et les a dressées, voire complètement retournées. (source : ECAP)

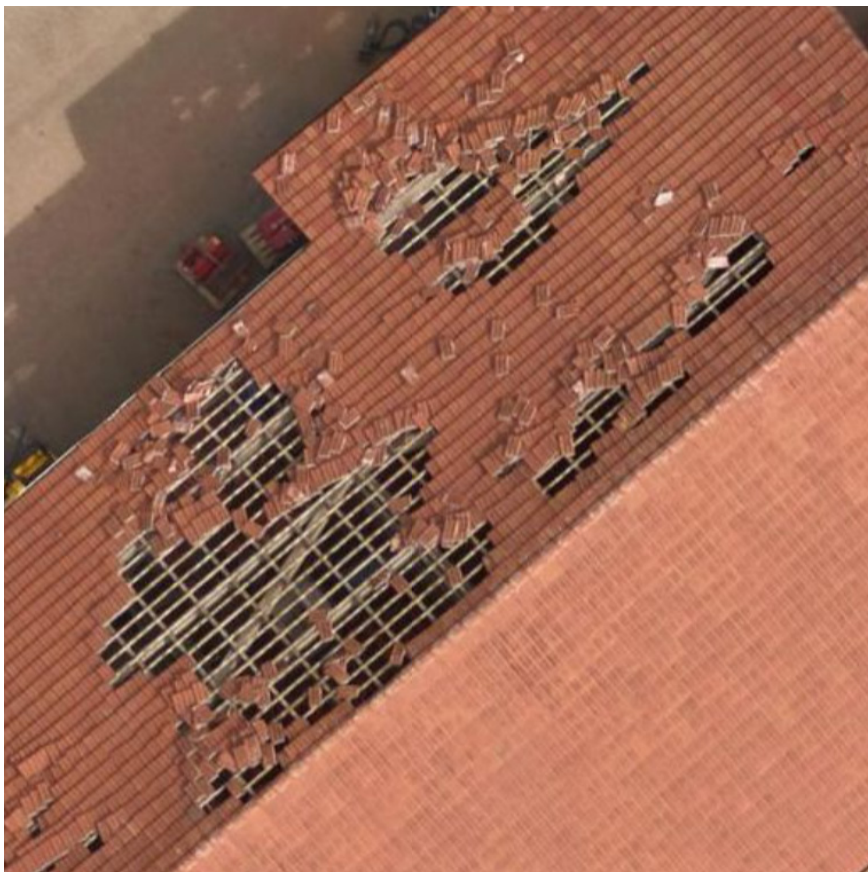
Illustration 27 : Sur ce bâtiment de stockage situé à La Chaux-de-Fonds, qui comprend un abri pour véhicules ouvert sur le côté, le toit a été construit sans sous-couverture, ce qui a permis au vent de soulever les tuiles sur une grande surface. Orthophoto du 27 juillet 2023. (le nord se trouve en haut de l'image ; source : SITN)

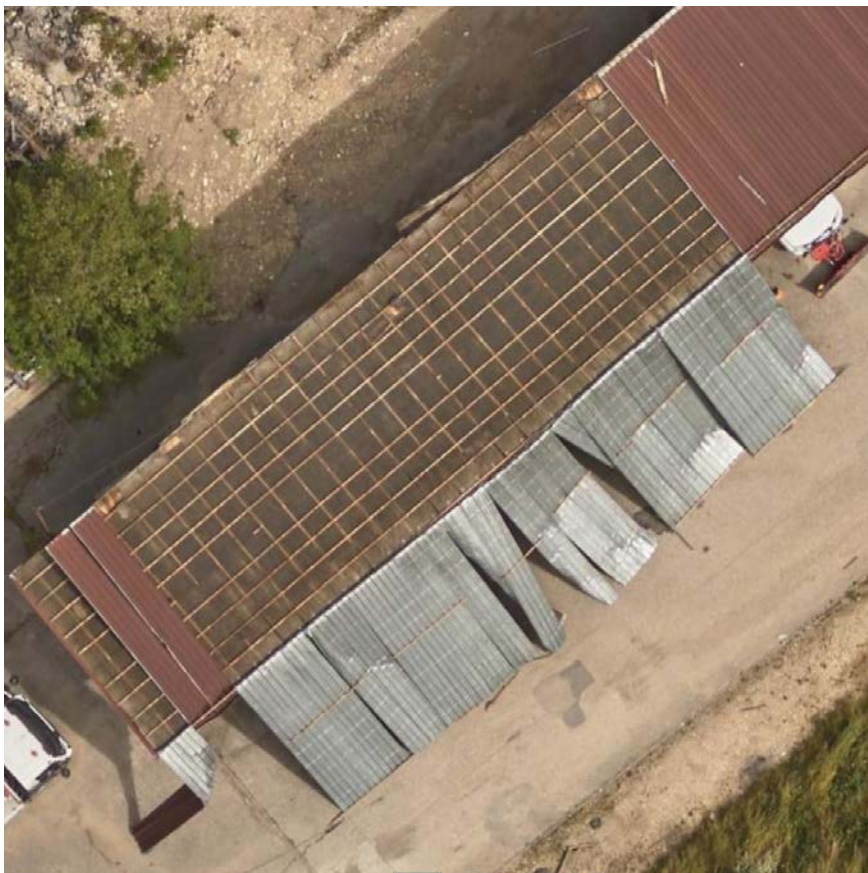
Illustration 28 : Sur cette baraque de stockage située à La Chaux-de-Fonds, l'existence d'une sous-couverture de toit n'a pas empêché les importantes forces de succion d'arracher et de retourner une portion importante de la couverture en tôle, qui était insuffisamment fixée. Orthophoto du 27 juillet 2023. (le nord se trouve en haut de l'image ; source : SITN)

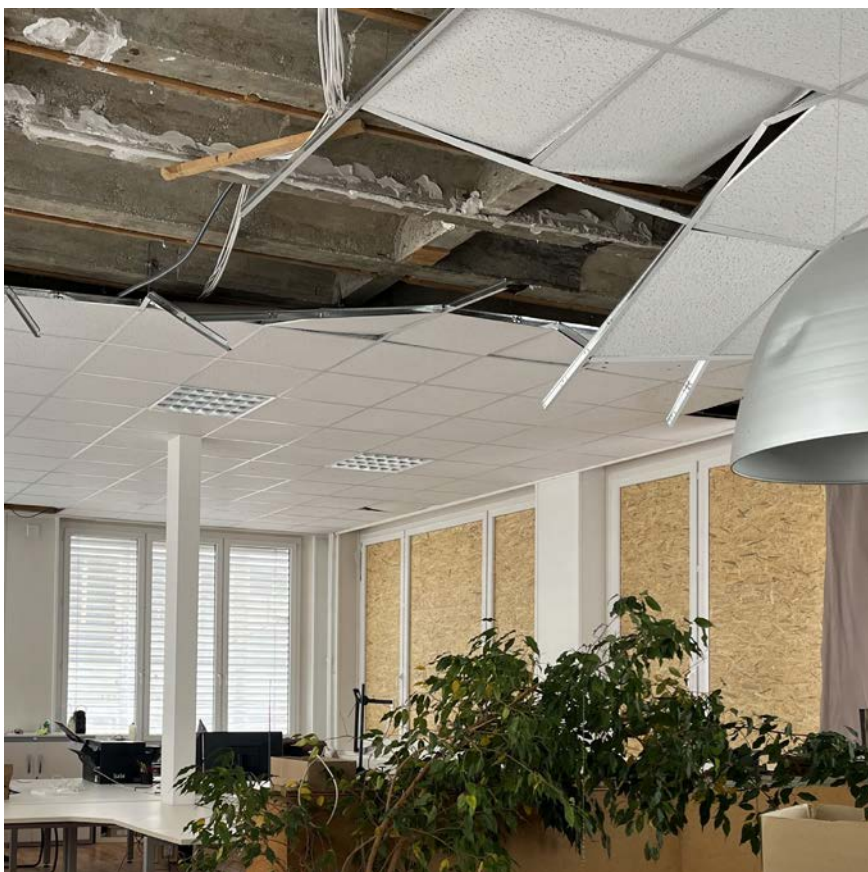
Illustration 29 : Un plafond suspendu arraché : certaines plaques en carton-plâtre sont encore accrochées aux profilés tordus de leurs cadres de fixation. Les panneaux d'aggloméré insérés dans les fenêtres que l'on voit sur la droite du local expliquent ce qui s'est passé : la tempête a brisé les fenêtres et a ainsi pu s'introduire dans le bâtiment. (source : ECAP)

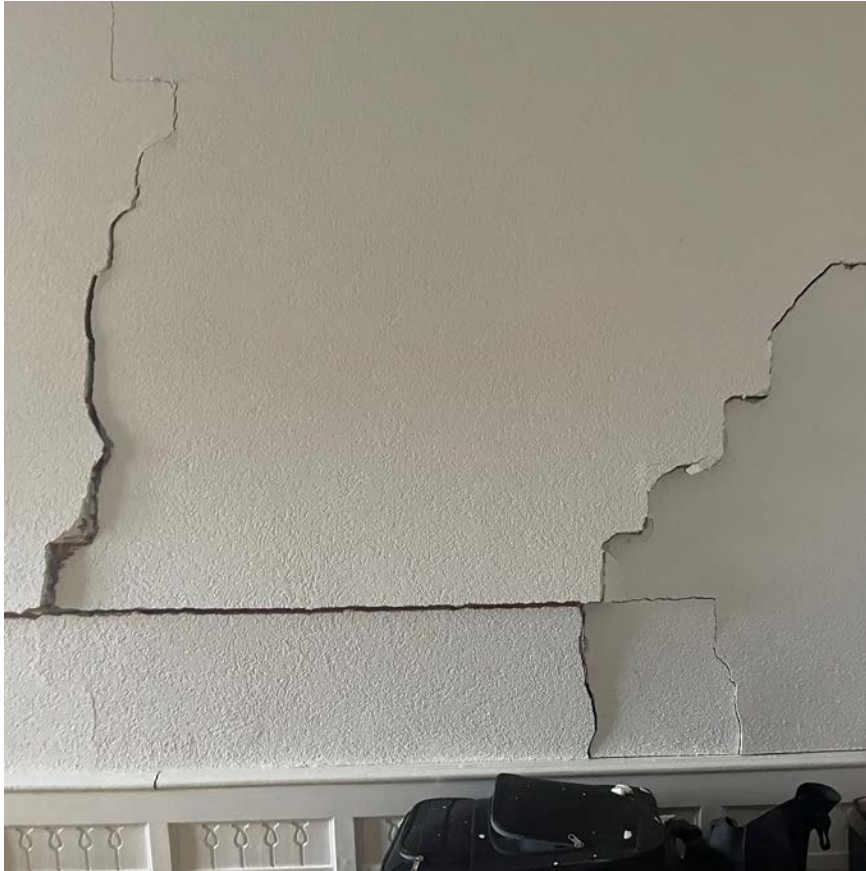
Les parois non porteuses sont soumises aux mêmes forces. Ces parois ne sont pas plus conçues pour résister à des rafales de tempête à l'intérieur du bâtiment que les plafonds suspendus ; dans de nombreux cas, ces parois ne résistent donc pas aux forces de pression et de succion qui apparaissent dans un bâtiment que la tempête a réussi à ouvrir. Aussi, les dossiers de dommages de l'ECAP contiennent-ils de nombreuses photos de parois fissurées, voire même percées (illustration 30).

Illustration 30 : Paroi fortement endommagée dans un bâtiment d'habitation d'un certain âge. (source : ECAP)

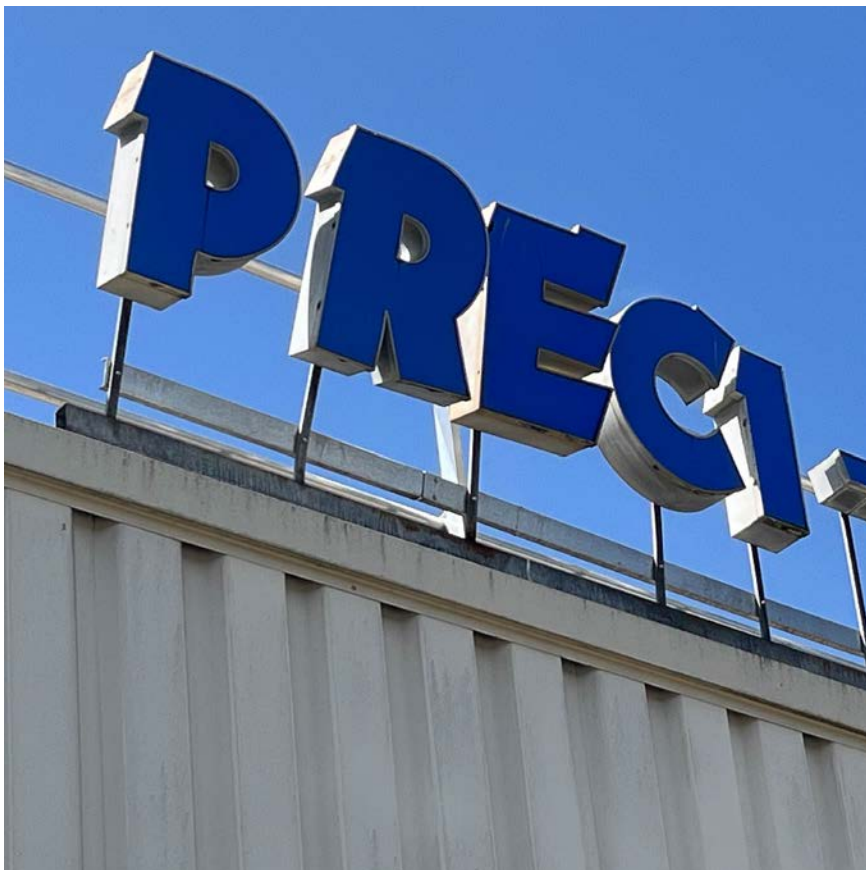
Illustration 31 : Sur un bâtiment industriel moderne, la pression du vent a plié certaines tiges servant de support aux lettres formant l'enseigne de l'entreprise. (source : ECAP)

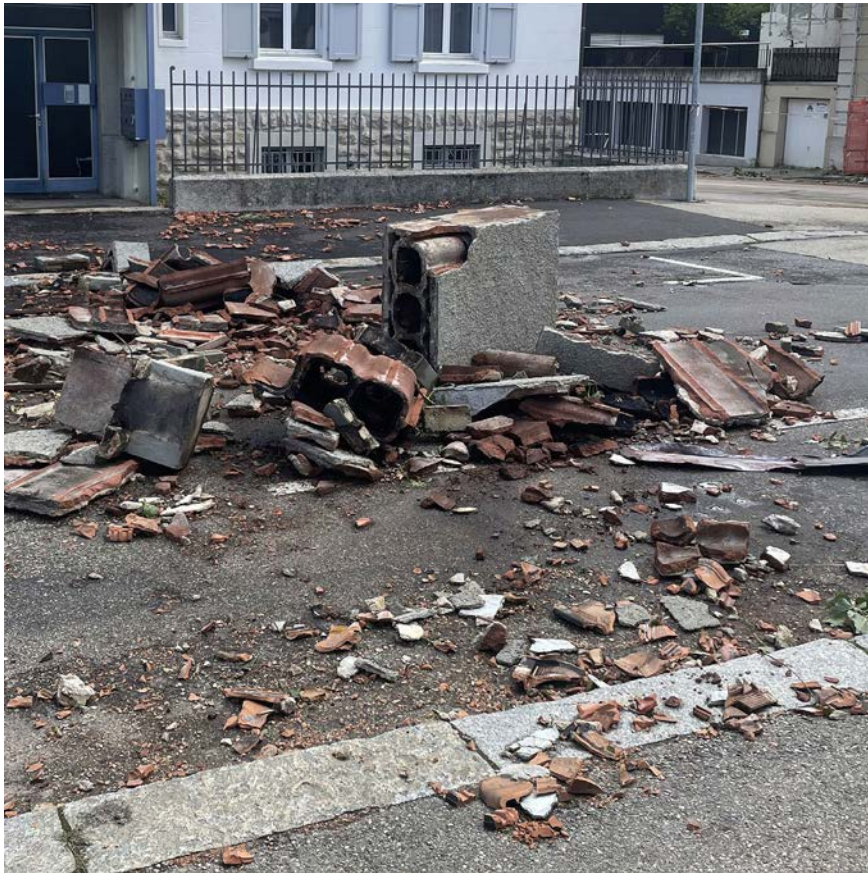
Illustration 32 : Cheminée projetée dans la rue : cette image met en lumière le danger de mort qui menaçait la population de La Chaux-de-Fonds pendant la tempête. (source : ECAP)

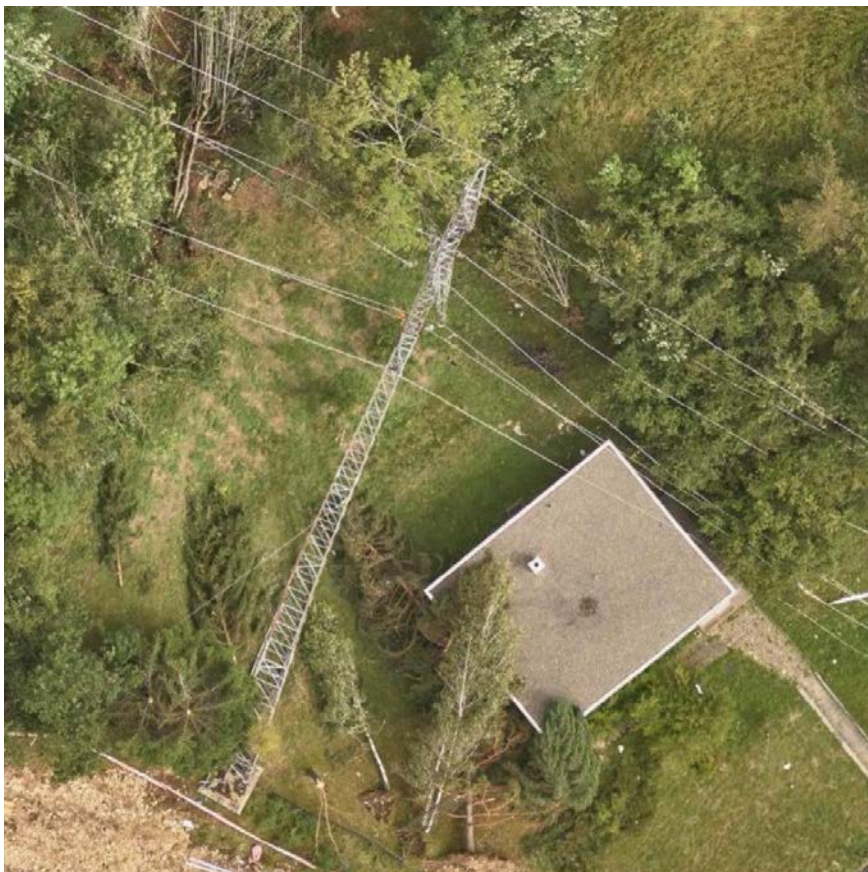
de chantier s'est abattue sur une voiture. L'illustration 33 montre un pylône de ligne électrique aérienne couché par la tempête et qui a failli toucher un bâtiment d'habitation en tombant. Certains câbles conducteurs se sont quant à eux posés sur le bâtiment.

Illustration 33 : Pylône de ligne électrique renversé et arbres tombés sur un bâtiment d'habitation. Orthophoto du 27 juillet 2023. (le nord se trouve en haut de l'image ; source : SITN)

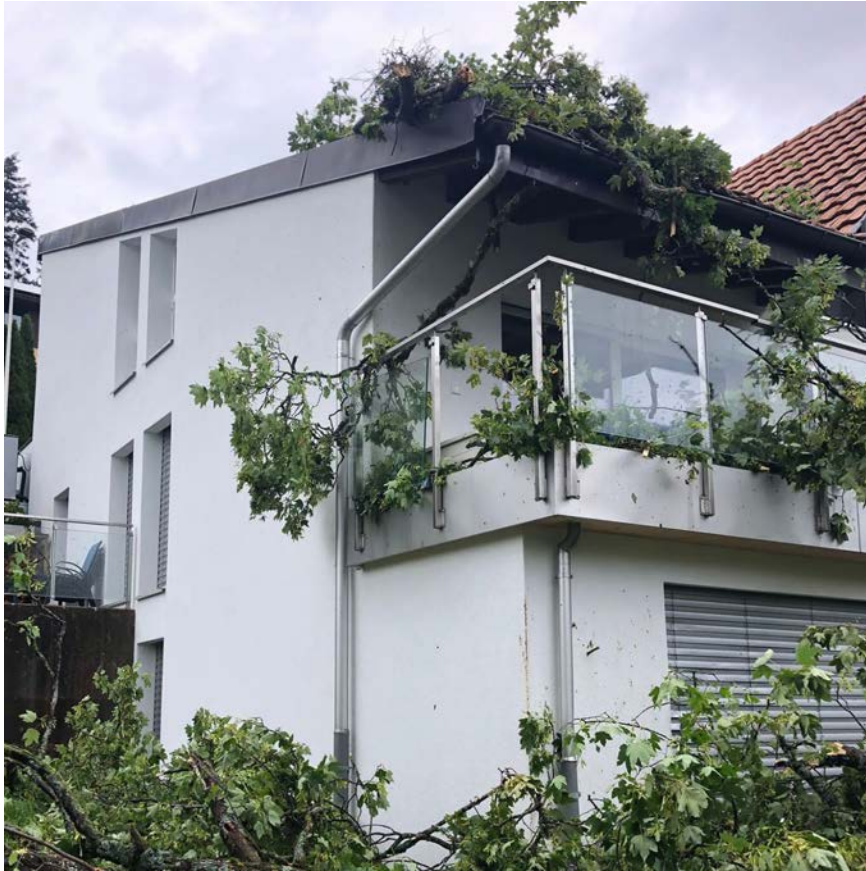
Illustration 34 : Bâtiment endommagé par la chute d'un érable de montagne. Les dommages concernent la gouttière, le balcon et la façade, c'est-à-dire des éléments de construction qui forment des angles. (source : ECAP)

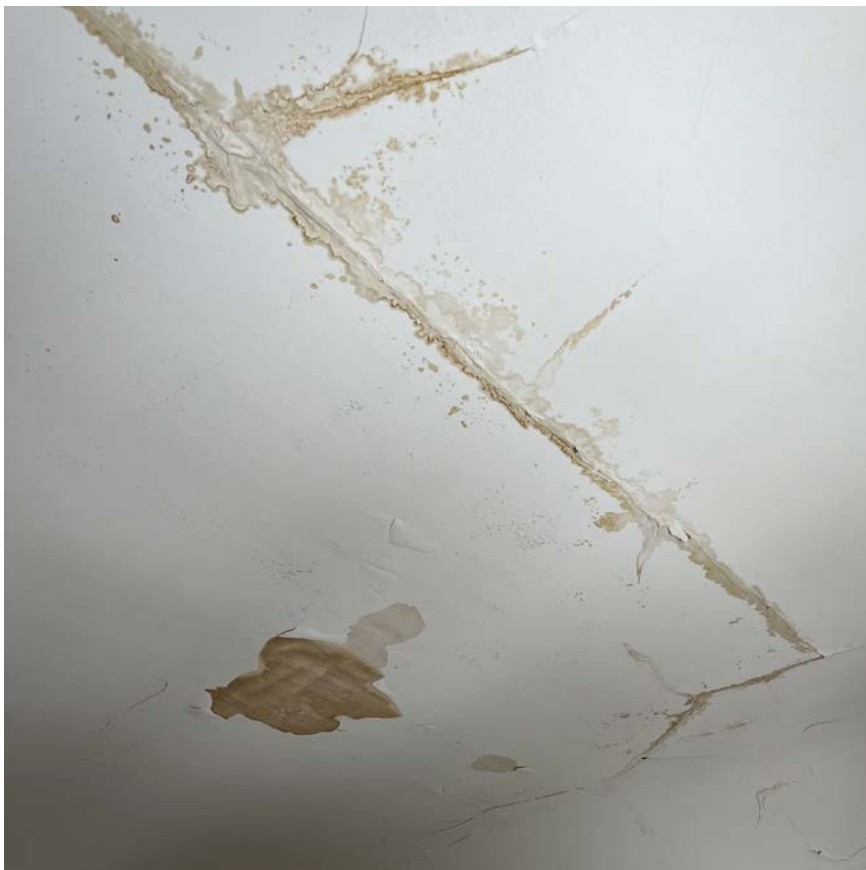
Illustration 35 : De l'eau qui a pénétré dans le bâtiment a imbibé la dalle formant le plafond et a endommagé la peinture. Dans ce cas précis, l'eau est entrée par des brèches dans la toiture. (source : ECAP)

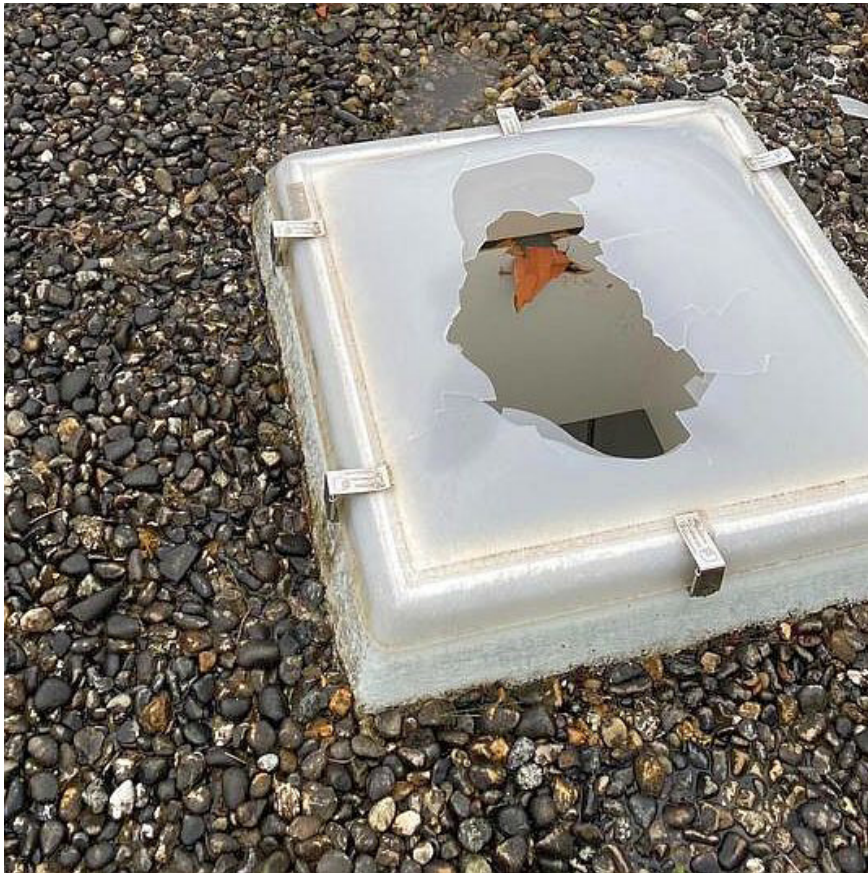
Illustration 36 : Les deux coques en matière synthétique de cette coupole d'éclairage placée sur un toit plat ont été perforées, permettant à l'eau de pluie d'entrer dans le bâtiment. (source : ECAP)

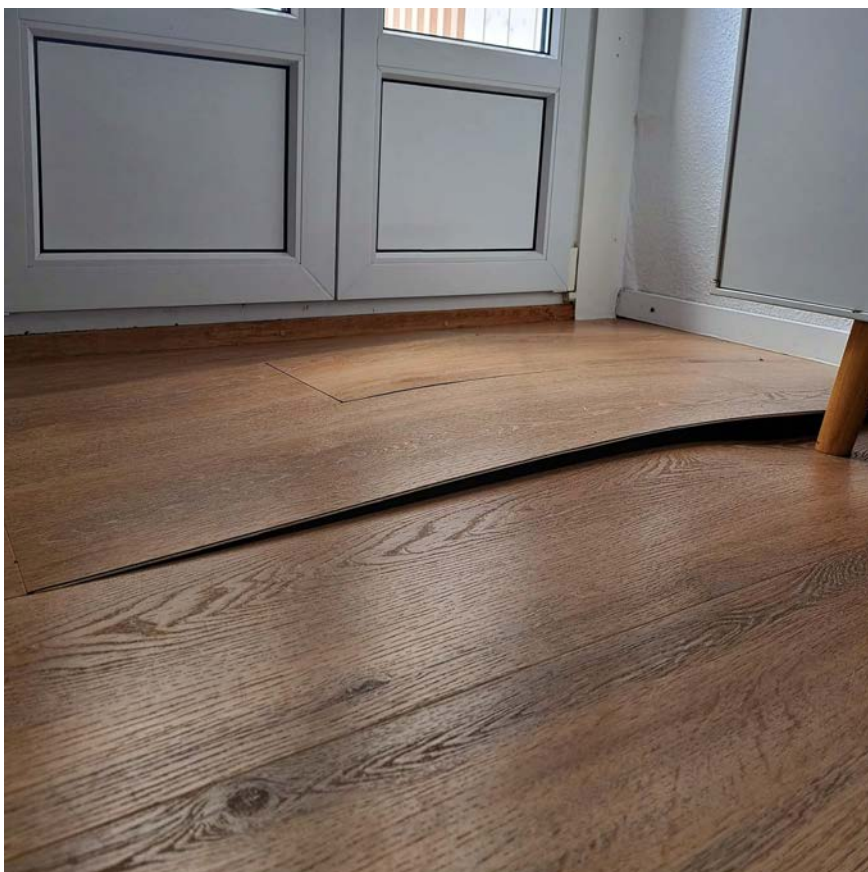
Illustration 37 : Parquet gondolé à cause d'une pénétration d'eau. Quand on pense aux dommages causés par une tempête, ce n'est probablement pas ce qui vient à l'esprit spontanément, mais dans les faits, ce genre de dommages est relativement fréquent. (source : ECAP)

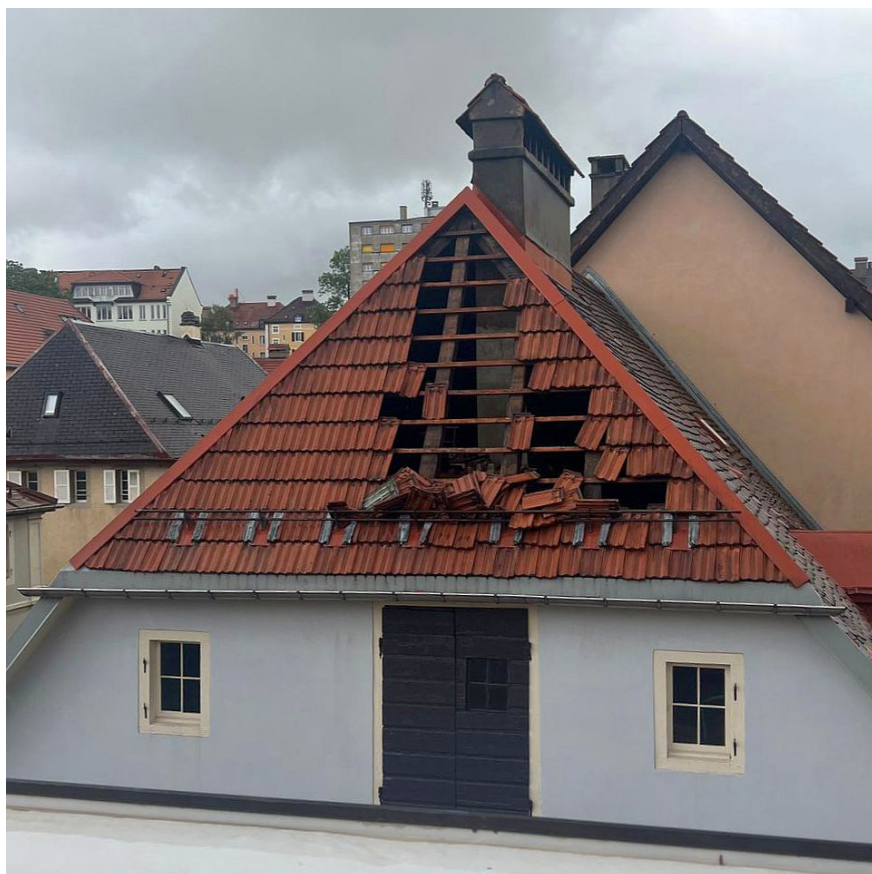
Illustration 39 : Bâtiment d'habitation construit en 1902, avec un toit en pente dépourvu d'une sous-couverture. Les tuiles n'ont offert que peu de résistance à la tempête. Le pare-neige a néanmoins empêché la chute de nombreuses tuiles. (source : ECAP)

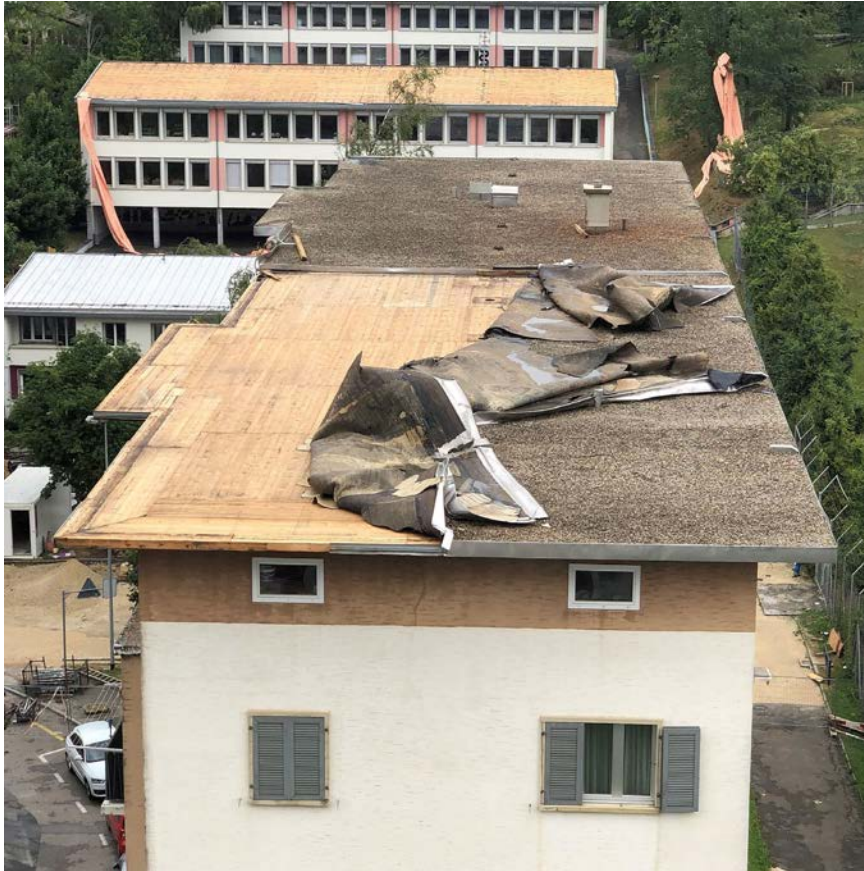
Illustration 40 : Lés d'étanchéité arrachés sur le toit plat d'un bâtiment d'habitation construit en 1954. Probablement, le revêtement de bordure, en tôle, a cédé en premier, laissant ainsi le vent avoir prise en se glissant sous les lés. En arrière-plan, on aperçoit un bâtiment construit de manière similaire, sur lequel toute la couverture du toit a été arrachée. (source : ECAP)

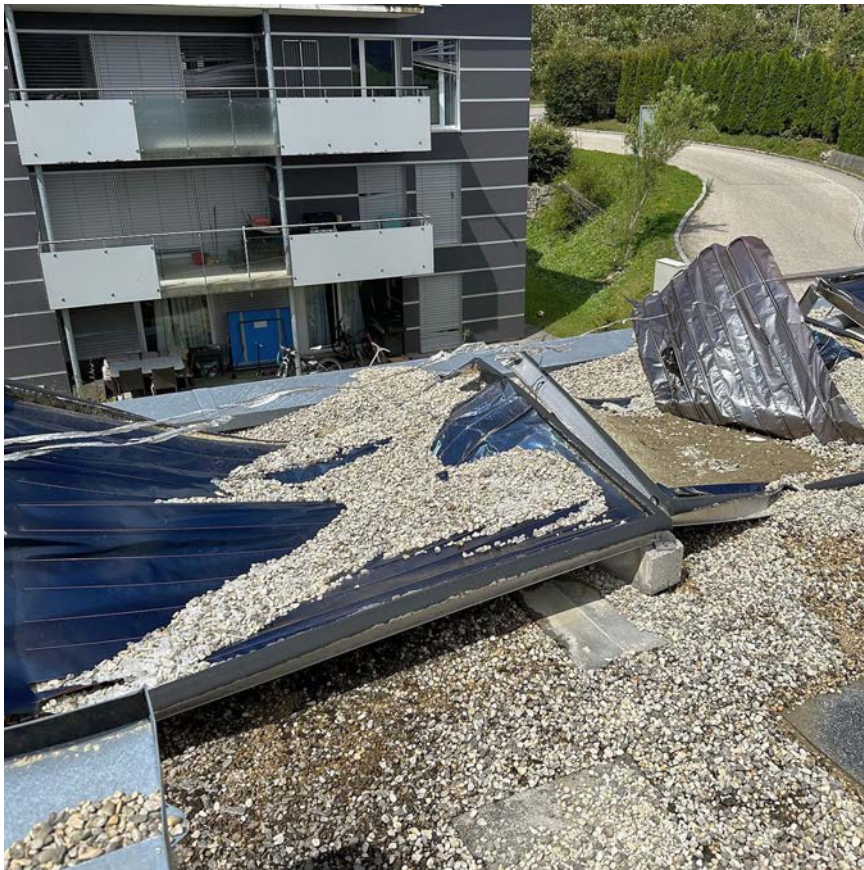
Illustration 41 : Gravier sur un toit plat moderne (année de construction 2006). La tempête a soulevé les gravillons et les a en partie projeté au-delà du bord du toit. (source : ECAP)

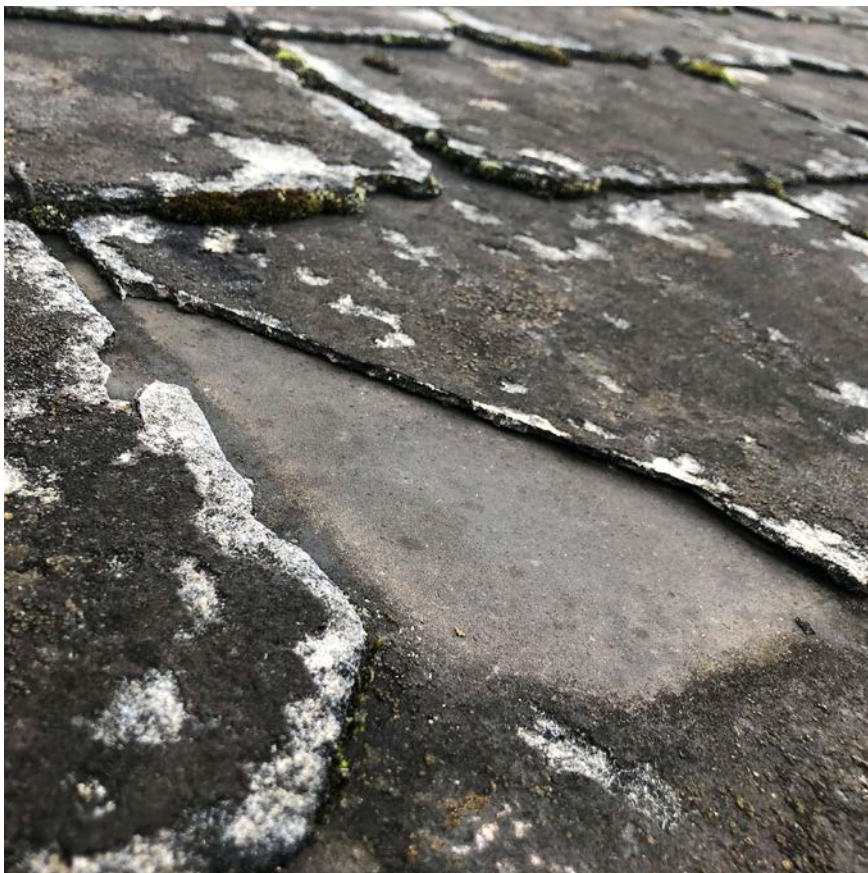
Illustration 42 : Sur un toit en pente, coin brisé d'un bardeau en fibres-ciment. L'état des autres bardeaux suggère que le bardeau endommagé était déjà fragilisé en raison de son âge. (source : ECAP)

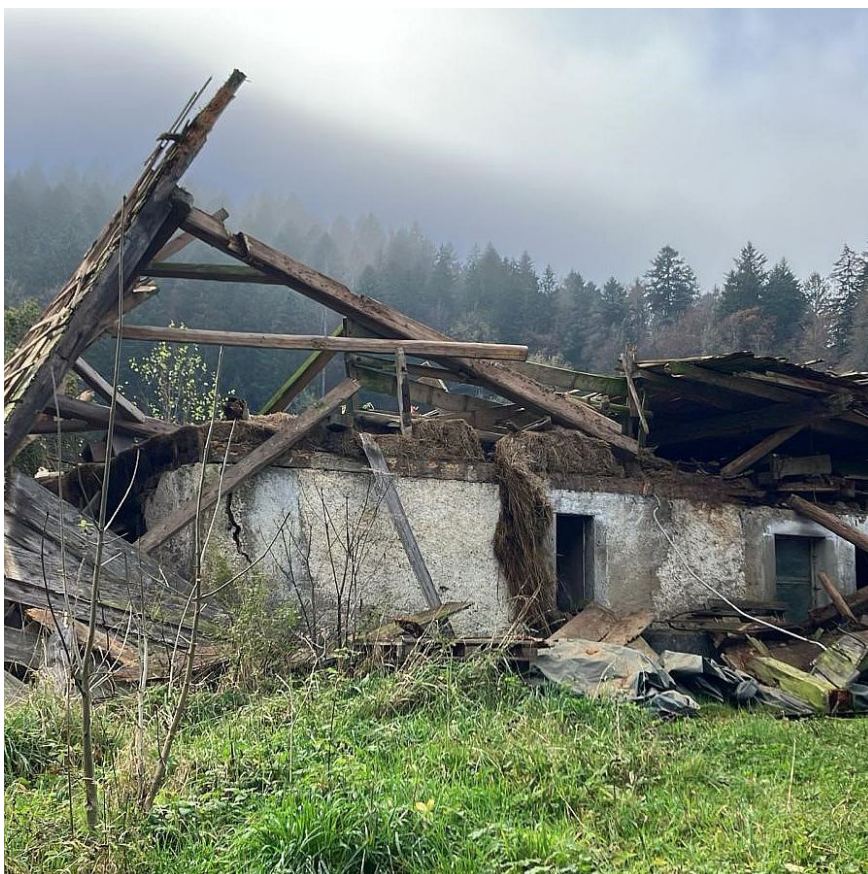
Illustration 43 : Sur un bâtiment d'exploitation agricole, la charpente de toit s'est effondrée. L'apparence générale du bâtiment suggère que le dommage pourrait avoir été favorisé par un entretien insuffisant. (source : ECAP)

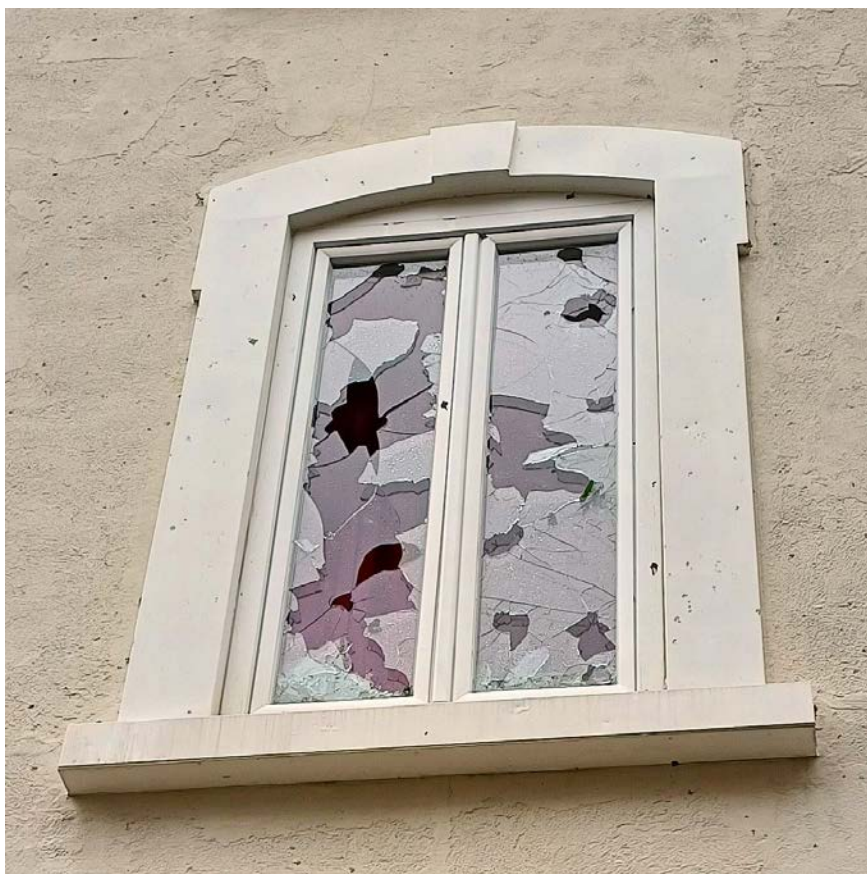
Illustration 44 : Bris de verre, probablement dû à des impacts de débris emportés : les dommages sous forme de points sur la façade ainsi que le fait que les vitres ont été transpercées en plusieurs endroits invitent à penser que les impacts sont dus à des grains durs. Et en effet, dans le voisinage immédiat, à l'ouest et au nord-ouest, il y a deux bâtiments dont les toits plats sont recouverts de gravier. (source : ECAP)

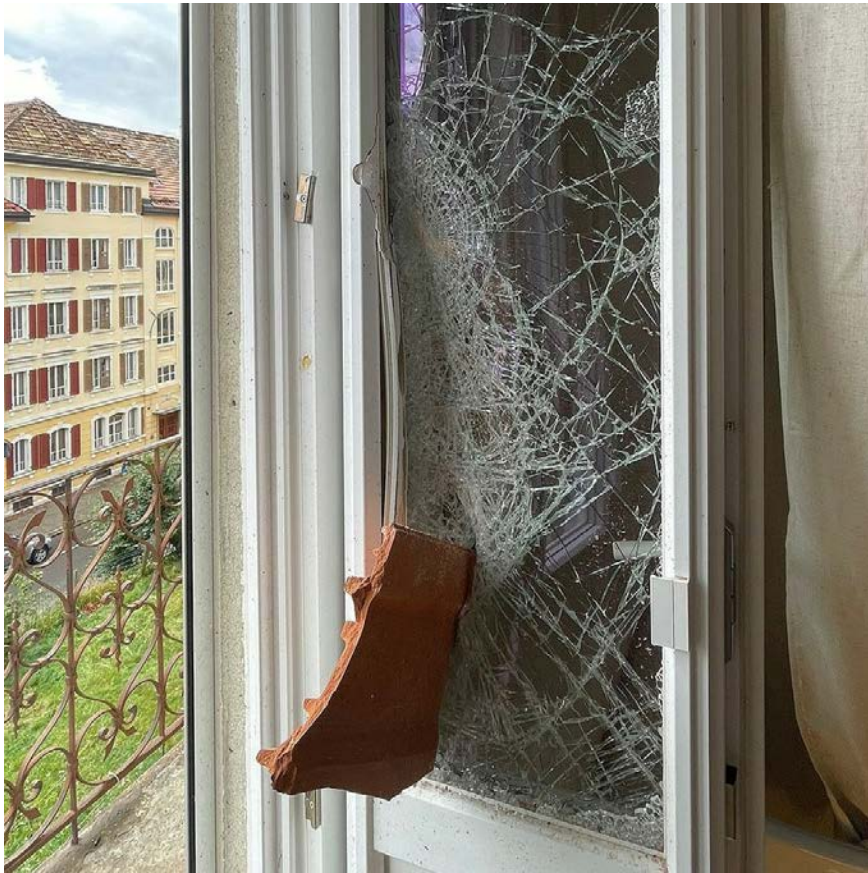
Illustration 45 : De toute évidence des impacts de débris emportés : une tuile transportée par le vent est encore plantée dans la vitre. Au-dessus, on reconnaît des traces rougeâtres sur les centres des fissures en forme de toile d'araignée, suggérant que la fenêtre a été heurtée à plusieurs reprises par des débris de tuiles. (source : ECAP)

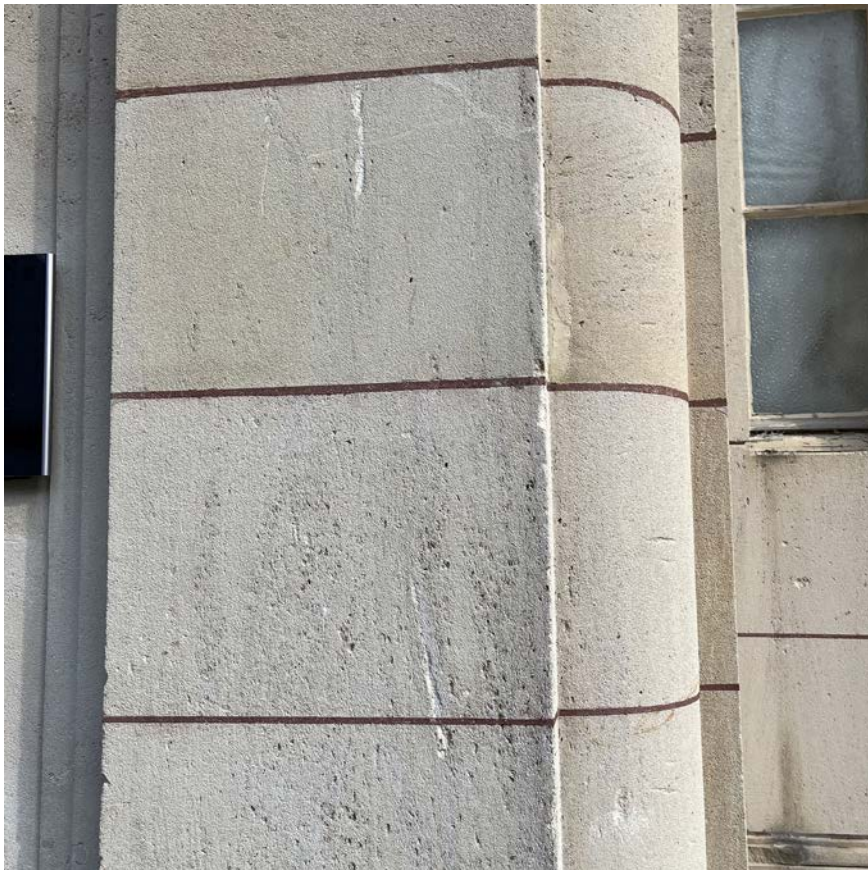
Illustration 46 : Robuste, mais pas tout à fait indestructible : sur cette villa construite en 1919, la façade en pierre naturelle présente des dommages causés par impacts de débris emportés. (source : ECAP)

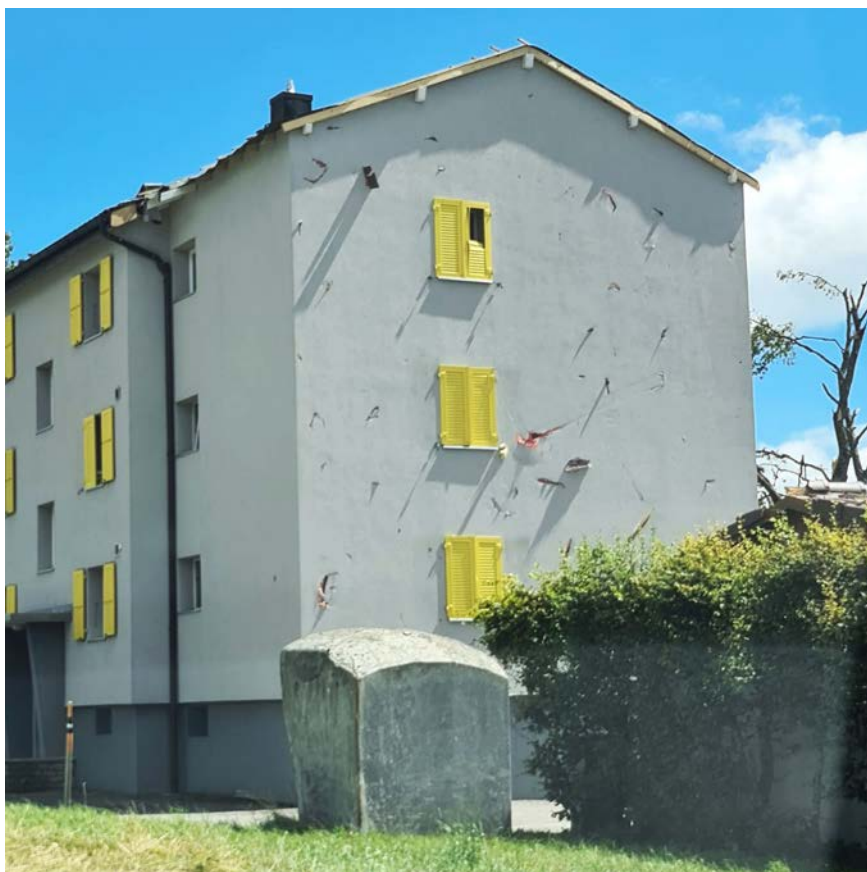
Illustration 47 : Bâtiment d'habitation construit en 1965, dont la performance énergétique a été améliorée, dans le cadre de travaux de rénovation, au moyen d'une isolation extérieure enduite de crépi. La façade a été lourdement endommagée par des débris emportés par les vents tourbillonnants, certains étant encore plantés dans la façade. En outre, la couverture du toit a été arrachée sur environ un tiers de sa surface. (source : ECAP)

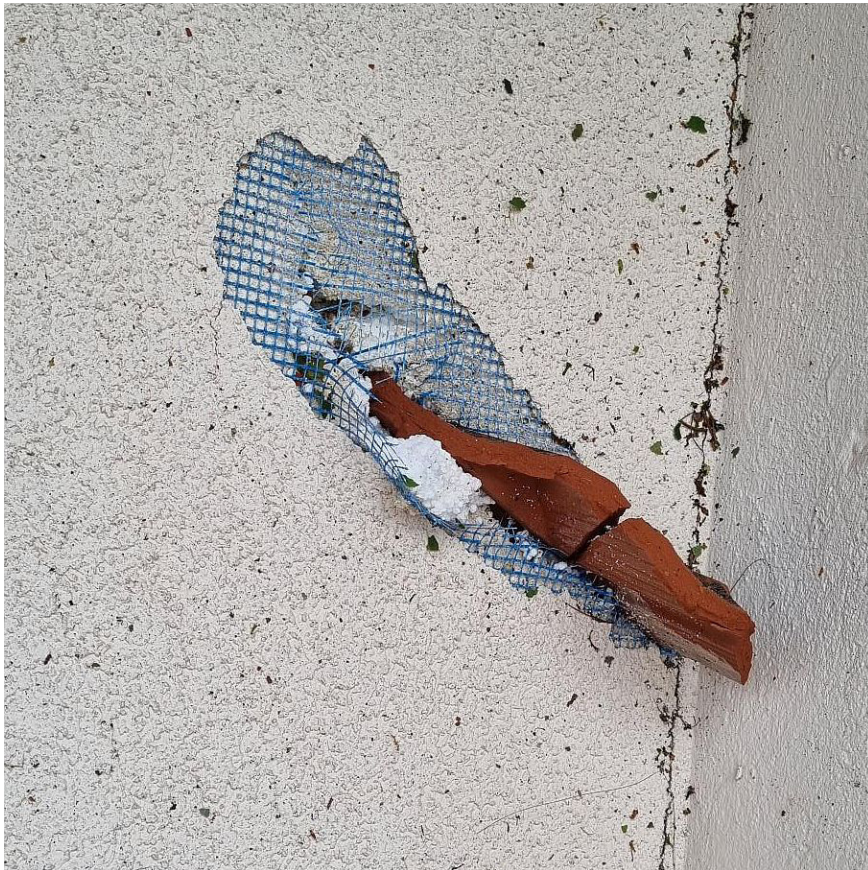
Illustration 48 : Un éclat de tuile est resté planté dans la couche d'isolation extérieure posée sur un bâtiment d'habitation construit en 1965, dont la performance énergétique a été améliorée dans le cadre de travaux de rénovation. Le crépi écaillé laisse bien apparaître le treillis de renforcement bleu, ainsi que le matériau d'isolation (polystyrène) qui a été partiellement poussé vers l'extérieur. Aucun des matériaux utilisés n'a été en mesure de résister à l'impact du fragment de tuile. (source : ECAP)
