Analyse d'événement

Tempête estivale à La Chaux-de-Fonds
en 2023

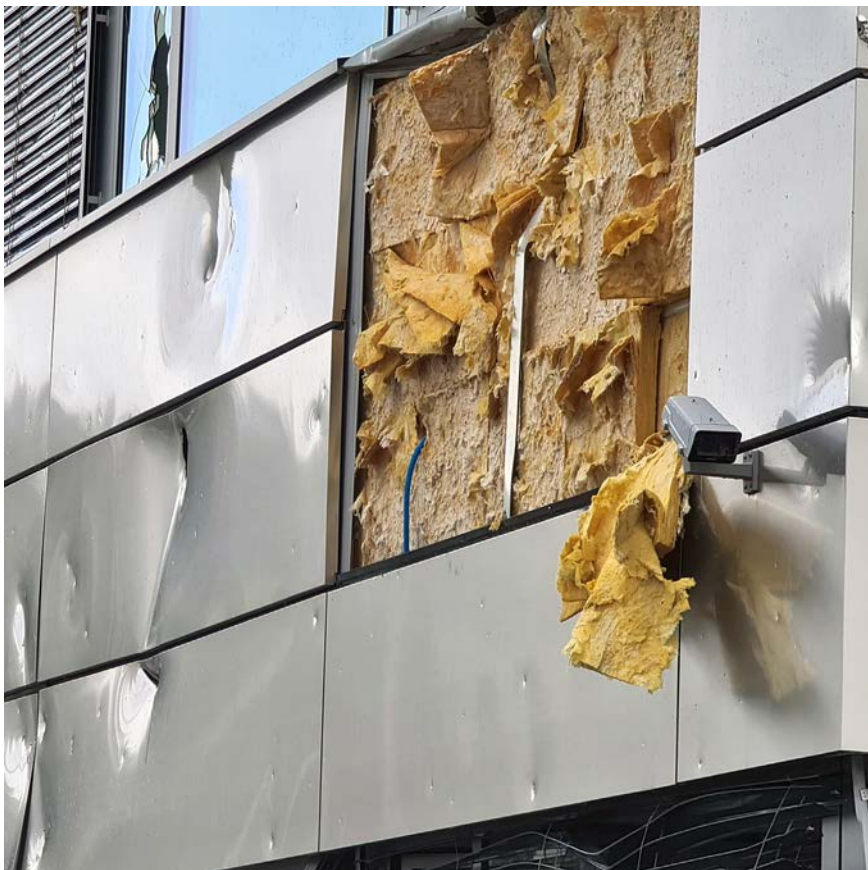
Illustration 49 : Ce bâtiment industriel datant de 2018 présente un type de dommages fréquent : le revêtement de façade en plaques de tôle légère a été arraché, mettant à nu l'isolation extérieure (laine de verre), qui a ensuite été déchiquetée. Les plaques de tôle qui sont restées en place ont été fortement endommagées par des débris emportés par le vent. La caméra de surveillance semble détourner le regard, consternée par ce tableau de désolation. (source : ECAP)

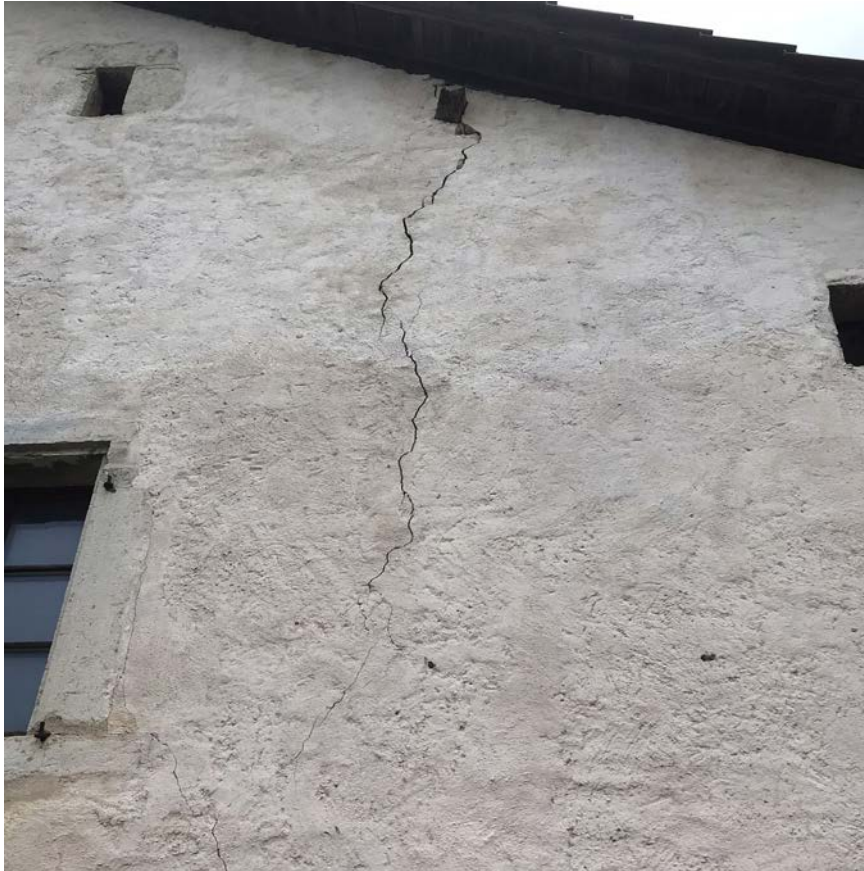
Des preuves particulièrement impressionnantes de l'intensité de la tempête sont fournies par des murs extérieurs en construction massive qui sont fendus par de longues fissures. Toutefois, ces fissures ne sont probablement pas dues à la pression directe du vent sur les murs, mais à la transmission de forces sur la maçonnerie, par exemple via la poutraison lorsque la charpente de toit a été endommagée (illustration 50).

Illustration 50 : Sur un bâtiment d'habitation construit en 1902, un mur en maçonnerie est marqué de fissures. La fissure principale part d'une panne. Conformément à la description des dommages, une partie importante du toit a été endommagée. On peut dès lors supposer que la fissure a été causée par un effet de levier exercé par la poutre sur la maçonnerie, et non par la charge directe du vent sur la maçonnerie. Cela s'accorde avec le fait que la maçonnerie présente une résistance particulièrement faible à la traction transversale. (source : ECAP)

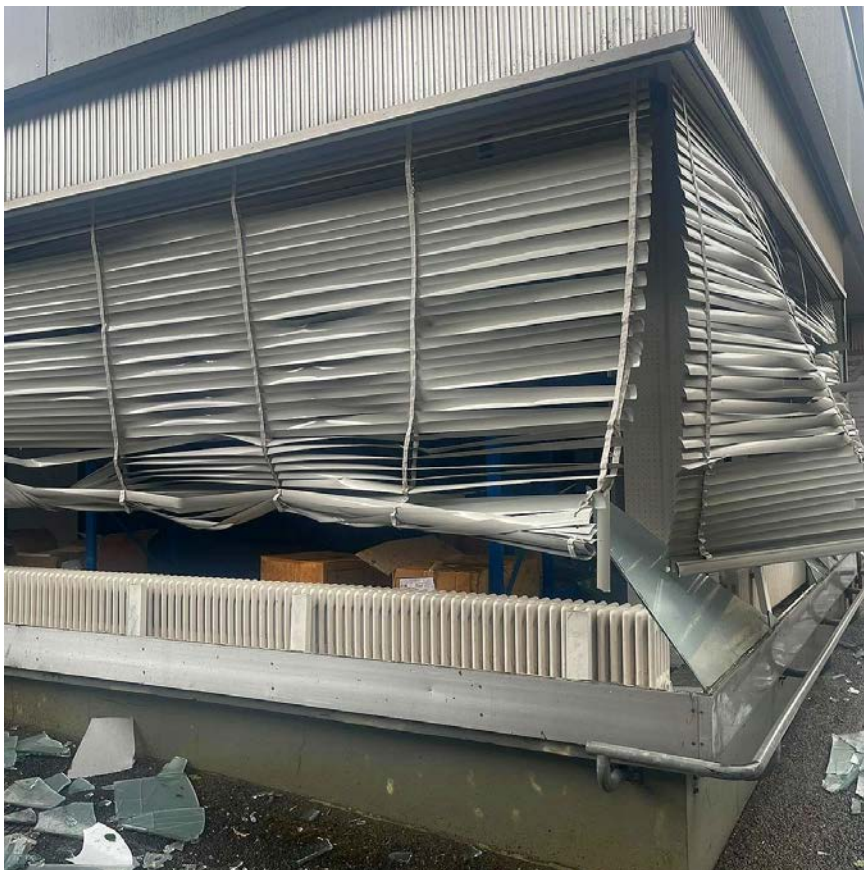
Illustration 51 : Stores à lamelles en métal léger fortement mis à mal par la tempête. Comme l'attestent les éclats de verre jonchant le sol, les fenêtres situées derrière les stores ont également été brisées. (source : ECAP)
