Projet de recherche :

FONCTIONS RÉALISTES DE VULNÉRABILITÉ SISMIQUE ET DE DÉPLACEMENT POUR LES BÂTIMENTS EN MAÇONNERIE

Rapport de synthèse

Carouge, le 6 mai 2016

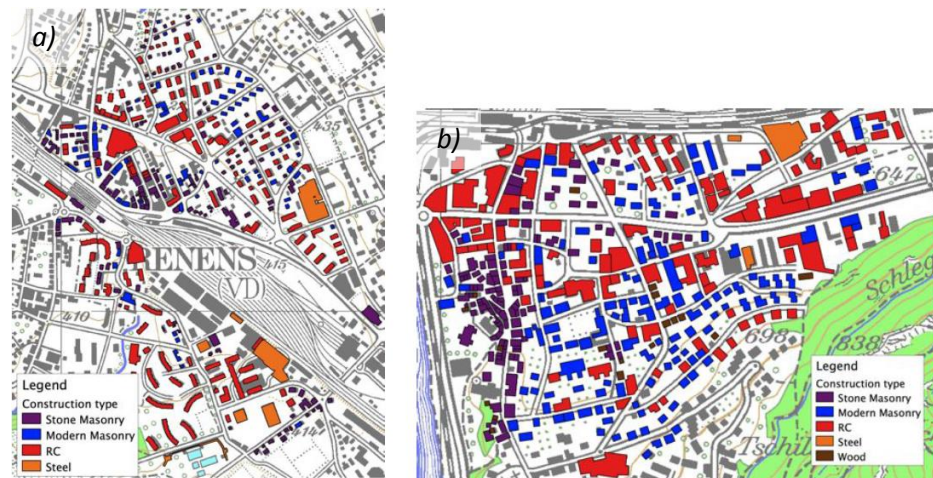
Figure 4 : répartition du bâti à a) Renens (VD) et b) Viège (VS).

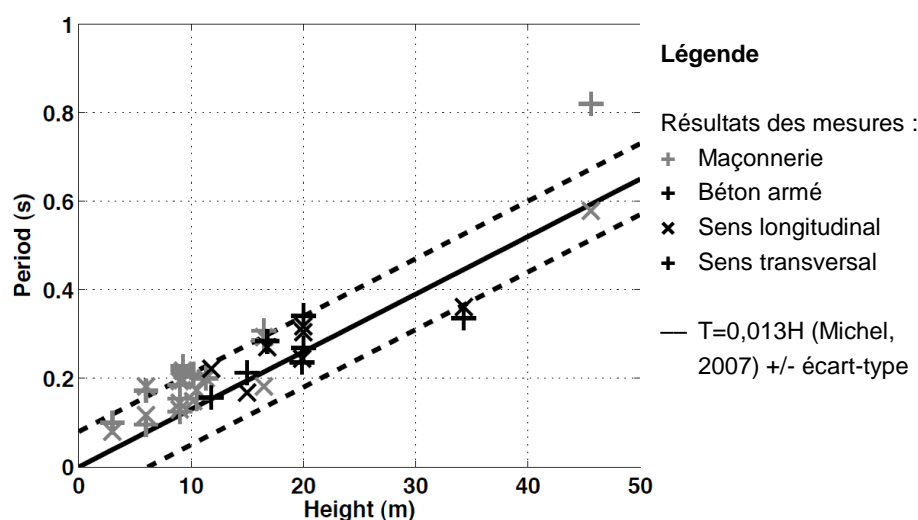
Figure 7 : périodes fondamentales du bâtiment en fonction de la hauteur, déterminées au moyen de mesures de vibration ambiantes.

Les résultats des mesures ont en outre permis d'examiner la relation entre la hauteur du bâtiment et les fréquences mesurées. Sur la figure 7, on voit les périodes fondamentales en fonction de la hauteur du bâtiment, comparées avec l'approximation linéaire déduite de la même manière pour des bâtiments en béton armé lors d'un précédent projet. Comme on le voit, les bâtiments en maçonnerie sont tendanciellement plus souples qu'estimé dans l'approximation, et ils sont donc plutôt plus souples que les bâtiments en béton armé. Globalement, presque toutes les fréquences déterminées expérimentalement étaient proches de l'approximation, plus ou moins un écart-type.

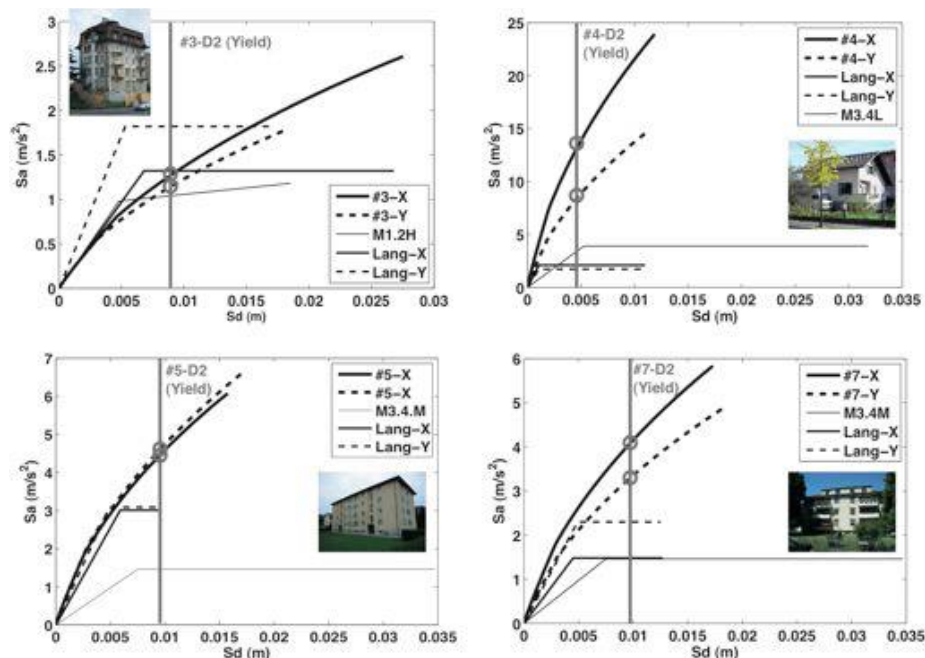
Figure 8 : comparaison des courbes de capacité : méthode basée sur les mesures « # », courbes pour les types de bâtiments « M » selon Risk-UE (2003) et méthode de Lang (2002) modifiée.

correspond à la pente initiale des courbes de capacité. Les courbes selon la méthode Risk-UE (2003) sont également représentées à titre de comparaison pour les types de bâtiments correspondants. Ces courbes sont liées à une plus grande flexibilité et donc une plus grande période de vibration des bâtiments.

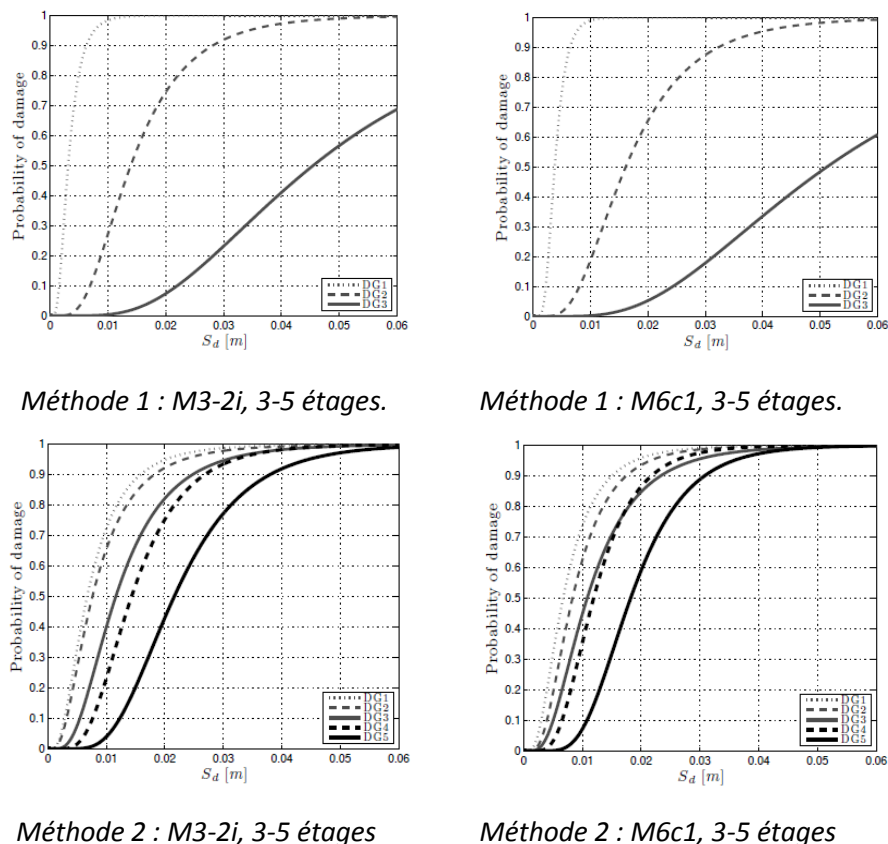
Figure 9 : courbes de fragilité pour les types de bâtiments M3-2i et M6c1 avec les méthodes développées dans ce projet.

Les courbes de fragilité ont ensuite été déterminées comme pour les bâtiments test. La figure 9 montre les courbes de fragilité pour les types de bâtiments M3-2i et M6c1. La répartition des degrés de dommage déterminée avec la méthode 2 a été relativement similaire indépendamment du nombre d'étages, de sorte que l'incertitude calculée était plutôt faible, donc la pente des courbes de fragilité est plutôt raide. On a en outre pu constater que les courbes déterminées avec une méthode étaient assez similaires pour les deux types de bâtiments, mais que les courbes déterminées pour un seul type avec les deux méthodes présentaient des écarts plus importants. On peut en conclure que les résultats dépendent davantage des hypothèses à la base des méthodes que des paramètres d'entrée qui dépendent de la structure du bâtiment. La méthode 1 est considérée comme adaptée pour délimiter la fréquence propre des bâtiments, mais elle utilise, avec l'inclinaison d'étage, une définition approximative des degrés de dommage. La méthode 2 a permis de définir de

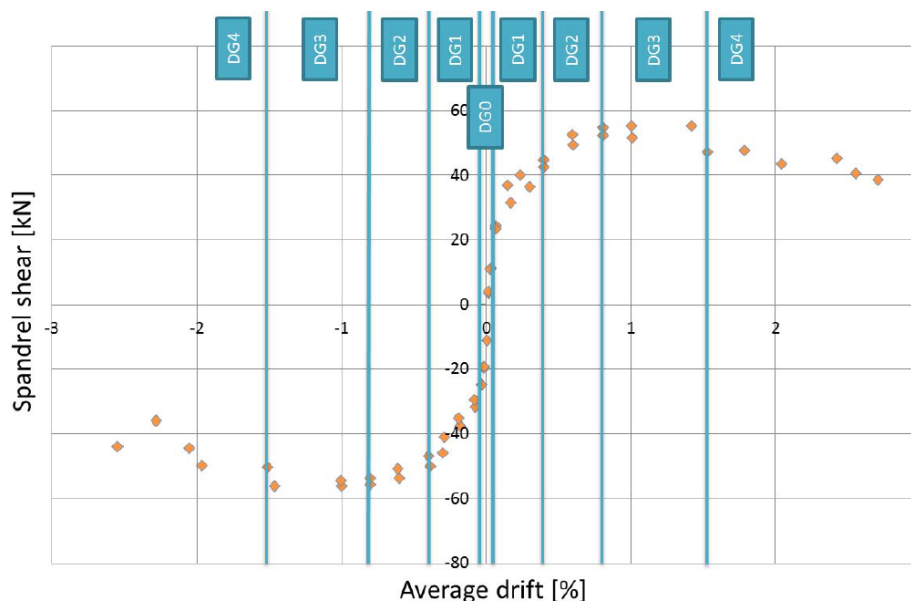
Figure 22 : nouvelle définition des degrés de dommage proposée pour une courbe charge-déformation déterminée de manière expérimentale.
