Analyse des événements

Grêle 2009

Etude des orages de grêle du 26 mai et du 23 juillet 2009

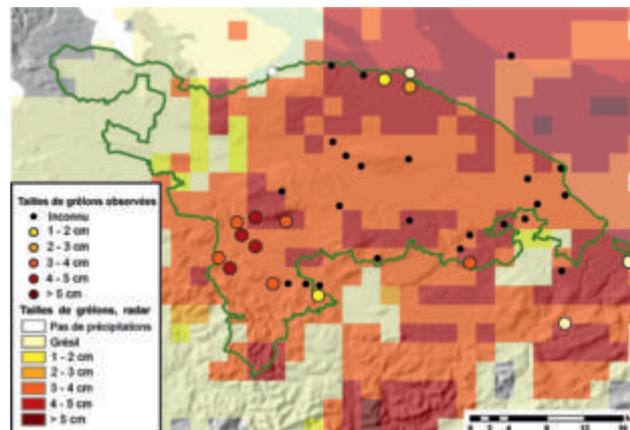
Fig. 2: distribution des tailles de grêlons lors de la grêle du 26 mai 2009 dans le canton de Thurgovie, observées ou tirées de données radar (données radar: meteoradar; bases cartographiques: swisstopo).

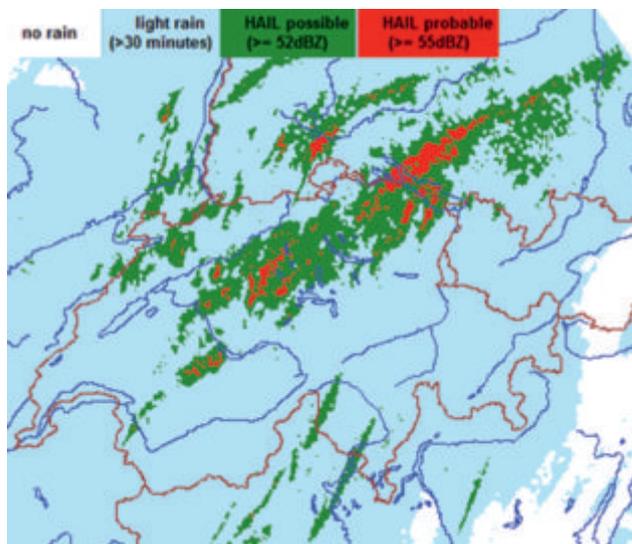
Fig. 1: régions touchées par la grêle le 26 mai 2009 entre 0 et 24 heures UTC, d'après les données des radars météorologiques (heure d'été d'Europe centrale CEST = UTC + 2 h; source: MétéoSuisse).

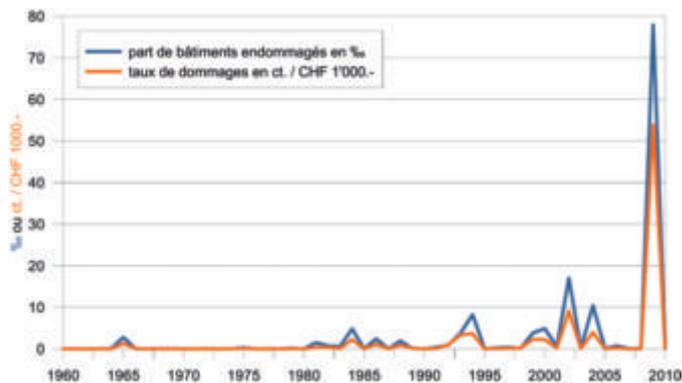
Fig. 3: évolution des dommages aux bâtiments dus à la grêle dans le canton de Thurgovie depuis 1960 (source: statistique des dommages AEA).

le pic de 2009 de la fig. 3 est imputable presque exclusivement à cet unique événement de grêle. Même les dommages causés par la tempête «Lothar» en décembre 1999 n'ont de loin pas atteint le niveau des dommages dus à la grêle de mai 2009.

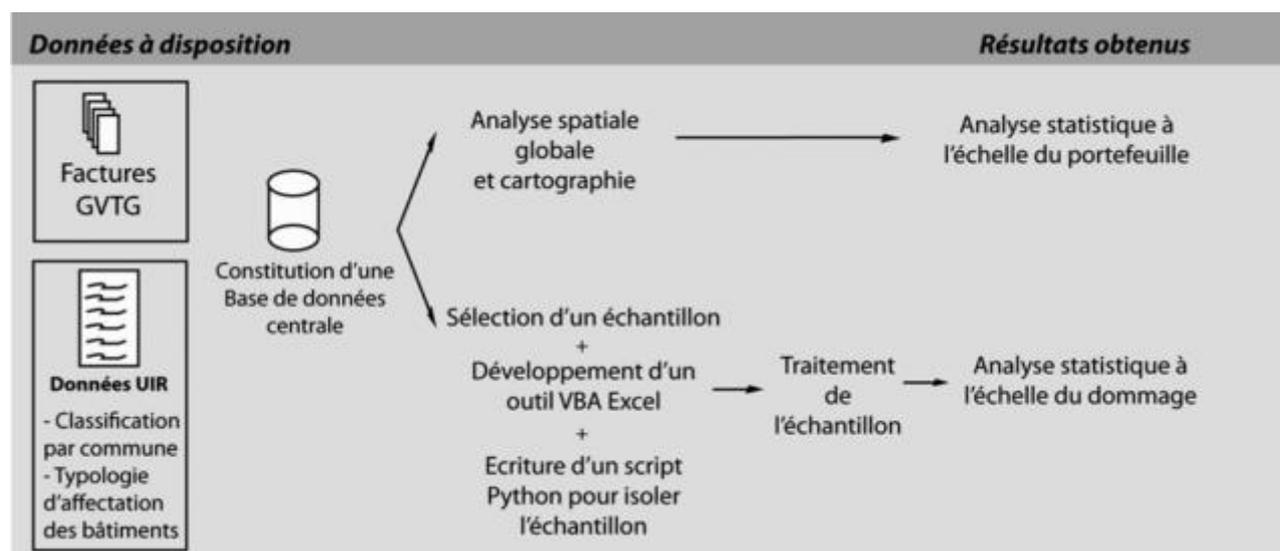
Fig. 6: principe de la démarche adoptée pour analyser les données disponibles sur les dommages (selon Choffet et al., 2011).

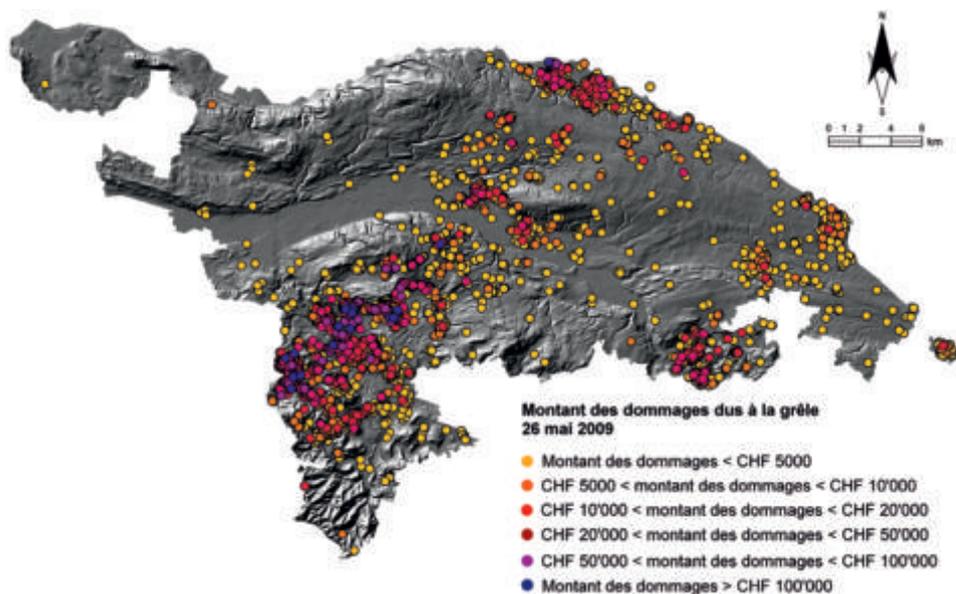
Fig. 9: distribution spatiale des bâtiments endommagés en fonction du montant des dommages (d'après Choffet et al., 2011; base cartographique : swisstopo).

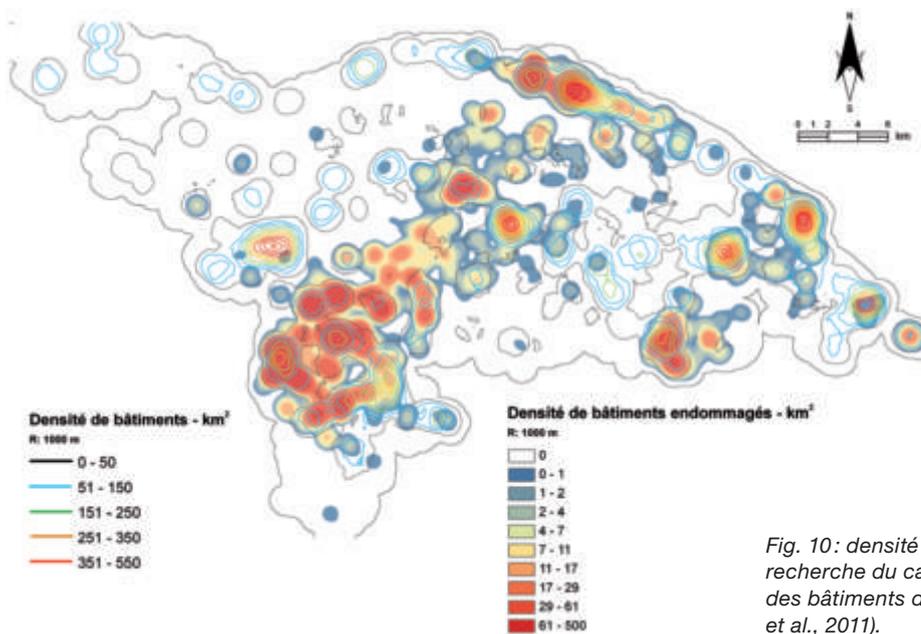
Fig. 10: densité des bâtiments endommagés par km^2 (rayon de recherche du calcul 1 km); les isolignes décrivent la densité des bâtiments dans le canton de Thurgovie (d'après Choffet et al., 2011).

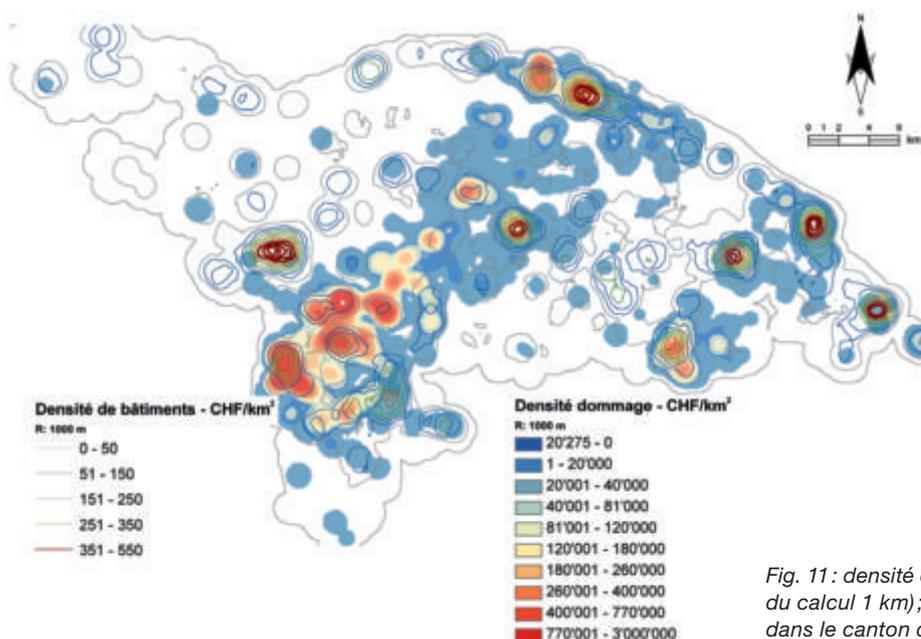
Fig. 11: densité des dommages en CHF/ km^2 (rayon de recherche du calcul 1 km); les isolignes décrivent la densité des bâtiments dans le canton de Thurgovie (d'après Choffet et al., 2011).

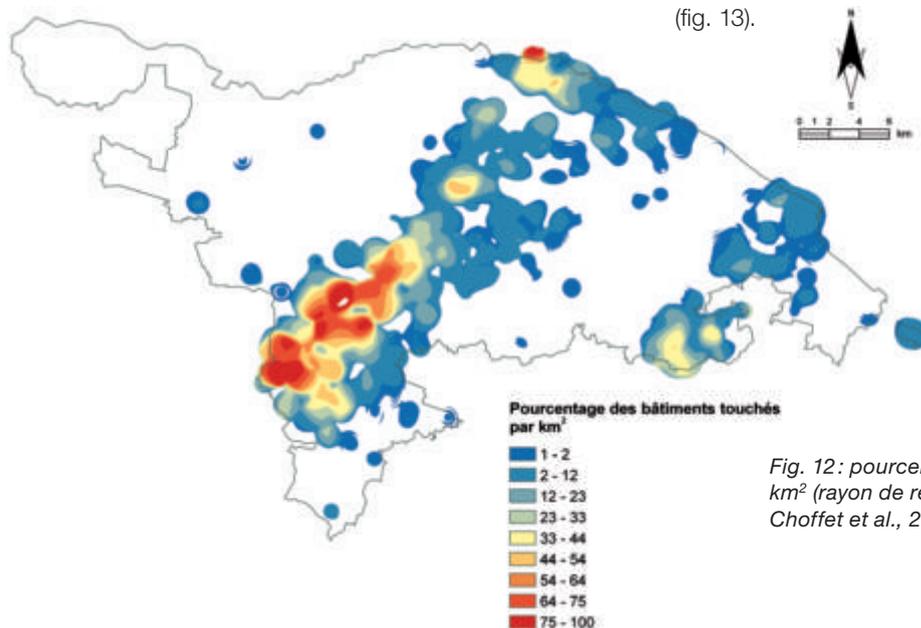
Fig. 12: pourcentage de bâtiments endommagés par km² (rayon de recherche du calcul 1 km; d'après Choffet et al., 2011).

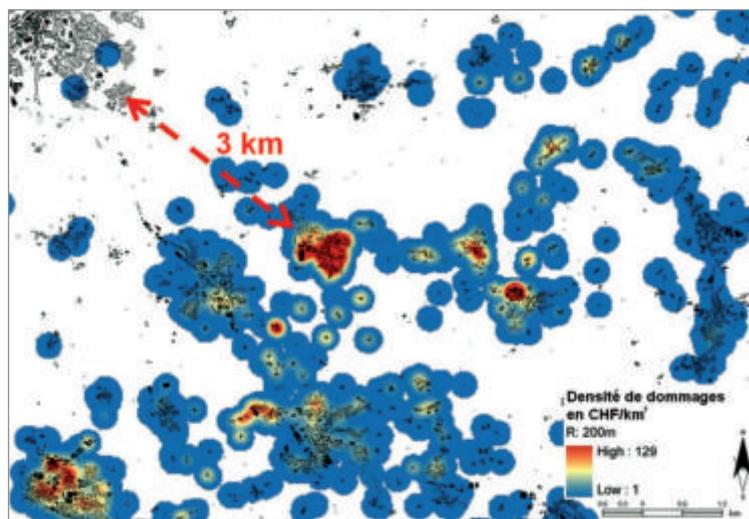
Fig. 13: extrait de la fig. 11, superposé à la couche thématique «bâtiments» du modèle numérique du paysage VECTOR25 de swisstopo pour illustrer la forte variabilité spatiale des dommages dus à la grêle (d'après Choffet et al., 2011; © swisstopo 2012).

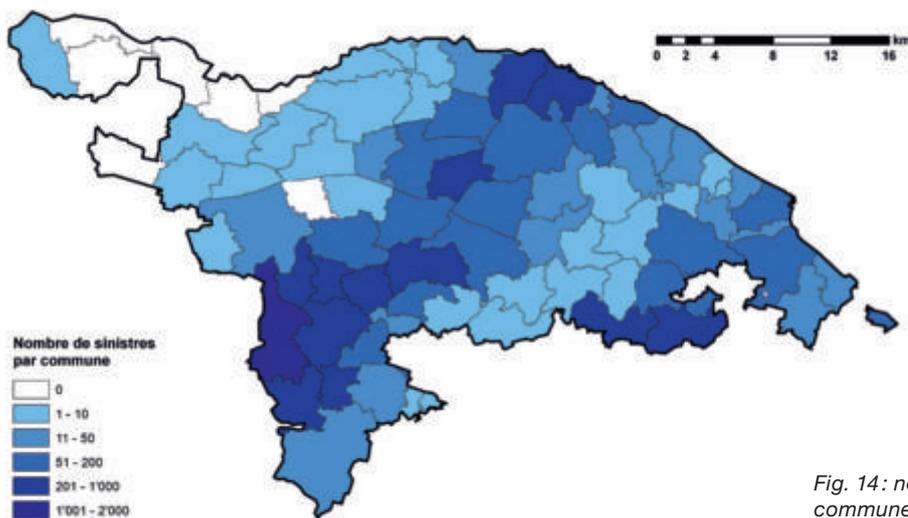
Fig. 14: nombre de bâtiments endommagés par commune (base cartographique: swisstopo).

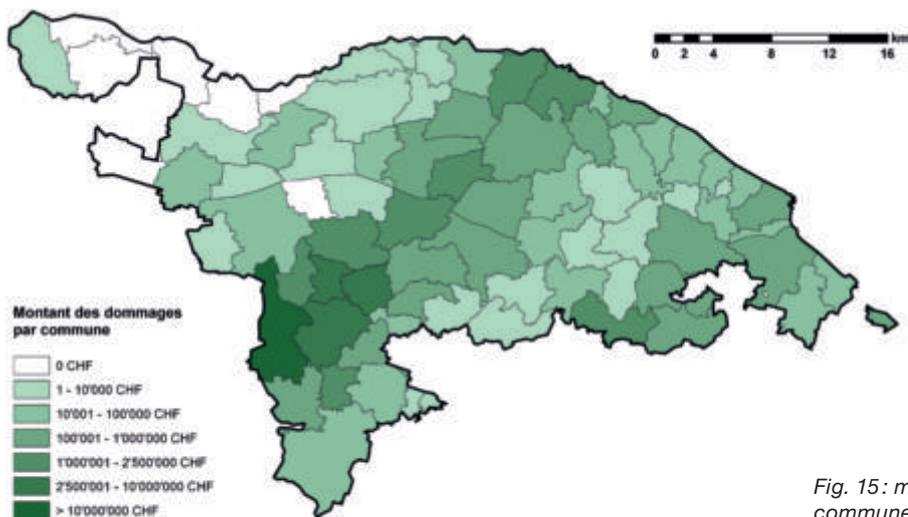
Fig. 15: montant des dommages aux bâtiments par commune (base cartographique: swisstopo).

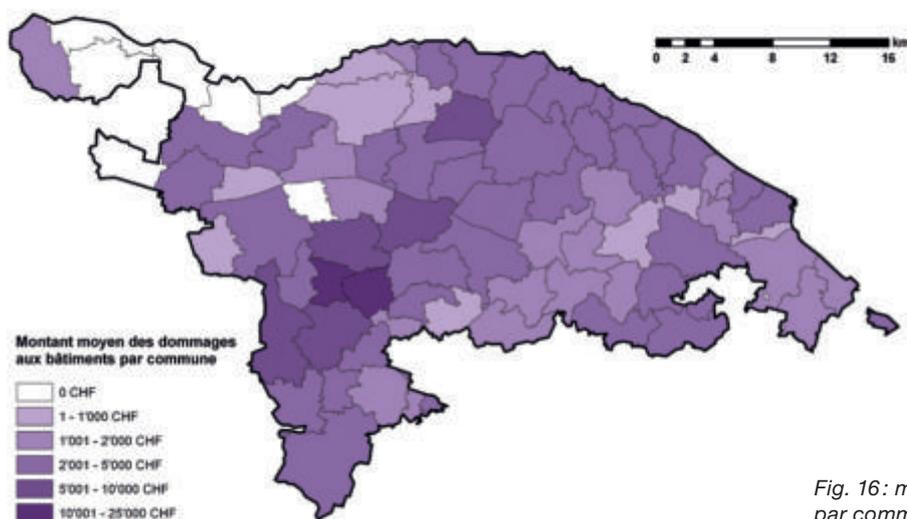
Fig. 16: montant moyen des dommages aux bâtiments par commune (base cartographique: swisstopo).

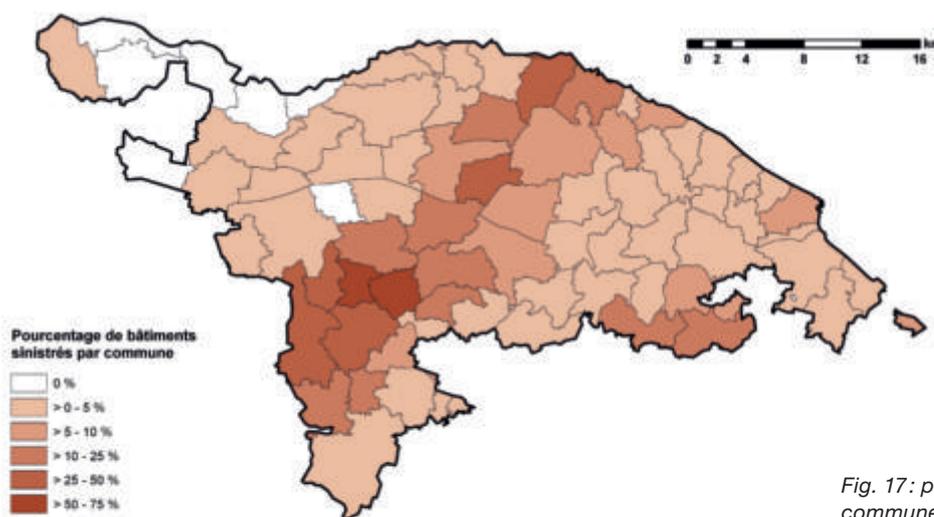
Fig. 17: part relative de bâtiments endommagés par commune (base cartographique: swisstopo).

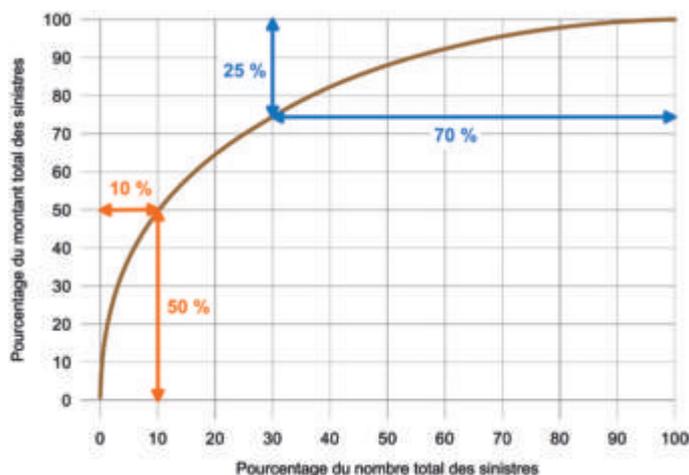
Fig. 18: relation entre les montants de dommages triés par ordre descendant et la somme totale des dommages (d'après Choffet et al., 2011).

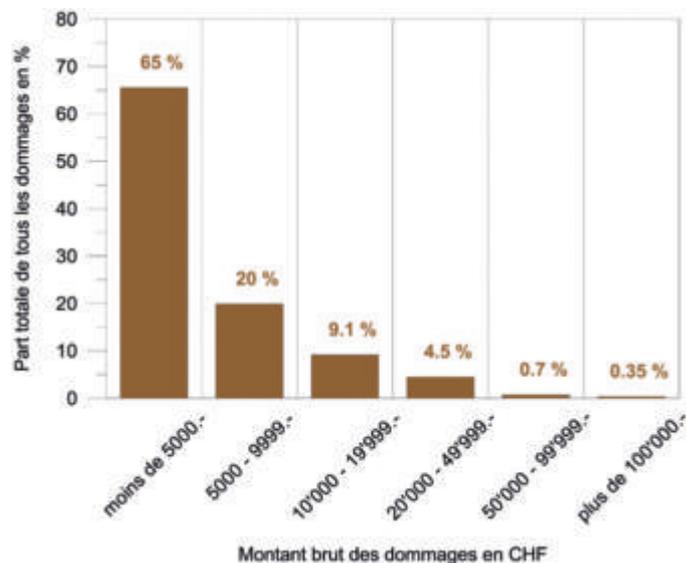
Fig. 19: structure de coût des dommages bruts aux bâtiments dus à la grêle : part relative des différentes classes de coûts dans le nombre total des sinistres (voir aussi fig. 53).

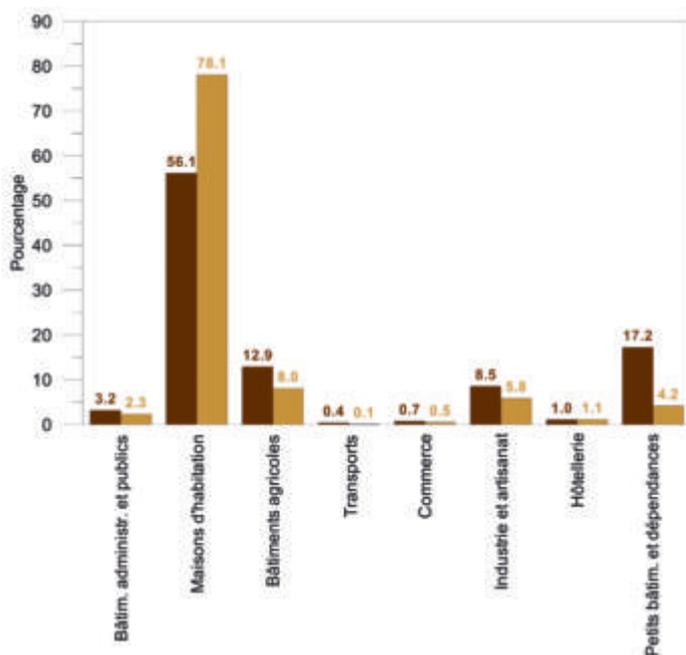
Fig. 20: part relative des catégories de bâtiments (affectation) dans le nombre total de bâtiments du canton de Thurgovie (colonnes sombres), ou dans le nombre de bâtiments endommagés (colonnes claires).

La fig. 20 présente une comparaison proportionnelle de l'affectation des bâtiments touchés par l'événement de grêle par rapport à celle de l'ensemble des bâtiments du canton de Thurgovie. Les maisons d'habitation y sont nettement surreprésentées. L'ensemble des bâtiments du canton de Thurgovie est toutefois fortement mélangé géographiquement. Il est donc peu vraisemblable que la prépondérance des maisons d'habitation repose sur le hasard et ne soit due qu'à la seule trajectoire des orages de grêle. D'autres raisons peuvent contribuer à une explication :

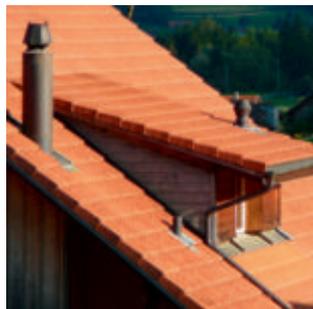
Élément en saillie sur le toit

Fig. 21 : catégories d'éléments de construction par fonction (photos : ECA TG et UIR).

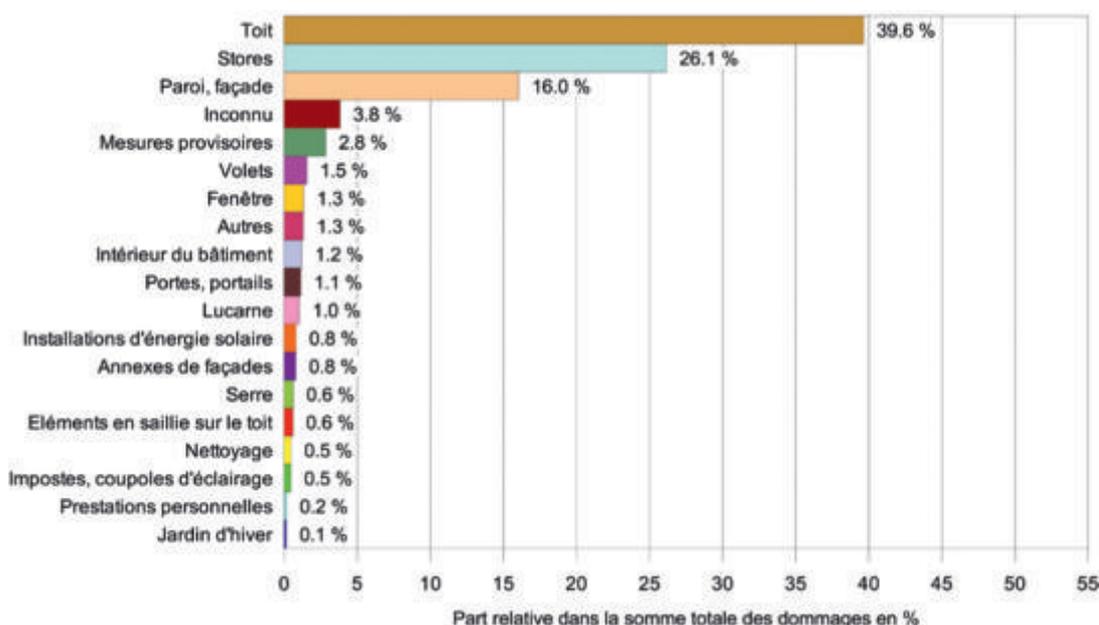
Fig. 22: part relative des différents éléments de construction dans la somme totale des dommages (sur la base de l'échantillon aléatoire).

Le tab. 1 est un assemblage des graphiques présentés aux fig. 22–24 : la part du nombre de dommages multipliée par le montant moyen des dommages détermine la part de la somme totale des dommages. Il apparaît ainsi par exemple que dans l'ensemble les toits contribuent le plus fortement à la charge des dommages : ils subissent souvent des dommages (en conséquence de leur exposition) et ceux-ci sont en moyenne assez importants, ce qui se traduit par la part la plus élevée dans la somme totale des dommages. Dans une moindre mesure, cela s'applique aussi aux stores et aux parois/façades. Le dégradé de couleurs permet d'identifier aisément les éléments de construction fragiles. Dans les tons rouges se retrouvent aussi, outre les trois éléments de construction mentionnés, les installations d'énergie solaire et les serres. Même si le rouge dans la colonne du montant moyen des dommages est compensé par le bleu dans la colonne de la part dans le nombre total de dommages, elles méritent une certaine attention : car si leur faible occurrence dans les données sur les dommages est due moins à leur résistance élevée à la grêle qu'à leur faible présence sur l'ensemble des bâtiments, un accroissement de ces éléments de construction pourrait cependant entraîner des problèmes à l'avenir. La question ne se posera probablement pas pour les serres, mais bien pour les installations d'énergie solaire. Il serait instructif dans ce contexte de connaître la proportion d'installation d'énergie solaire non

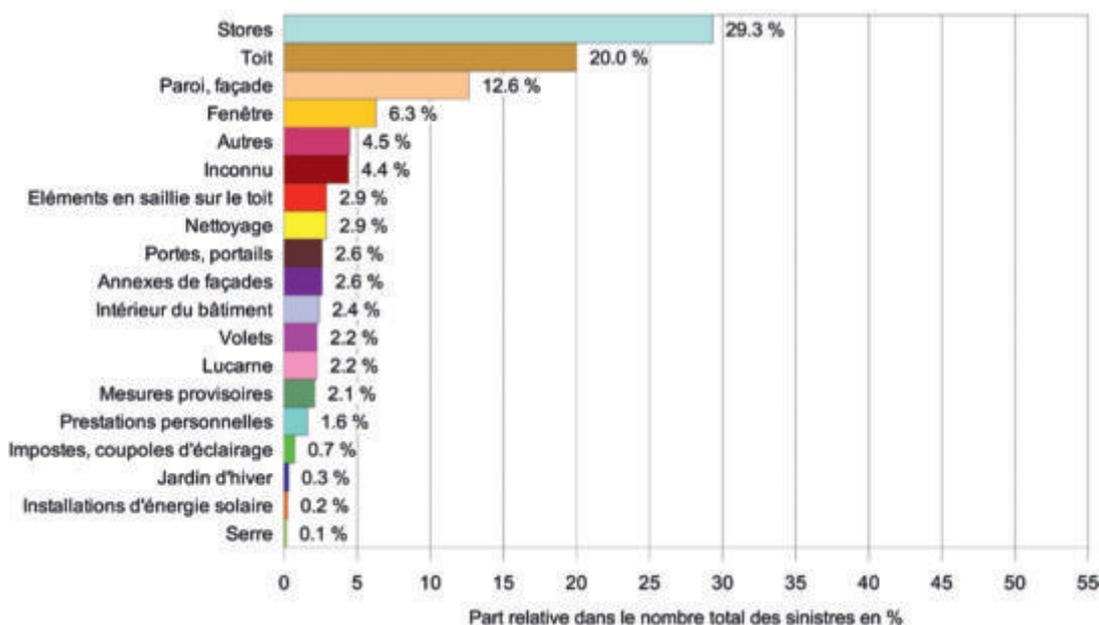
Fig. 23: part relative des différents éléments de construction dans le nombre total des sinistres (sur la base de l'échantillon aléatoire).

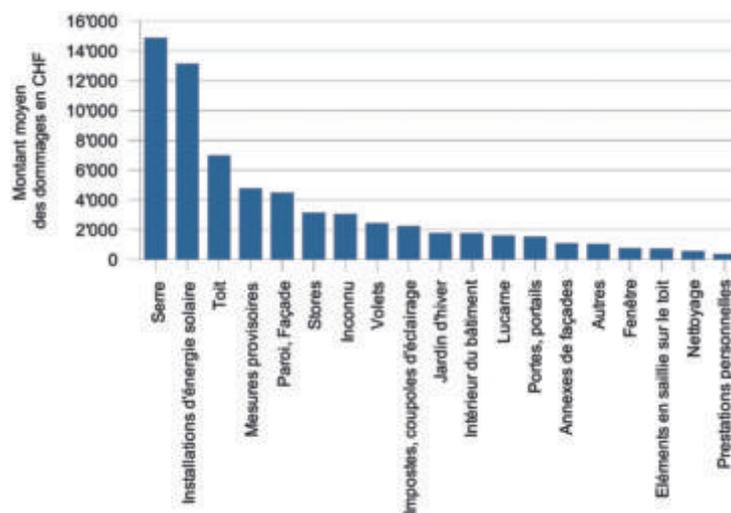
Fig. 24: montant moyen des dommages sur les différents éléments de construction (sur la base de l'échantillon aléatoire).

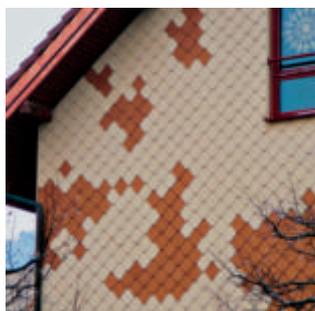
Ciment fibreux

Fig. 25: catégories d'éléments de construction par matériaux (photos: ECA TG et UIR).

Le tableau 2 récapitule les résultats examinés plus haut et met en évidence les matériaux problématiques par un dégradé de couleurs. Outre le ciment fibreux déjà mentionné à plusieurs reprises, il s'agit de peintures, lasures et vernis rassemblés sous « peinture », et notamment des matériaux groupés dans la catégorie « inconnu ». Ces derniers, selon la définition de la catégorie, ne sont en principe pas connus; l'examen des données montre toutefois que dans plus de la moitié de ces cas, il s'agit de stores roulants ou à lamelles. La spécification des matériaux fait défaut dans le détail des cas, mais on peut dire que dans l'ensemble les stores sont constitués en premier lieu de tôles en alliage léger, et en second lieu de matière synthétique. La catégorie tôle/métal est ainsi à coup sûr nettement sous-représentée dans l'analyse avec 4% de la somme totale des dommages. En admettant que la moitié des cas impliquant des matériaux inconnus concerne les stores et que ces derniers sont

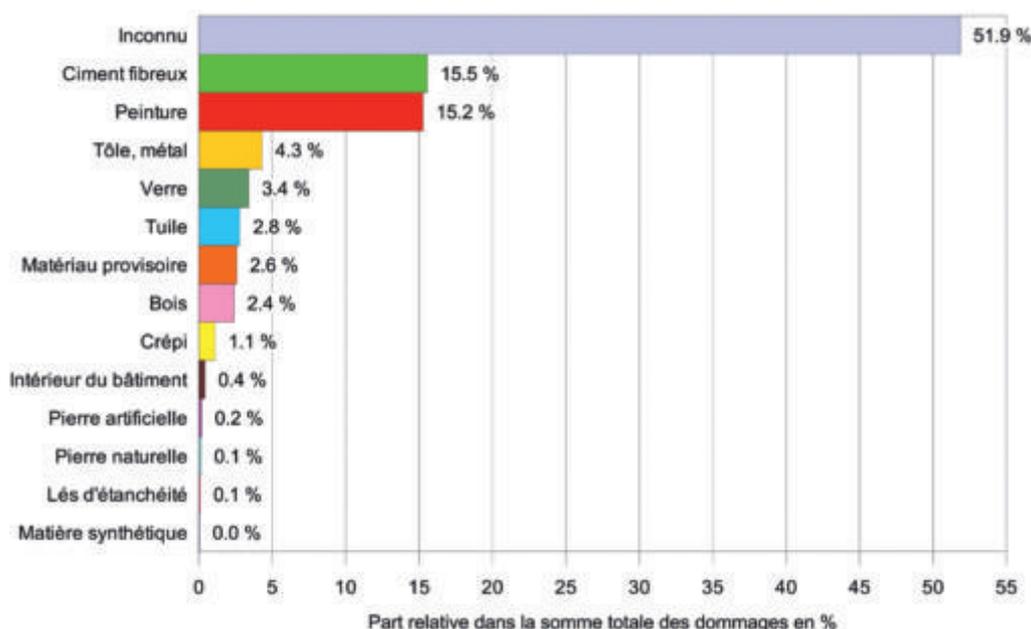
Fig. 26: part des différents matériaux dans la somme totale des dommages (sur la base de l'échantillon aléatoire).

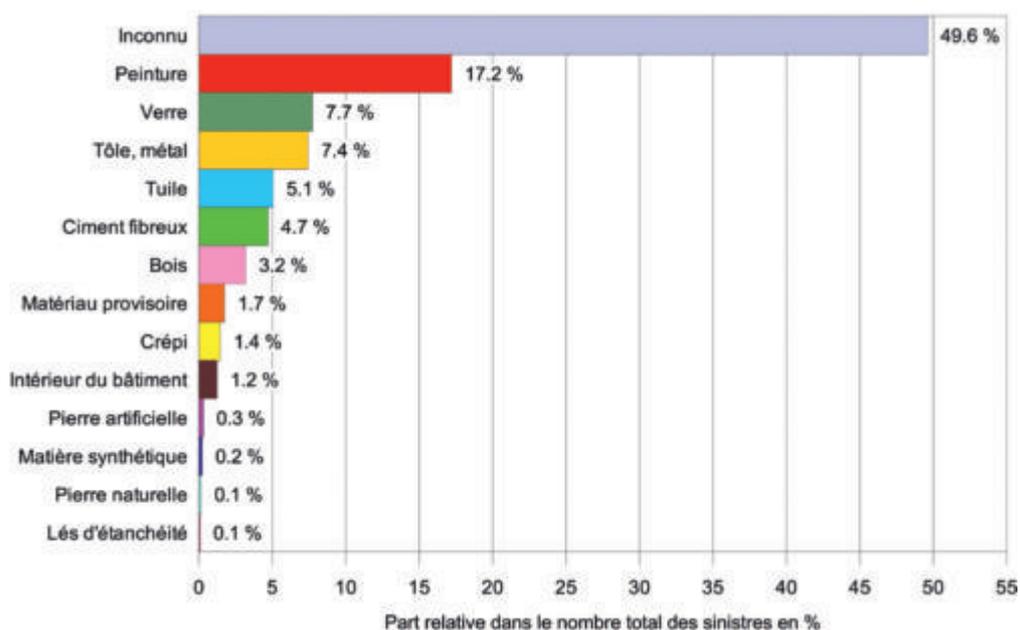
Fig. 27: part des différents matériaux dans le nombre total des sinistres (sur la base de l'échantillon aléatoire).

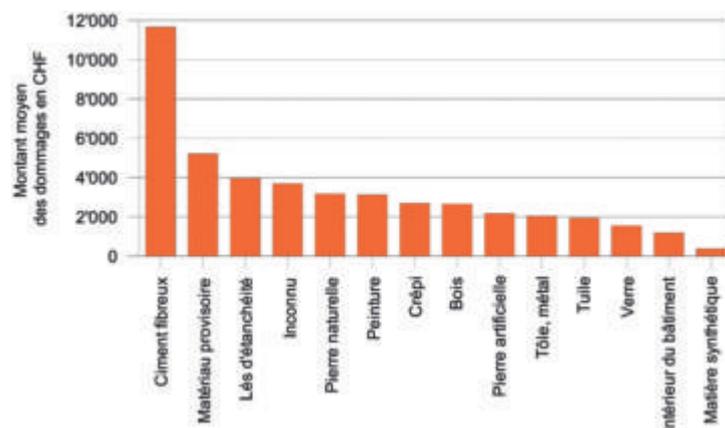
Fig. 28: montant moyen des dommages pour les différents matériaux (sur la base de l'échantillon aléatoire).

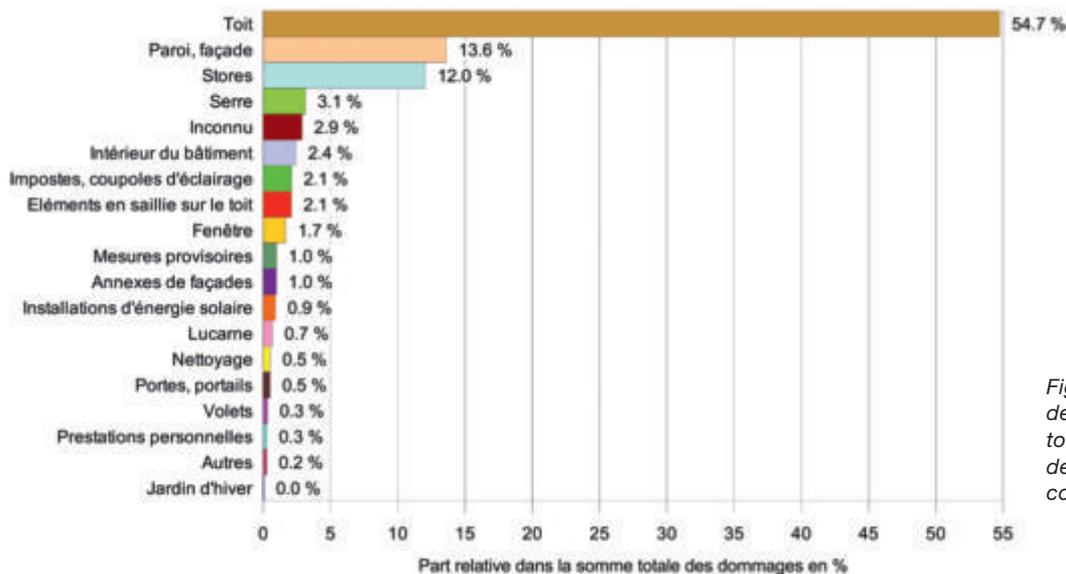
Fig. 29: part des différents éléments de construction dans la somme totale des dommages (sur la base des 5% des dommages les plus coûteux).

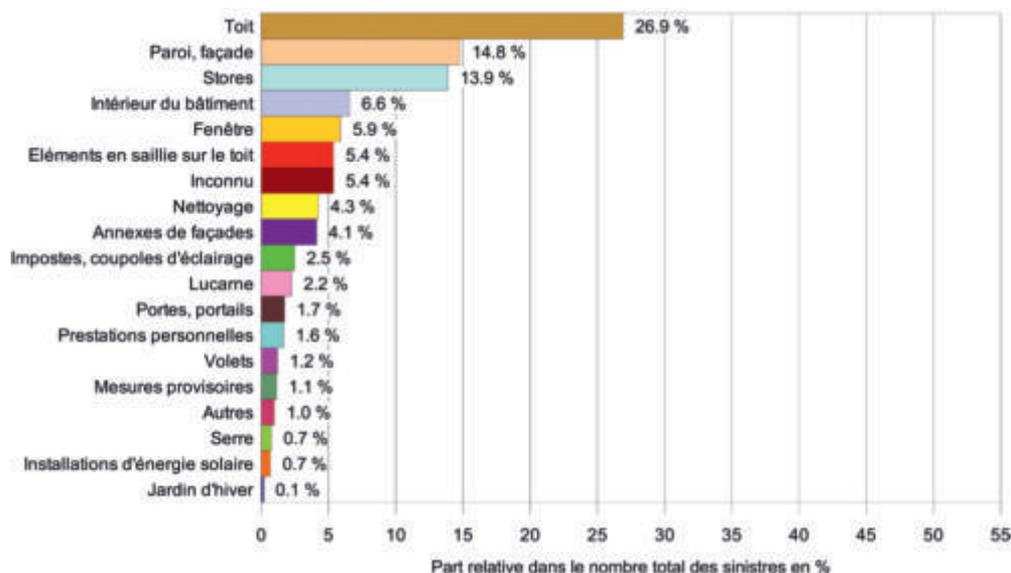
Fig. 30: part des différents éléments de construction dans le nombre total des sinistres (sur la base des 5% des dommages les plus coûteux).

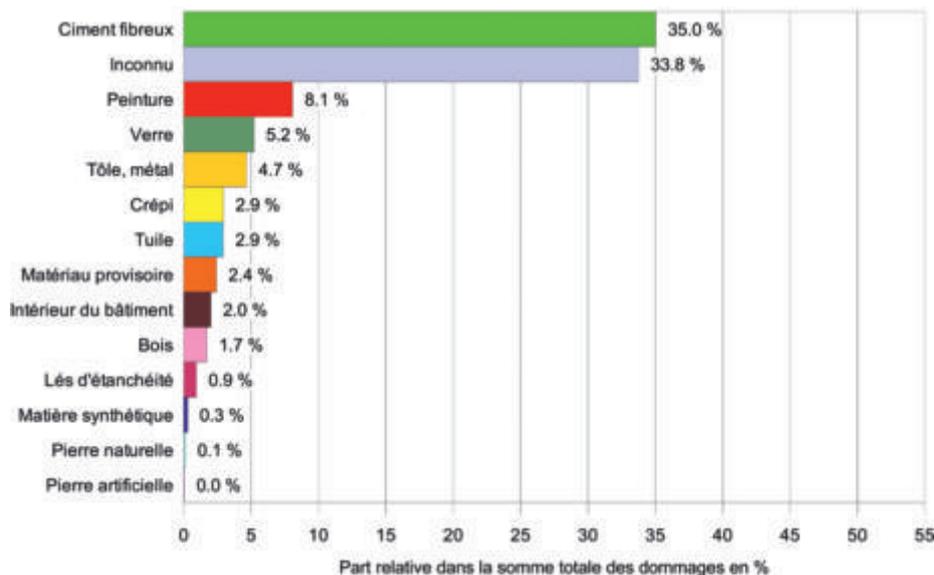
Fig. 31: part des différents matériaux dans la somme totale des dommages (sur la base des 5% des dommages les plus coûteux).

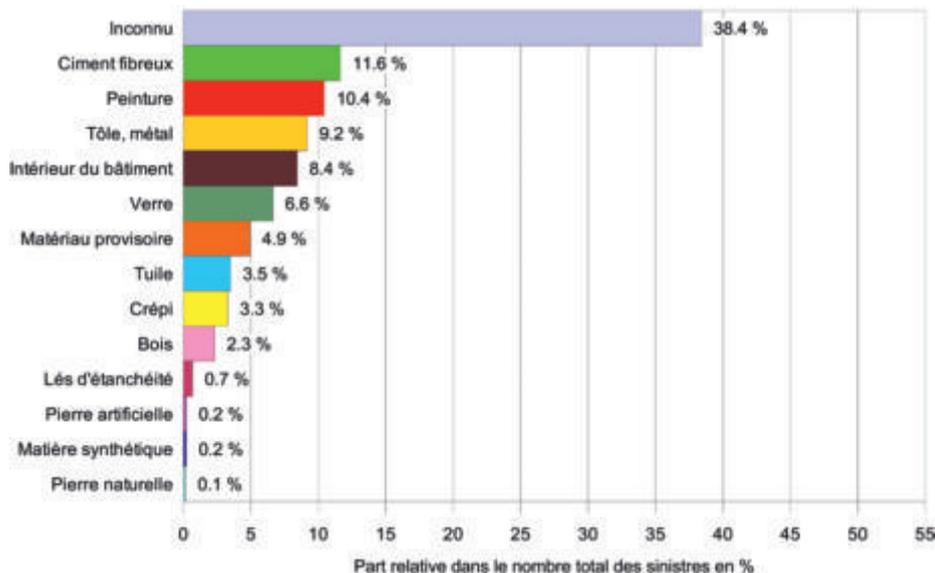
Fig. 32 : part des différents matériaux dans le nombre total des sinistres (sur la base des 5% des cas les plus coûteux).

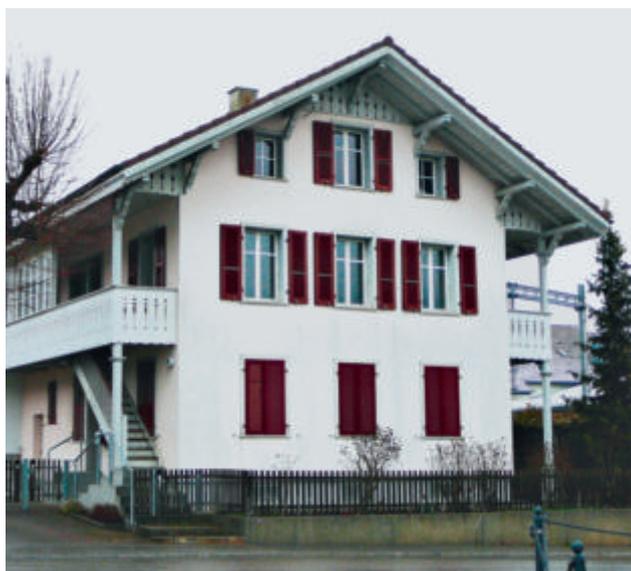
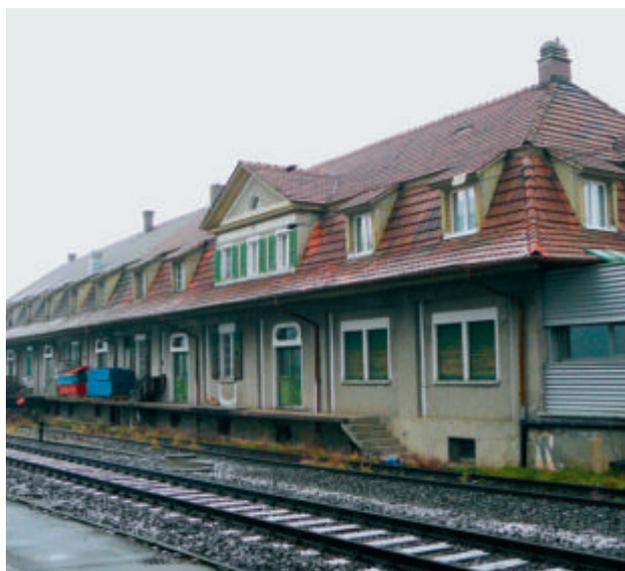
Fig. 33: mode de construction ancien – maison d'habitation (année de construction 1904) et bâtiment industriel (année de construction 1917). L'enveloppe du bâtiment est constituée surtout de matériaux relativement résistants à la grêle tels que la tuile (toits), le crépi sur maçonnerie (façade) et le bois massif (volets, annexes en façade, portes). Les pans débordants de la toiture protègent assez efficacement la façade contre les chutes de grêle (photos: UIR).

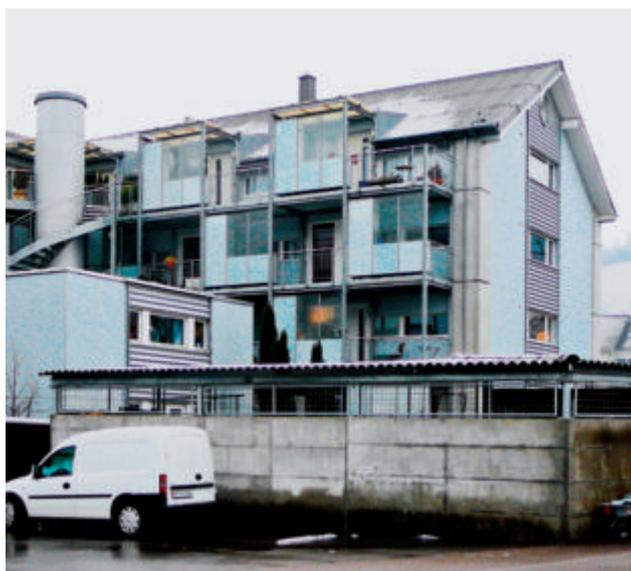
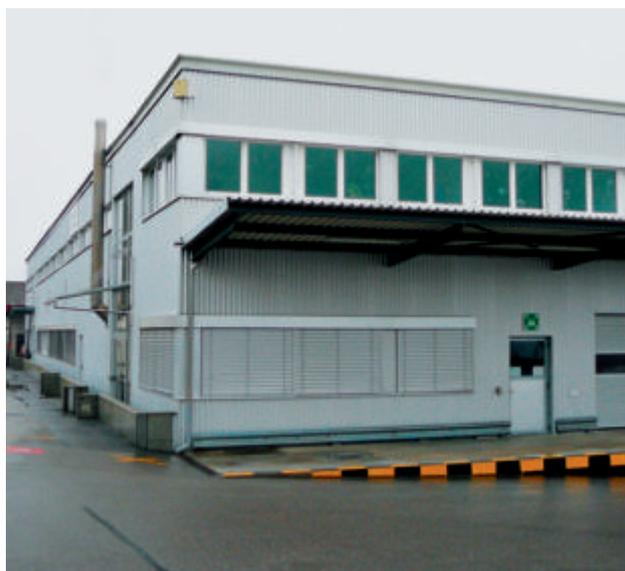
Fig. 34: mode de construction moderne – maison d'habitation (année de construction 1999) et bâtiment industriel (année de construction 1972, transformation/nouveau revêtement de façade 2002/03). L'enveloppe du bâtiment est constituée de matériaux relativement sensibles à la grêle tels que la tôle (façade, stores à lamelles, revêtements, annexes en façade), le ciment fibreux (toiture), la matière synthétique (avant-toits) et des surfaces en bois peintes (façade). Les pans du toit ne protègent pas ou à peine contre la grêle (photos: UIR).

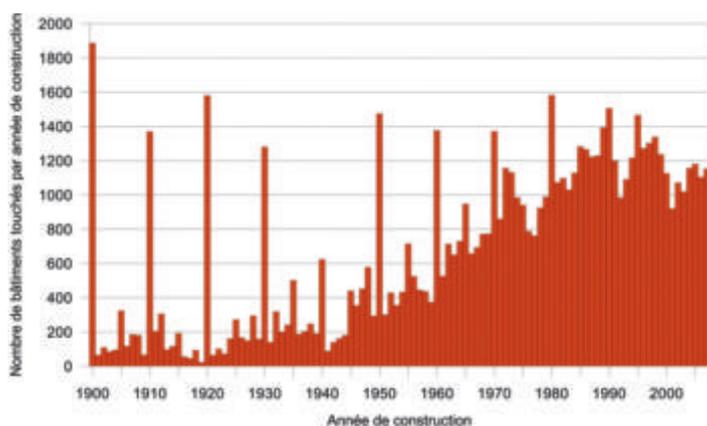
Fig. 35: nombre de bâtiments par année de construction dans le canton de Thurgovie.

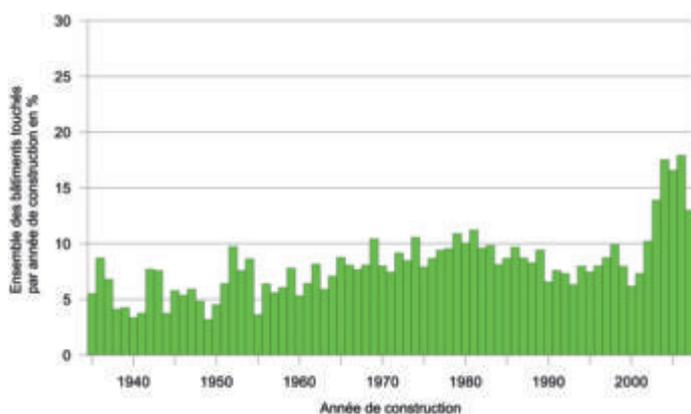
Fig. 36: pourcentage de bâtiments endommagés sur l'ensemble des bâtiments des communes concernées de Thurgovie, en fonction de l'année de construction.

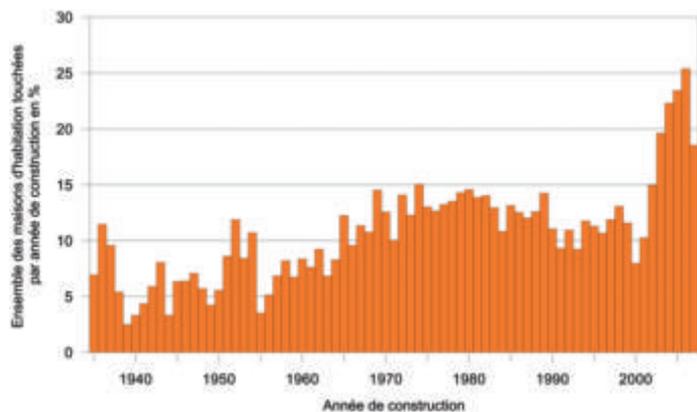
Fig. 37: pourcentage de maisons d'habitation endommagées (affectation 20–29 du code AEAI) sur l'ensemble des maisons d'habitation des communes thurgoviennes en fonction de leur année de construction.

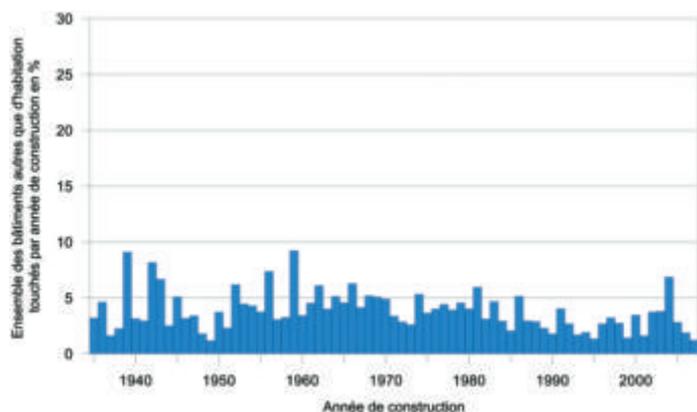
Fig. 38: pourcentage de bâtiments autres que d'habitation (affectation 30–90 du code AEAI) sur l'ensemble des bâtiments autres que d'habitation des communes thurgoviennes en fonction de leur année de construction.

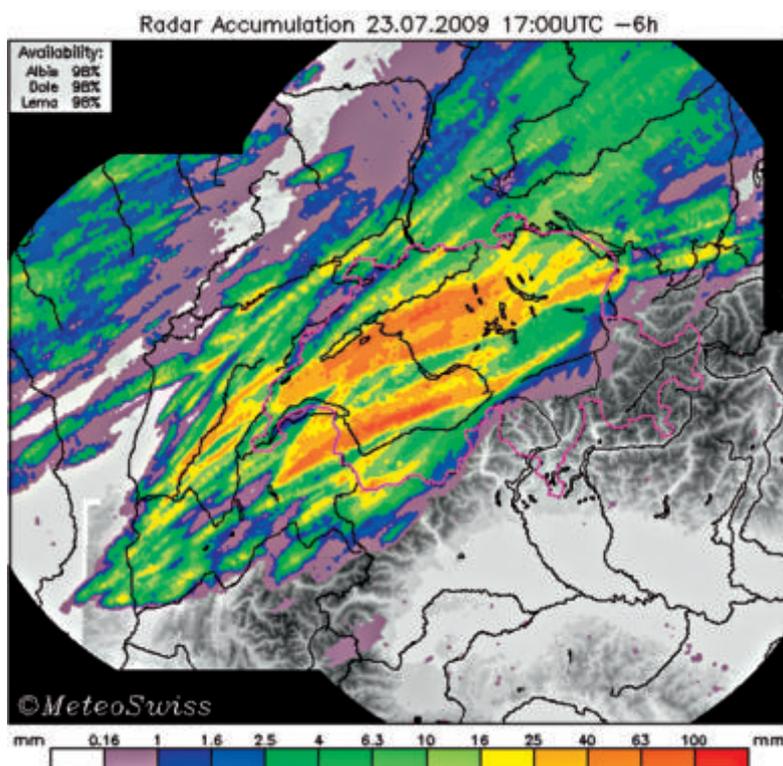
Fig. 39: pluviométrie du 23 juillet 2009 entre 11 et 17 UTC (13 – 19 heures CEST), d'après les données radar des stations de la Dôle, Albis et Monte Lema. La trajectoire des deux principaux orages de grêle apparaît clairement (source: MétéoSuisse, modifiée).

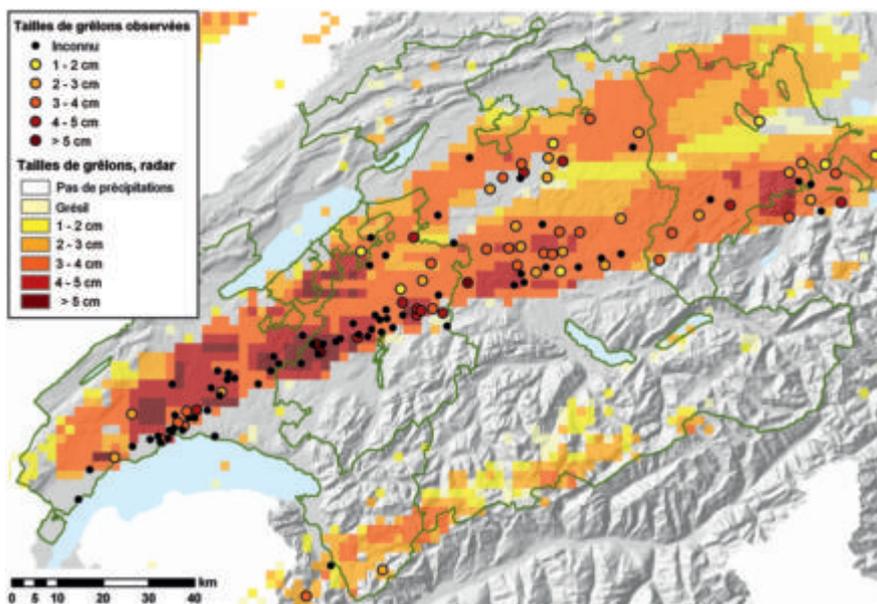
Fig. 40: distribution des tailles de grêlons lors de la grêle du 23 juillet 2009 dans les cantons de Vaud, Fribourg, Berne et Lucerne, observées ou tirées de données radar (données radar: meteoradar; bases cartographiques: swisstopo).

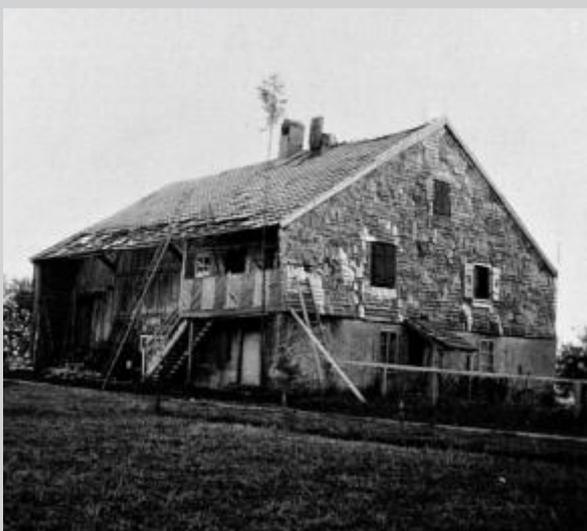
Fig. 41: maison à Fiaugères FR endommagée par la grêle sur la façade en bardeaux et par la tempête sur le toit.

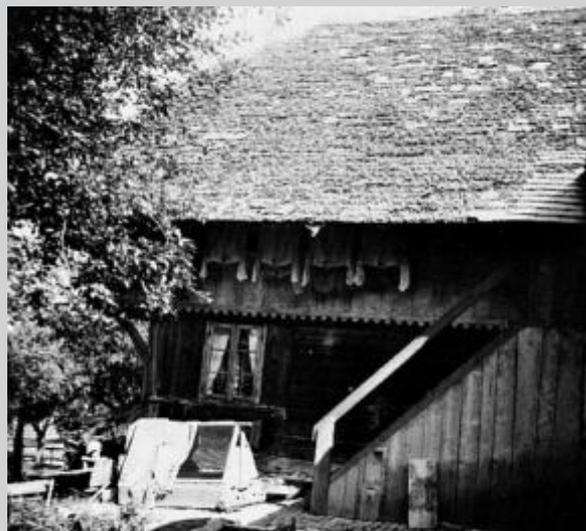
Fig. 42: maison à Henzenried FR endommagée par la grêle sur le toit de bardeaux. (Photos: archives UIR)

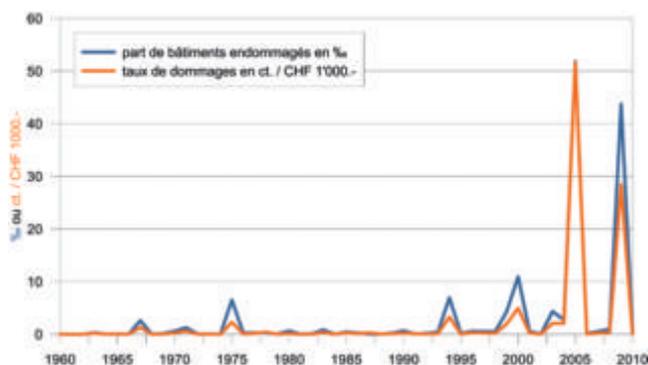
Fig. 43: évolution des dommages aux bâtiments dus à la grêle dans le canton de Vaud depuis 1960 (source: statistique des dommages AEA).

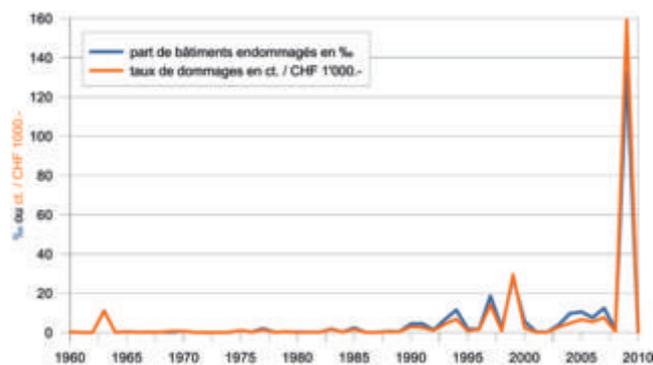
Fig. 44: évolution des dommages aux bâtiments dus à la grêle dans le canton de Fribourg depuis 1960 (source: statistique des dommages AEA).

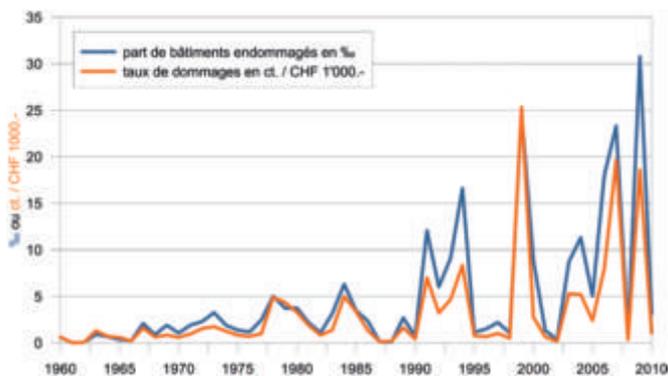
Fig. 45: évolution des dommages aux bâtiments dus à la grêle dans le canton de Berne depuis 1960 (source: statistique des dommages AEAJ).

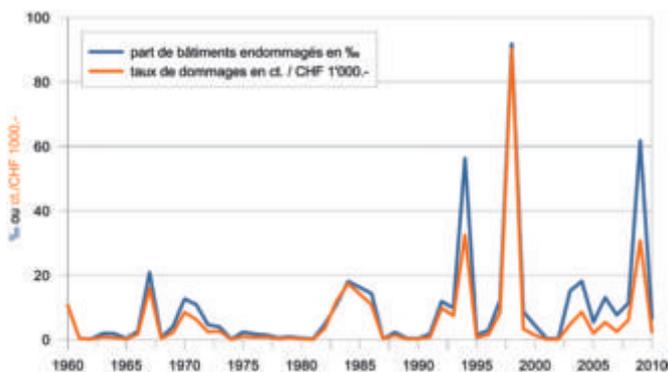
Fig. 46: évolution des dommages aux bâtiments dus à la grêle dans le canton de Lucerne depuis 1960 (source: statistique des dommages AEAJ).

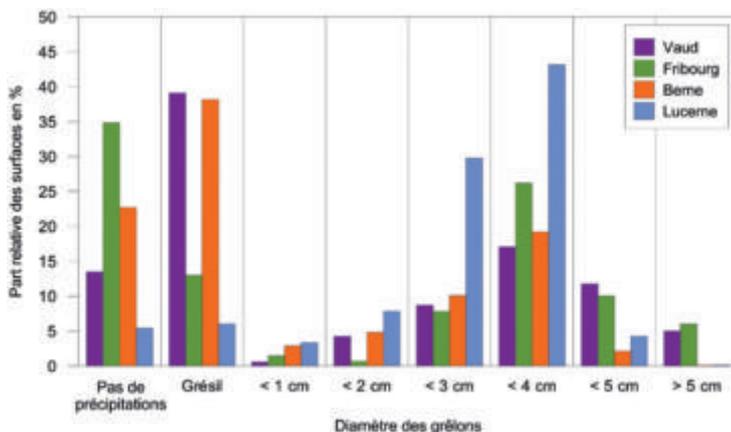
Fig. 47: part relative des surfaces pour les différentes classes granulométriques des grêlons dans les quatre cantons, tirée des données des radars météorologiques.

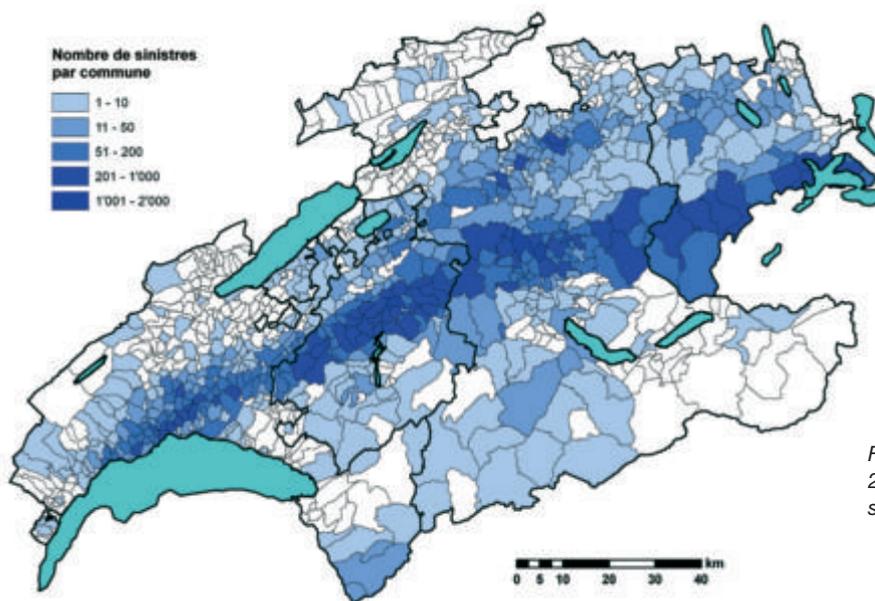
Fig. 48: nombre de dommages dus à la grêle du 23 juillet 2009, par commune (base cartographique: swisstopo).

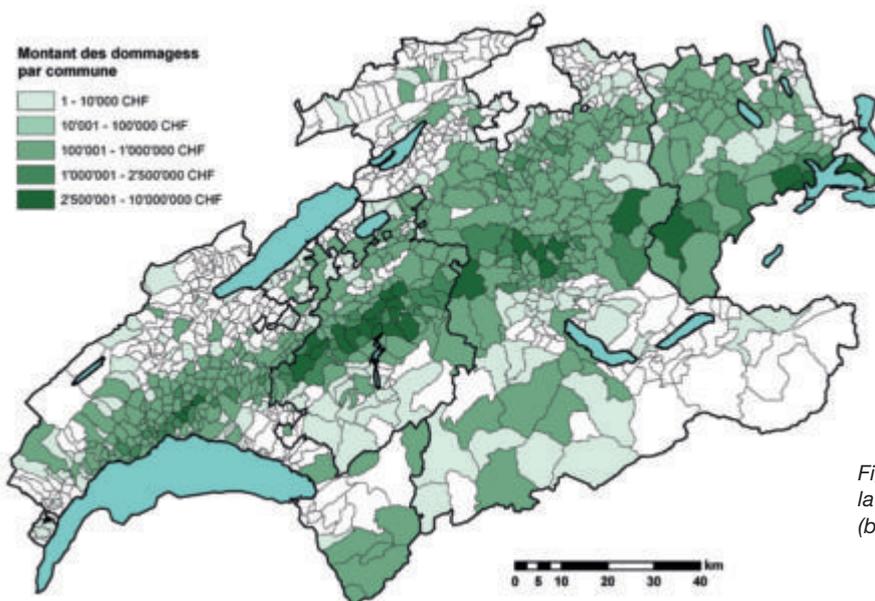
Fig. 49: montant (brut) des dommages dus à la grêle du 23 juillet 2009, en CHF par commune (base cartographique: swisstopo).
