Analyse des événements

Grêle 2009

Etude des orages de grêle du 26 mai et du 23 juillet 2009

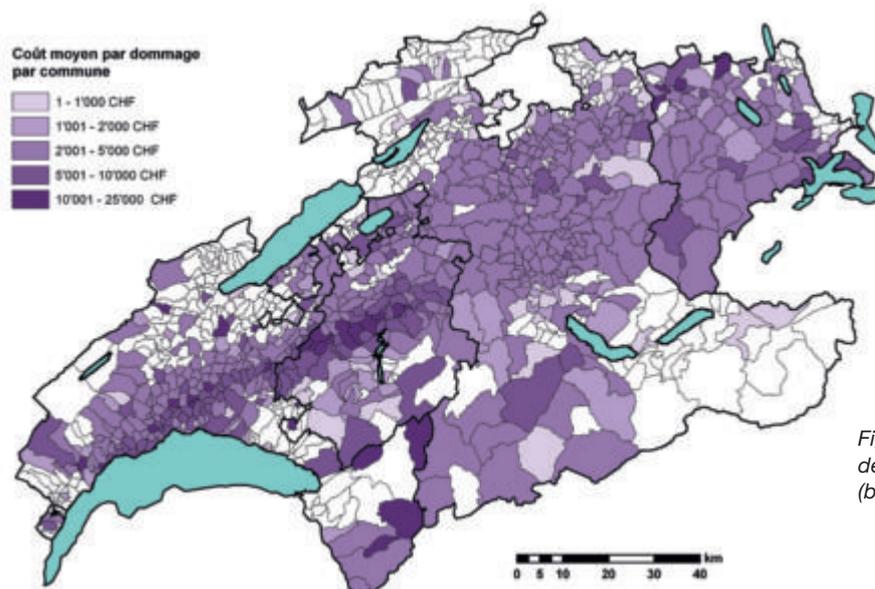
Fig. 50: dommage moyen aux bâtiments des suites de la grêle du 23 juillet 2009, en CHF par commune (base cartographique: swisstopo).

Il est intéressant de constater que la bande des dommages moyens élevés s'étend de la Côte vaudoise jusqu'au district de la Singine, mais semble se rompre abruptement à la frontière du canton de Berne, même si des intensités élevées de grêle ont également été constatées dans le canton de Berne. Il n'est pas élucidé si la cause en incombe à l'intensité moindre (la catégorie la plus élevée n'a été enregistrée nulle part dans le canton de Berne), si elle est de nature technique propre à l'assurance (estimation différente des dommages) ou si elle est liée à la typologie d'habitation.

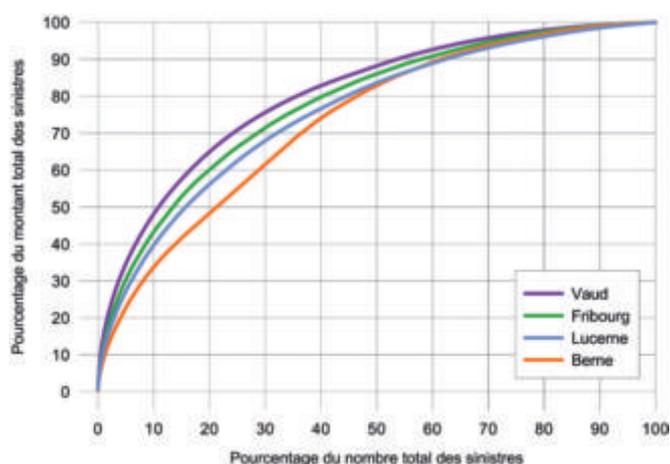
Fig. 51: relation entre les dommages bruts triés par ordre décroissant et la somme totale des dommages pour les cantons de Vaud, de Fribourg, de Berne et de Lucerne.

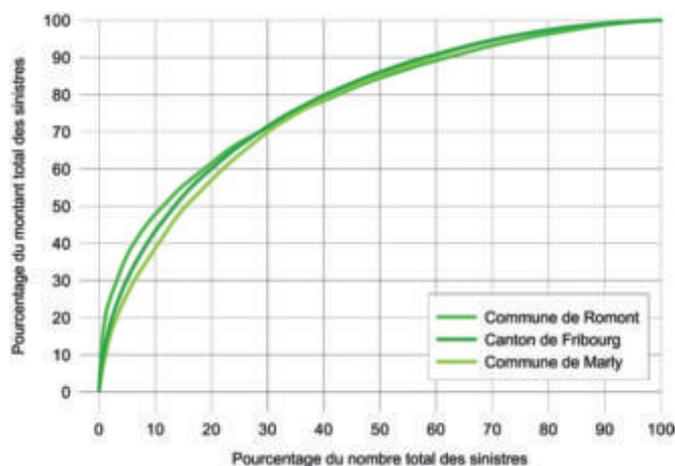
Fig. 52: relation entre les dommages bruts triés par ordre décroissant et la somme totale des dommages pour les communes de Romont (montant le plus élevé des dommages dans le canton), Marly (nombre le plus élevé des dommages dans le canton), ainsi que l'ensemble du canton de Fribourg.

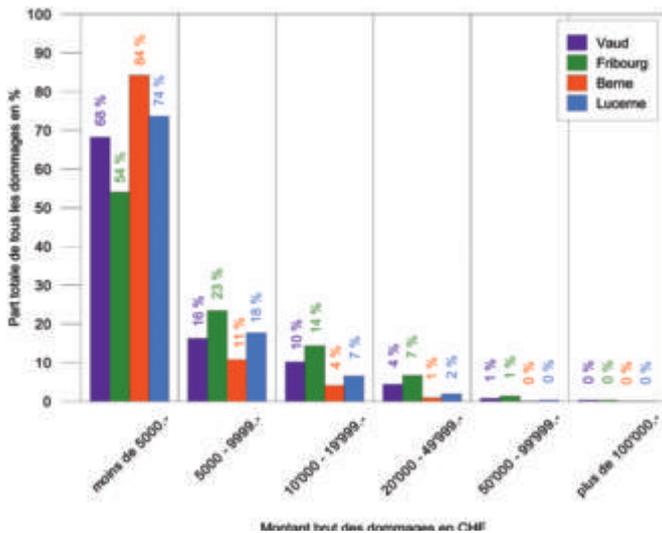
Fig. 53: structure des coûts des dommages aux bâtiments dus à la grêle: part relative des différentes classes de coûts dans le nombre total des dommages pour les cantons de Vaud, Fribourg, Berne et Lucerne (voir aussi fig. 19).

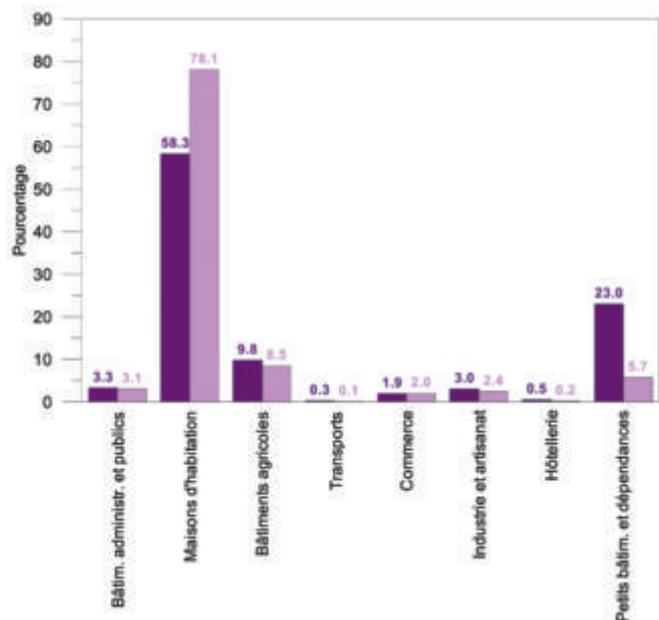
Fig. 54: part relative des catégories de bâtiments (affectation) dans le nombre total de bâtiments du canton de Vaud (colonnes sombres), ou dans le nombre de bâtiments endommagés (colonnes claires).

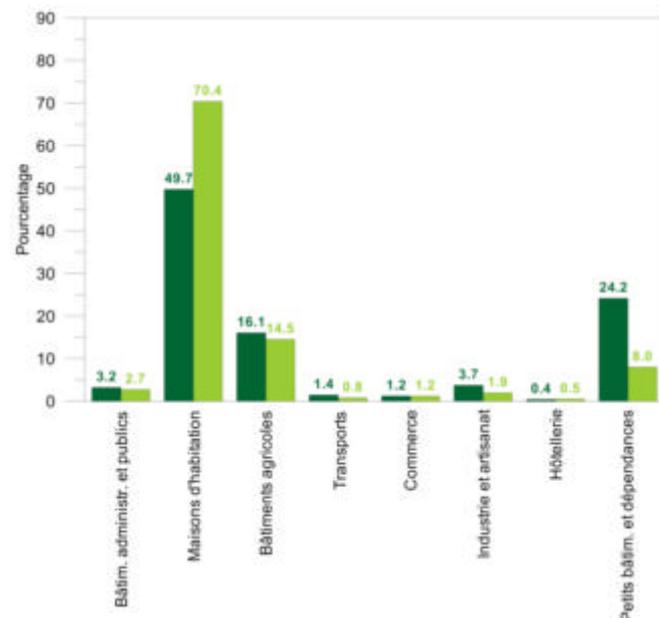
Fig. 55: part relative des catégories de bâtiments (affectation) dans le nombre total de bâtiments du canton de Fribourg (colonnes sombres), ou dans le nombre de bâtiments endommagés (colonnes claires).

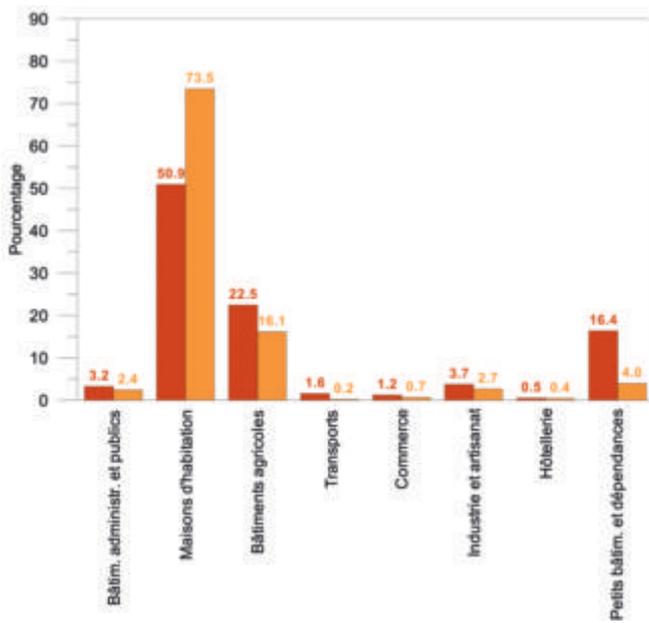
Fig. 56: part relative des catégories de bâtiments (affectation) dans le nombre total de bâtiments du canton de Berne (colonnes sombres), ou dans le nombre de bâtiments endommagés (colonnes claires).

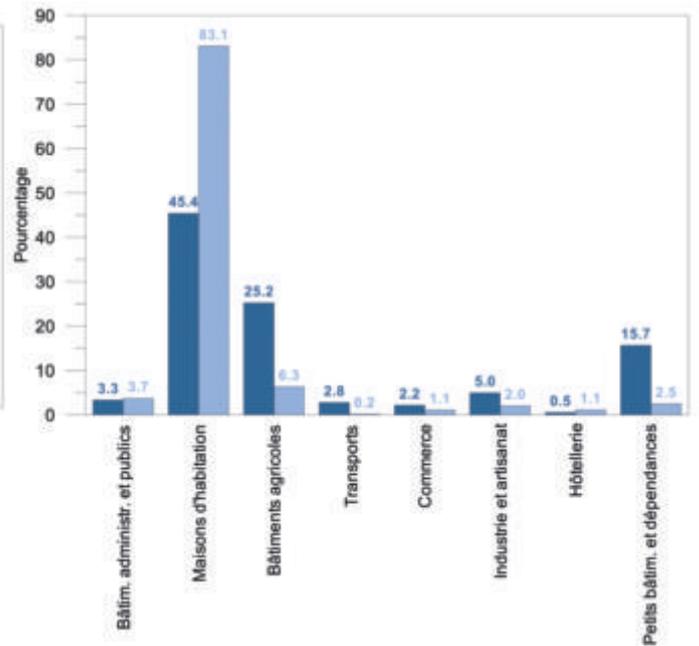
Fig. 57: part relative des catégories de bâtiments (affectation) dans le nombre total de bâtiments du canton de Lucerne (colonnes sombres), ou dans le nombre de bâtiments endommagés (colonnes claires).

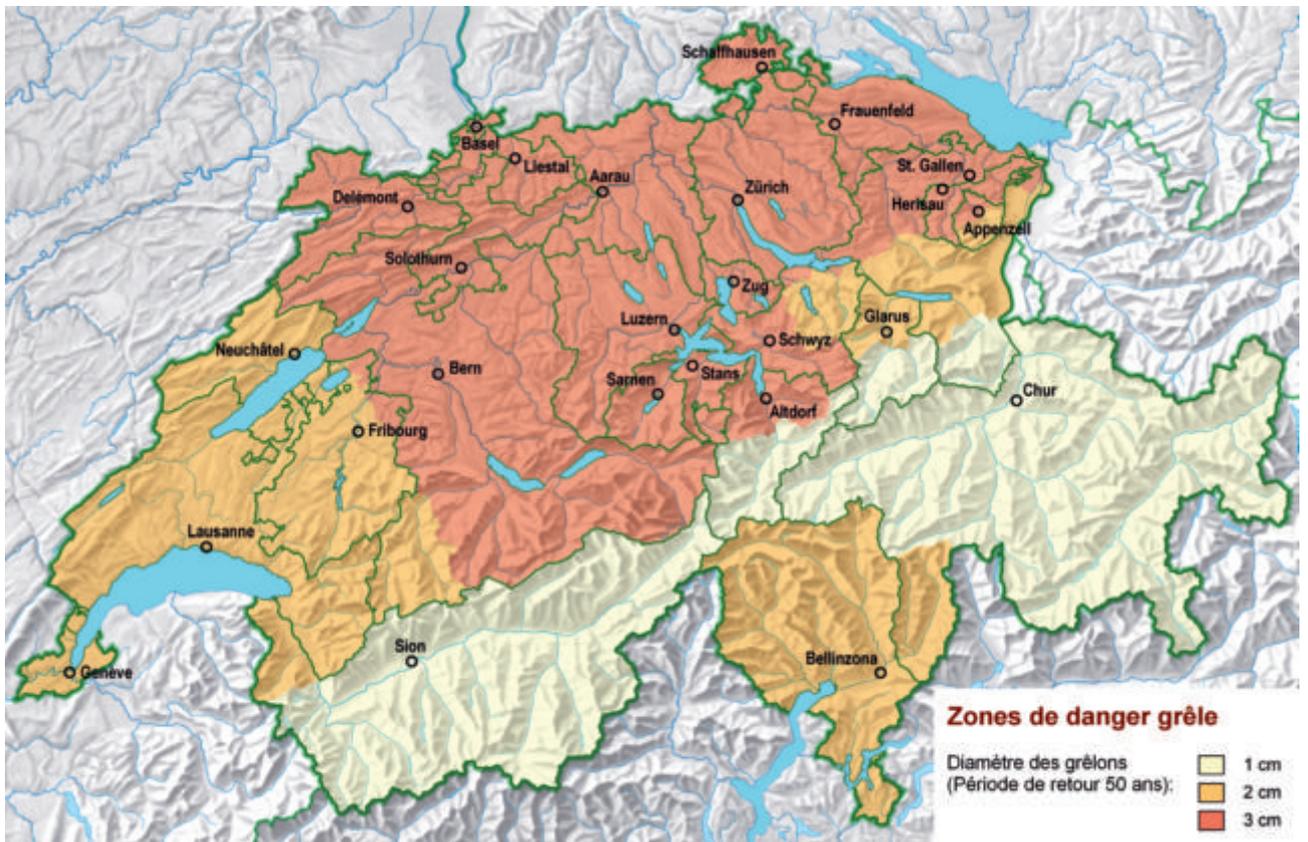
Fig. 58: zones de danger de grêle en Suisse (période de récurrence de 50 ans pour des bâtiments individuels); (bases cartographiques: swisstopo).

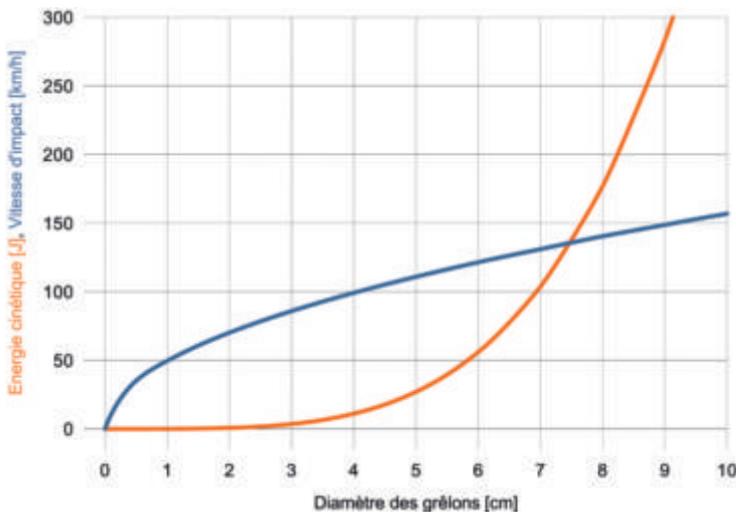
Fig. 59 : énergie cinétique et vitesse de chute en fonction de la taille des grêlons (sans influence du vent ; calculé d'après les bases figurant dans ECA, 2007c).

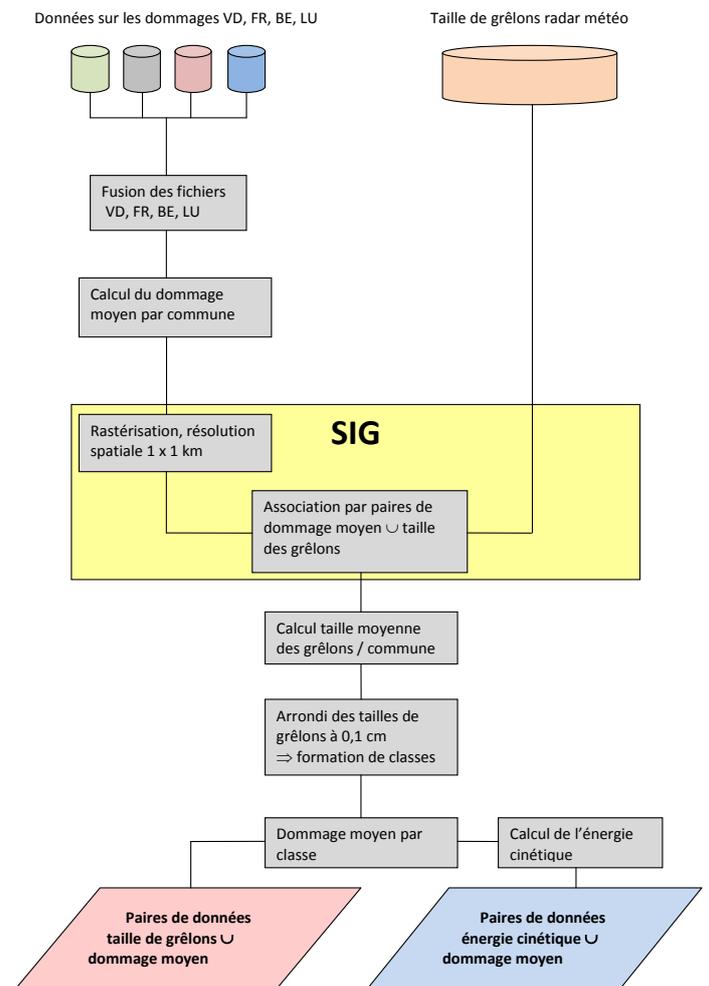
Fig. 60 : procédure méthodologique pour examiner la relation entre la taille des grêlons ou l'intensité de la grêle et le montant moyen des dommages aux bâtiments.

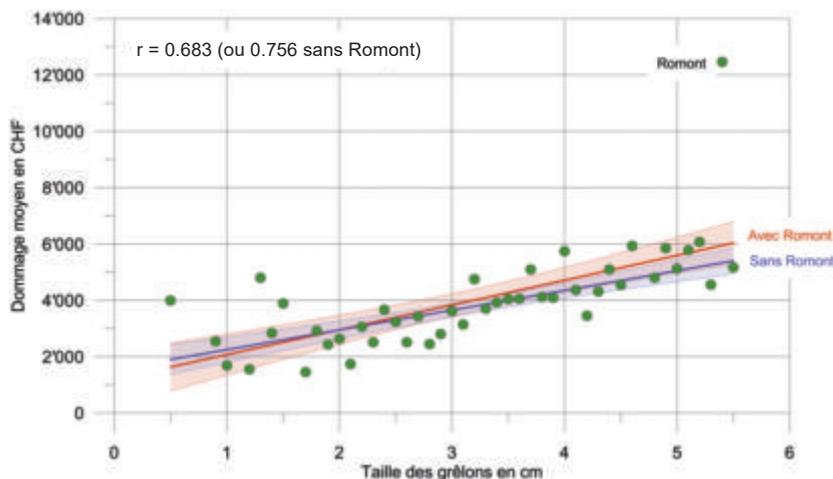
Fig. 61 : dommage individuel moyen (brut) en fonction des tailles de grêlons estimées d'après les radars météorologiques; droites de régression avec intervalle de confiance 95%.

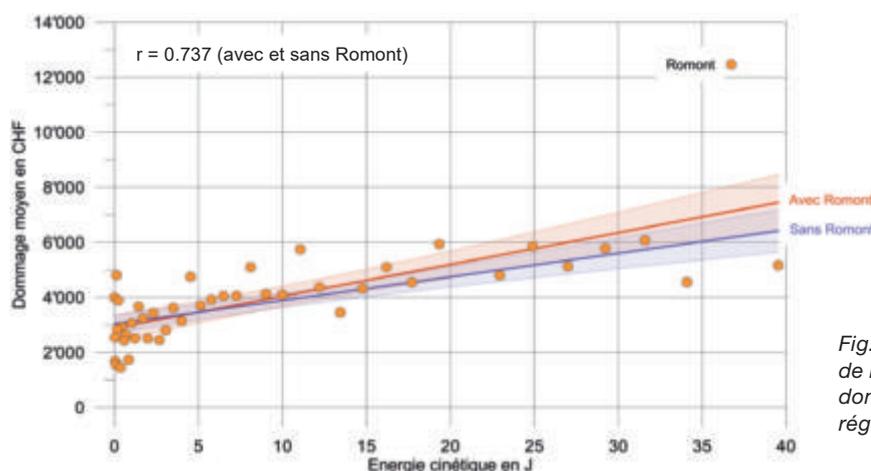
Fig. 62 : dommage individuel moyen (brut) en fonction de l'énergie cinétique des grêlons estimée d'après les données des radars météorologiques; droites de régression avec intervalle de confiance 95%.

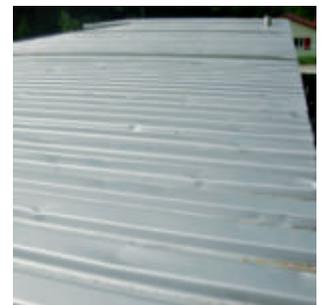
Fig. 64: à gauche, appareil défectueux: la coupole en plexiglas et la sensorique des capteurs de luminosité sont endommagées, l'appareil n'est plus en état de fonctionner. A droite, dommage esthétique: le toit de tôles trapézoïdales présente des bosses bien visibles; il n'est cependant pas atteint dans sa fonction de protection contre les intempéries (photos: ECA TG).

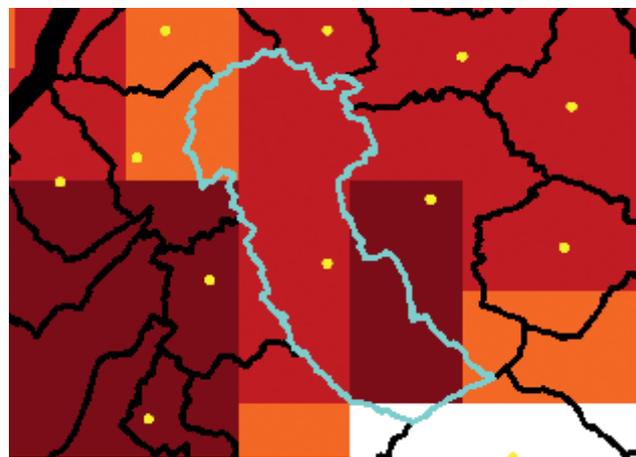
Fig. 65: attribution des valeurs raster sur les tailles de grêlons (orange à rouge sombre) au centre de gravité géographique (points jaunes) des communes (lignes de démarcation noires); exemple mis en évidence en bleu: Villorssonens FR, dont le centre de gravité géographique tombe sur une cellule de raster avec une valeur de 3,5 cm pour la taille des grêlons (bases cartographiques: swisstopo).

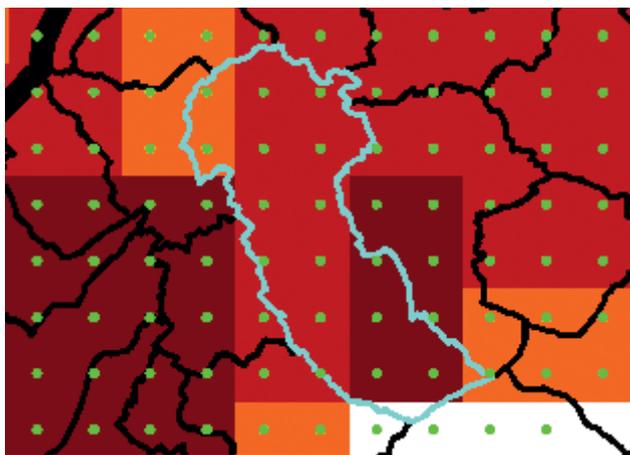
Fig. 66 : calcul des tailles moyennes de grêlons (points verts) à partir des données des radars météorologiques (cellules de raster orange à rouge sombre) par commune (lignes de démarcation noires); exemple mis en évidence en bleu : Villorsonnens FR avec 15 points de raster des classes granulométriques des grêlons 2,5, 3,5 et 4,5 cm, valeur moyenne résultante 3,6 cm (bases cartographiques : swisstopo).

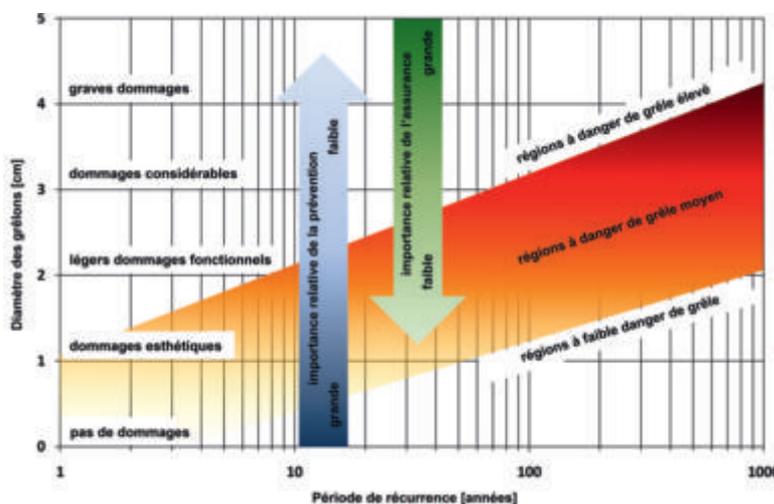
Fig. 67 : interaction de la prévention et de l'indemnisation des dommages en relation avec des éléments de grêle : à partir d'une certaine intensité de grêle, il n'est plus guère possible d'éviter les dommages de manière préventive; il est alors économiquement plus indiqué de les indemniser.
