Analyse d'événements

Les intempéries de l'été 2021 en Suisse

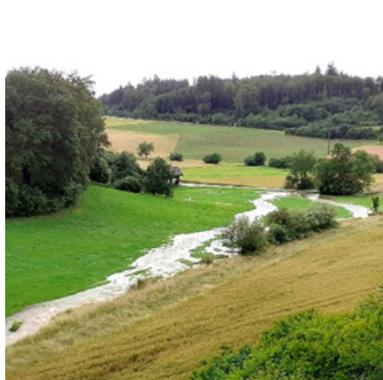
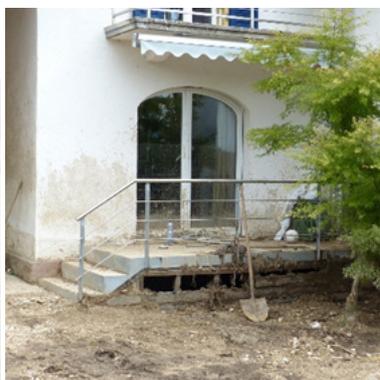
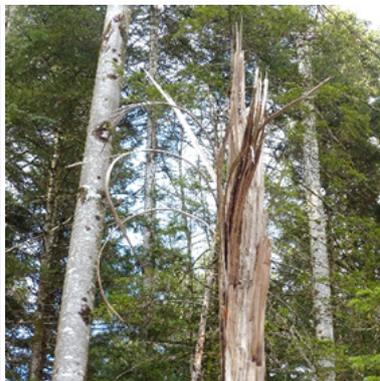
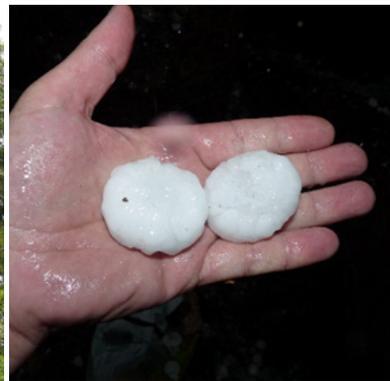
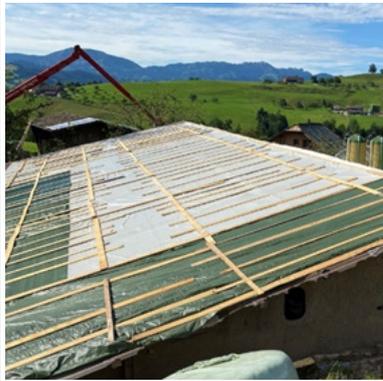
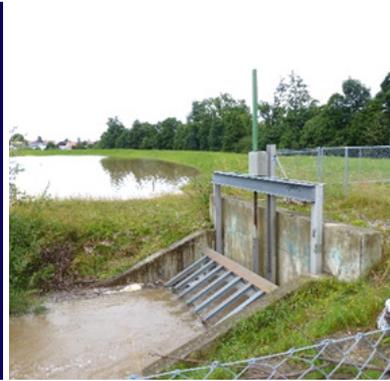
Illustration 3 : Causes de dommages éléments naturels comprises dans la couverture d'assurance des établissements cantonaux d'assurance (photos UIR).

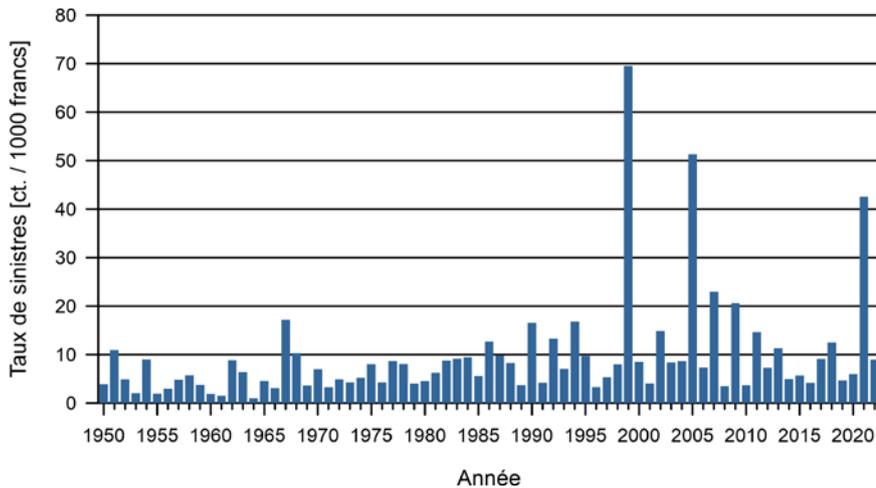
Illustration 1 : Taux de sinistres éléments naturels en ct. / 1000 francs des 19 ECA, sur la période de 1950 à 2022 (source : Statistique des dommages de l'AECA).

L'illustration 1 donne un aperçu de l'évolution des taux de sinistres annuels depuis 1950. Deux périodes distinctes

ressortent du graphique de manière assez nette : de 1950 à env. 1985, les taux de sinistre se situaient la plupart du temps nettement en dessous de 10 ct. / 1000 francs. Cette valeur n'a été dépassée que très exceptionnellement. Environ à partir de 1985, les taux de sinistres ont commencé à afficher des valeurs plus élevées. Le seuil des 10 ct. / 1000 francs a été dépassé plusieurs fois en quelques années. L'année 1999 a marqué un grand coup avec un taux de sinistres proche de 70 ct. / 1000 francs, tandis que les 20 ct. / 1000 francs n'avaient même jamais été atteints auparavant. Ce pic extrême n'a pu être atteint que par le cumul de plusieurs événements indépendants les uns des autres survenus la même année : les grandes quantités de neige tombées pendant l'hiver 1998 / 1999 ont été à l'origine de nombreux dommages dus à la pression de la neige et aux avalanches et représentent bien 5 ct. / 1000 francs du taux de sinistres ; les crues printanières (voir ill. 3 photo du milieu à gauche) contribuent pour bien 15 ct. / 1000 francs ; enfin, peu avant la fin de l'année, la tempête « Lothar » représente bien 42 ct. / 1000 francs. Si ce dernier événement s'était produit ne serait-ce qu'une semaine plus tard – donc en 2000 – le graphique afficherait une tout autre courbe.

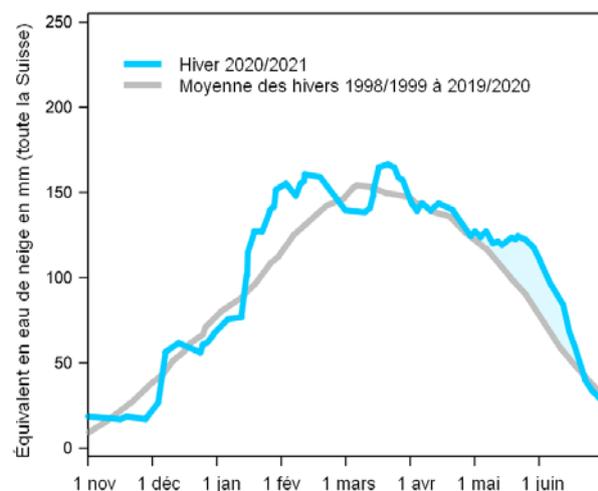
Illustration 2 : Comparaison entre l'évolution de l'équivalent en eau de neige pendant l'hiver 2020 / 2021 sur toute la Suisse (courbe bleue) et la valeur moyenne des 22 dernières années (courbe grise). On constate un équivalent en eau de neige nettement supérieur à la moyenne dès la seconde partie du mois de mai 2021 (zone bleu clair), ainsi que la fonte des neiges rapide en juin (source : d'après Zweifel et al., 2021).

précipitations, le printemps a été frais et, surtout vers la fin de la saison, humide. En conséquence, sur une grande partie du pays, les hauteurs de neige début juin étaient supérieures aux moyennes habituelles pour cette période de l'année (ill. 2).

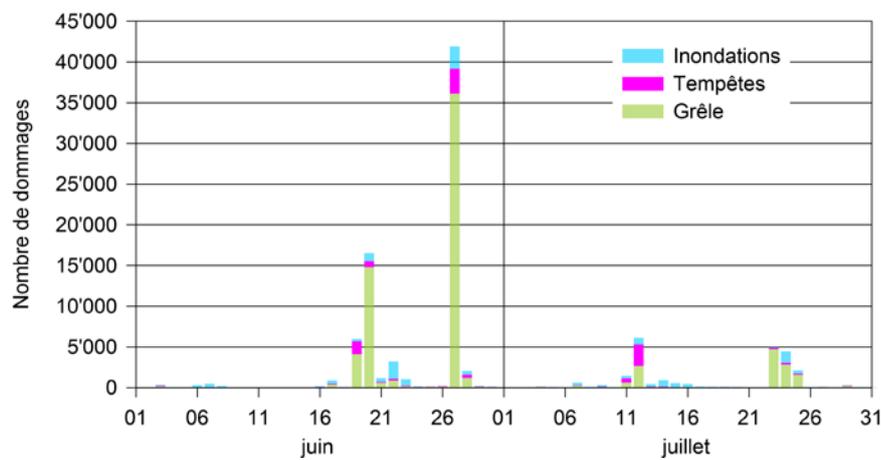
Illustration 4 : Nombre de dommages aux bâtiments liés aux trois causes de dommages éléments naturels, par jour dans les 19 cantons avec ECA.

L'illustration 4 indique le nombre de dommages aux bâtiments dus aux trois éléments naturels principaux, pour les mois de juin et juillet. En effet, seules les causes « tempêtes », « grêle » et « inondations » sont significatives. Le

Qu'est-ce qui est frappant ? Les trois causes ont provoqué des dommages au cours des quatre périodes. En effet, des dommages liés aux tempêtes, à la grêle et aux inondations sont à déplorer chaque fois. Les orages d'été, tels que ceux qui ont marqué l'année 2021, se caractérisent notamment par la concomitance de ces trois processus de dommages. Dans le tableau 2, on peut voir cependant que les dommages grêle, un phénomène de masse typique, ont dominé plus ou moins nettement chacune des quatre phases.

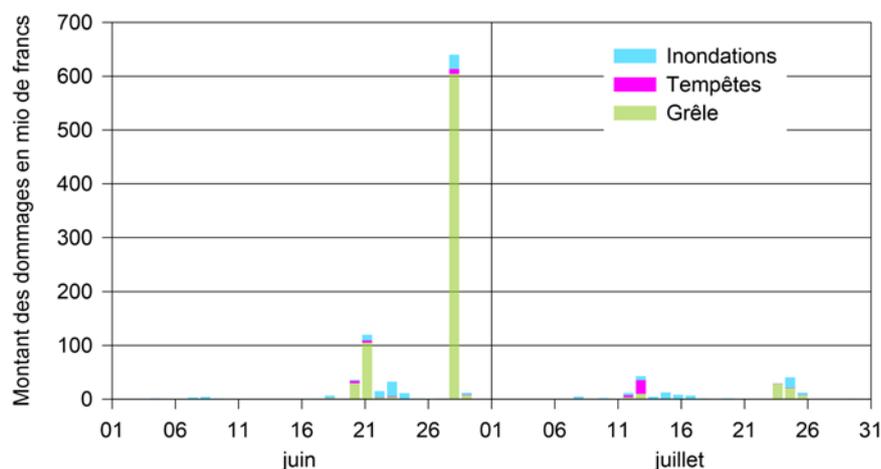
Illustration 5 : Montant des dommages aux bâtiments pour les trois causes de dommages éléments naturels, par jour dans les 19 cantons avec ECA.

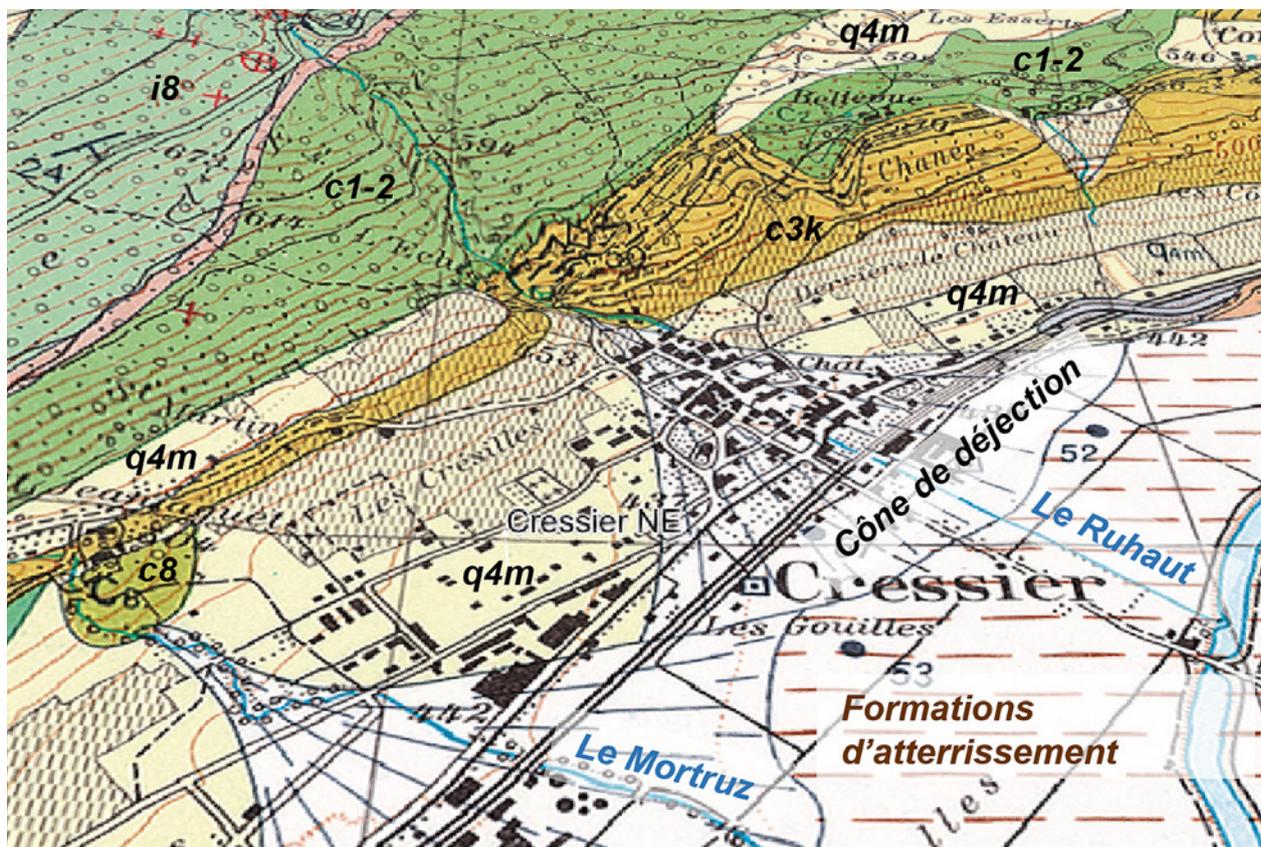
Illustration 8 : Vue transversale, depuis le sud, de la géologie de Cressier.

i8 : roche calcaire (Malm)

Le village de Cressier (NE) est situé au pied de la partie la plus au sud de la chaîne de montagnes du Jura et est traversé par le ruisseau Le Ruhaut (ill. 8). Son bassin versant

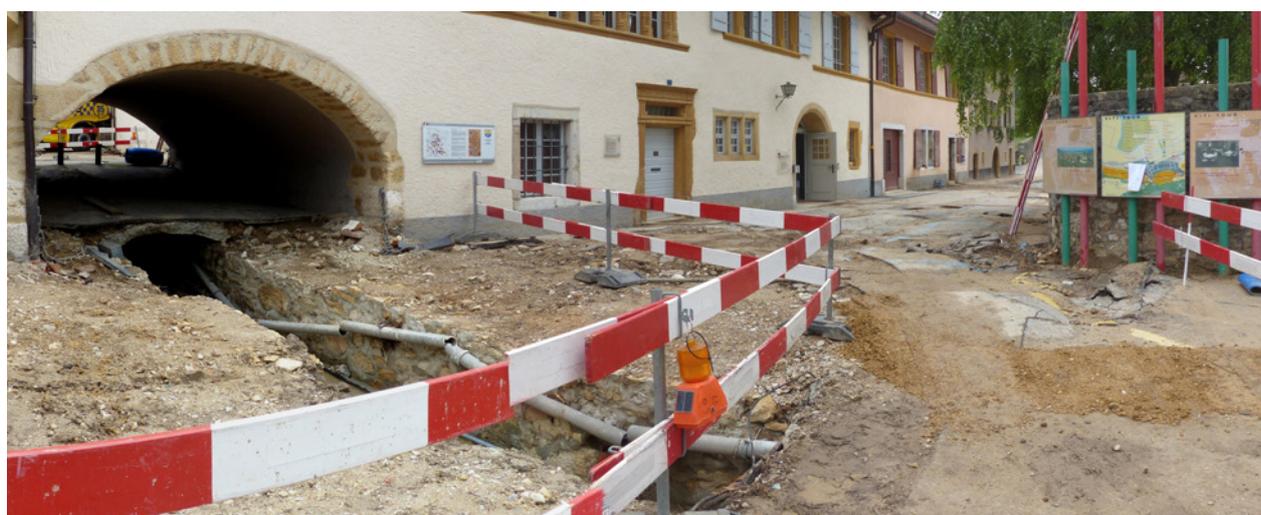
Illustration 9 : Traces des intempéries dans le centre du village de Cressier (rue Vallier), le 1er juillet 2021, soit une bonne semaine après l'événement. À gauche, ouverture vers le passage sous terre du Ruhaut (photo : UIR).

Le 22 juin, à partir d'environ 19h35 jusqu'à environ 20h05³, un orage accompagné de précipitations intenses s'est abattu sur le bassin versant du Ruhaut. Les sols de la zone étaient alors en partie seulement saturés d'eau. La quantité moyenne des précipitations dans la zone concernée était de 50 mm et une intensité de 150 mm/h a même été atteinte pendant cinq minutes. Cet événement a été classé parmi les événements survenant tous les 50 à 100 ans. Le ruisseau a gonflé rapidement et violemment, entraînant les matières solides présentes jusqu'au fond rocheux. Il est sorti de son lit à hauteur de L'Écluse avant de déposer sur de vastes étendues dans le village de Cressier, entre 20h15 et 21h30, des matériaux charriés, de la boue et du bois flottant. Large de 1,5 m² au maximum, la section d'écoulement du tronçon canalisé et du trajet souterrain à travers le village jusqu'au confluent s'est avérée totalement insuffisante pour laisser passer le mélange eau-matières solides (ill. 9). Les traces laissées sur le ter-

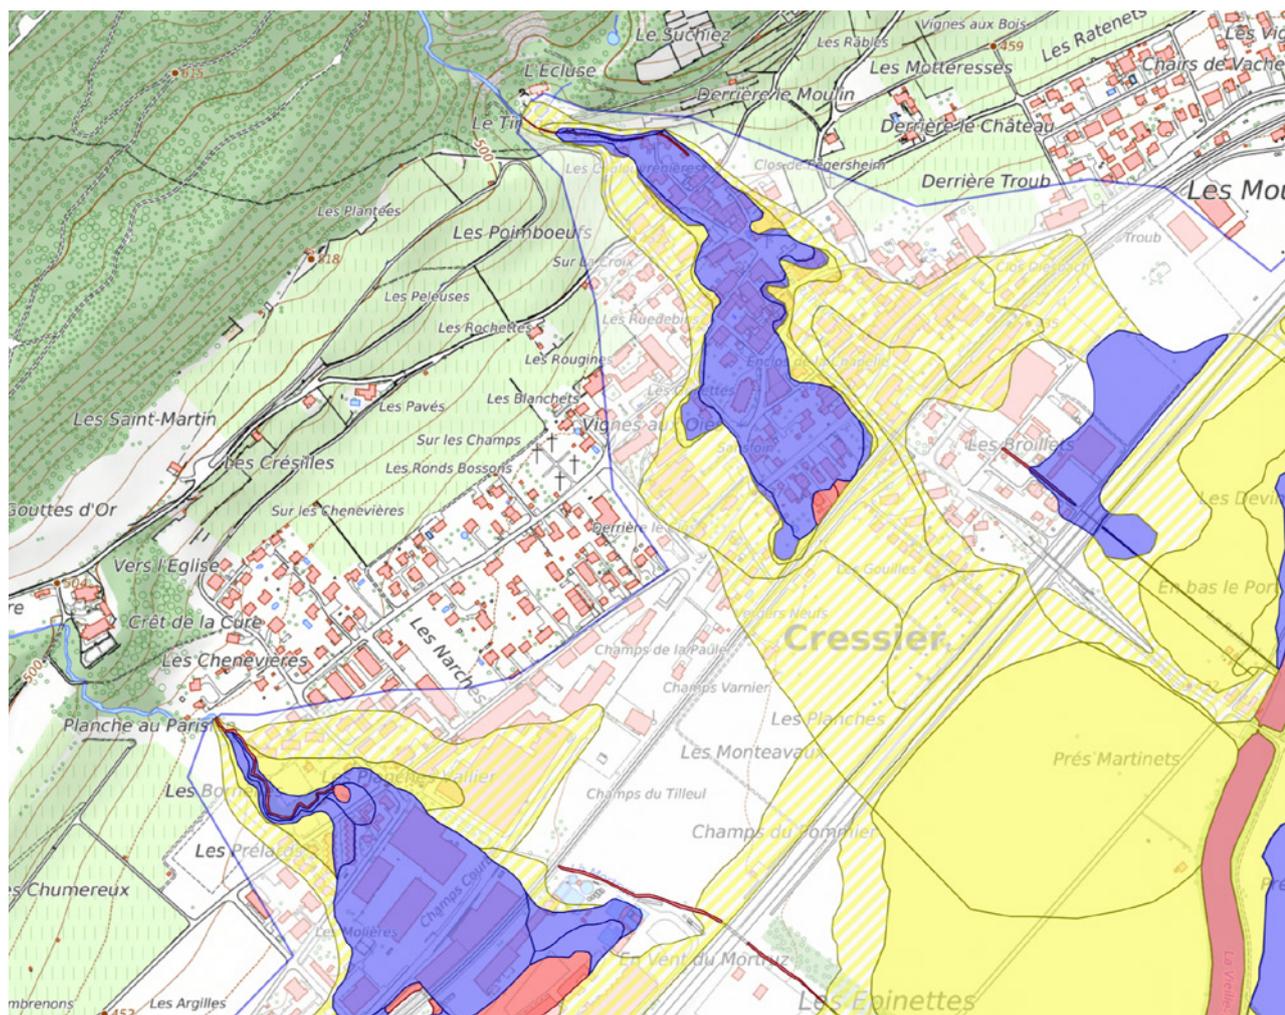
Illustration 10 : Extrait de la carte des dangers naturels. Danger inondations. (source : géoportail du SITN).

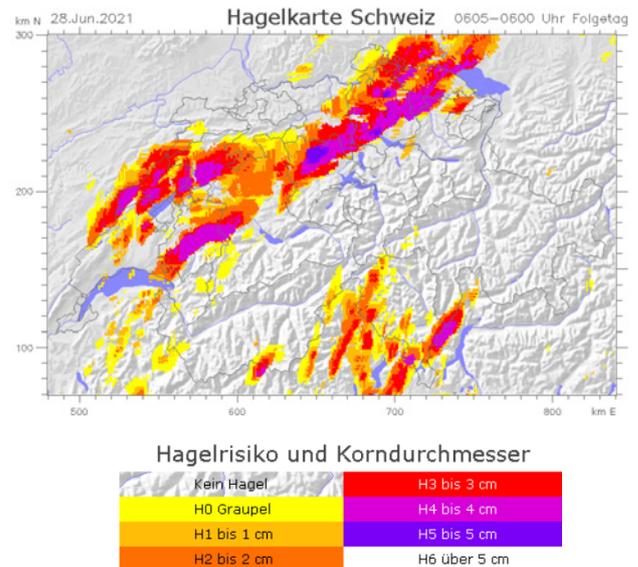
Illustration 11 : Tailles des grêlons du 28 juin 2021, données radar météo cumulées sur 24 heures (représentation : Meteora-dar GmbH ; source : MétéoSuisse).

Une cellule orageuse enfermée dans cette ligne de convergence a causé des chutes de grêle violentes, notamment dans les cantons de Lucerne et de Zoug (ill. 11). Accompagnée de puissantes bourrasques et de pluies intenses, cette cellule s'était formée au-dessus du mont Napf avant d'évoluer rapidement en « supercellule »⁵, suivant une trajectoire vers le nord-est au-dessus de la région de Willisau / Sursee (Rottal, LU), où elle a déversé sa charge de glace vers 18h00 sous forme de rafales de-

La carte grêle (ill. 11) donne l'impression que le canton de Zoug s'est trouvé en périphérie de l'événement et que l'intensité des averses y était plus faible. Les cartes des dommages (ill. 13 et 14) montrent toutefois une tout autre réalité. Cette contradiction pourrait avoir pour cause le fait que l'image radar reflète la situation à plusieurs kilomètres au-dessus du sol. Les cartes des dommages, quant à elles, représentent la situation au sol. Sous l'influence du vent, les grêlons peuvent être emportés horizontalement pendant leur chute et percuter le sol ou les bâtiments à

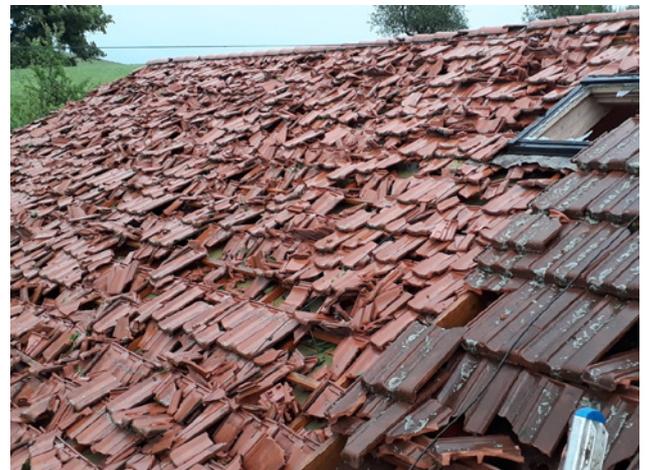
Illustration 12 : Toit de tuiles fortement endommagé par la grêle à Wolhusen (LU) (photo : GVL).

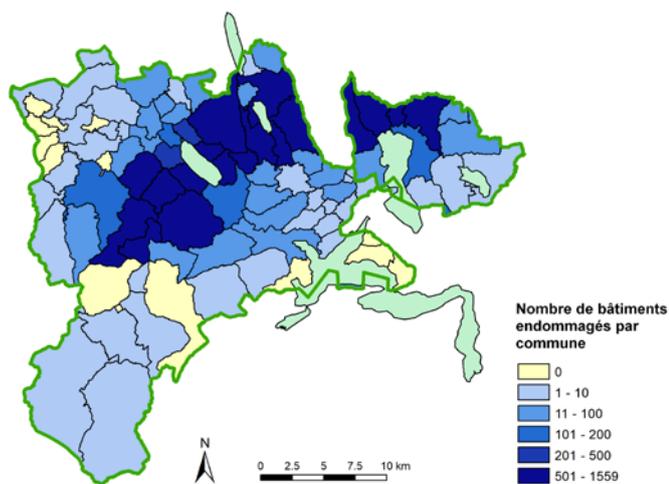
Illustration 13 : Répartition des dommages grêle par commune dans les cantons de Lucerne et de Zoug, après l'averse de grêle du 28 juin 2021. La commune de Cham (ZG) a rapporté le plus grand nombre de sinistres (1559 cas) (bases cartographiques : swisstopo).

scendantes⁶. Autour de la commune de Wolhusen surtout, l'averse de grêle était très dense avec parfois de très gros grêlons, provoquant des dommages d'une ampleur exceptionnelle (ill. 12). Des grêlons de 6 cm de diamètre sont tombés sur de vastes étendues. Certains grêlons ont même atteint 9 cm par endroits, comme à Wolhusen LU. Dans le canton de Lucerne, les régions les plus gravement touchées étaient celles de Wolhusen, Ruswil, Menznau, Buttisholz, Nottwil, Eich, Schenkon, Sempach, Römerswil et Beromünster ; dans le canton de Zoug, ce sont les communes de Cham, Steinhausen et Baar qui ont le plus souffert (ill. 13, 14).

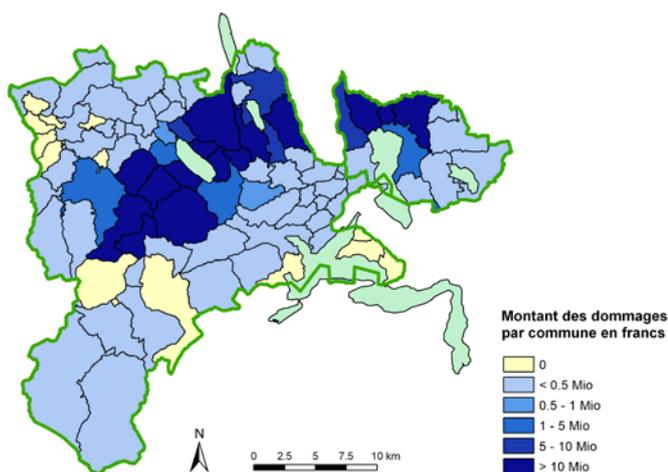
Illustration 14 : Répartition des montants des dommages grêle par commune dans les cantons de Lucerne et de Zoug, après l'averse de grêle du 28 juin 2021. Le montant des dommages le plus élevé (près de 45 millions de francs) a été recensé à Ruswil (LU) (bases cartographiques : swisstopo).

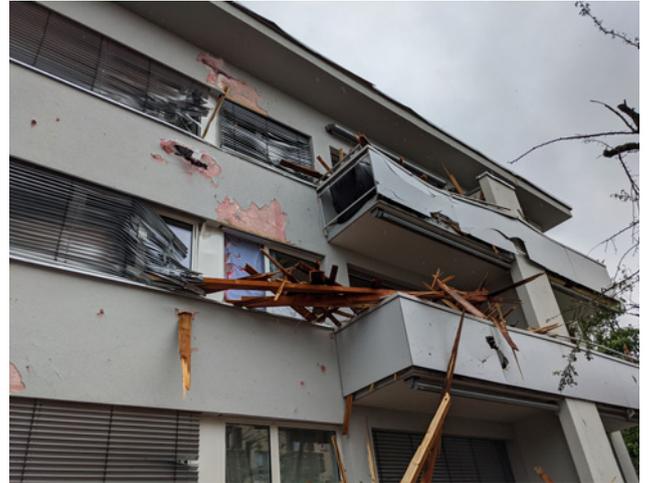
Illustration 15 : Bâtiment d'habitation à Zurich-Altstetten dont les stores à lamelles ont été déchirés, les fenêtres brisées et les façades lourdement endommagées par des morceaux de bois arrachés du toit d'un bâtiment voisin (photo : GVZ).

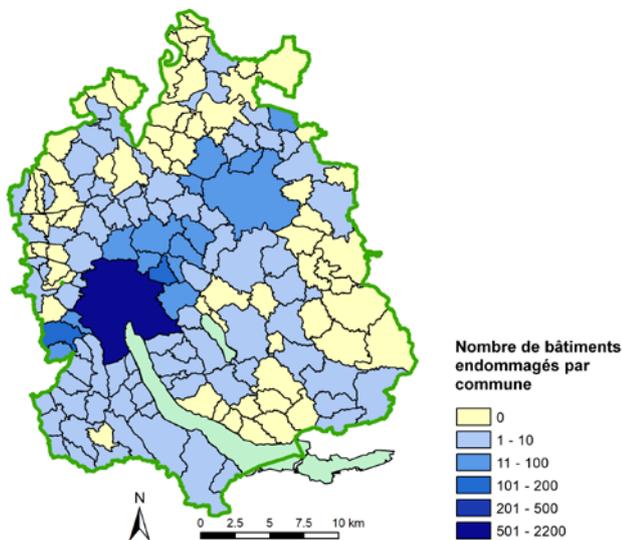
Illustration 16 : Répartition du nombre de dommages tempêtes, par commune dans le canton de Zurich, après le passage de la rafale descendante le 13 juillet 2021. La commune de Zurich a rapporté le plus grand nombre de sinistres (2200 cas) (bases cartographiques : swisstopo).

Affichant les valeurs les plus élevées, la commune de Zurich ressort nettement sur les deux cartes. Cette constatation s'accorde avec le fait que c'est dans cette partie du canton qu'ont été mesurées les rafales les plus violentes. Il ne faut toutefois pas oublier que Zurich est la plus grosse commune du canton, au vu de sa superficie et de son portefeuille de bâtiments. À ce titre, elle présente un potentiel de dommages beaucoup plus élevé que toute autre commune. On constate le même phénomène pour Winterthur, la deuxième ville du canton, notamment sur l'illustration 17. Afin de pouvoir déterminer où l'intensité des dommages a été la plus forte (montant des dommages par rapport à la surface), il faudrait calculer les chiffres des dommages par km² de la commune. Nous renoncions toutefois à cette analyse, car nous connaissons le lieu principal des dommages et nous évitons ainsi d'alourdir la présente publication.

Nous avons vu sur les cartes des dommages tempêtes (ill. 16, 17) que la taille des communes avait une véritable incidence – à savoir les communes comptant un grand nombre de bâtiments présentent un potentiel de dommages plus élevé et ont ainsi tendance à enregistrer davantage de dommages, respectivement un montant de dommages plus élevé. Cette spécificité ne s'applique pas aux inonda-

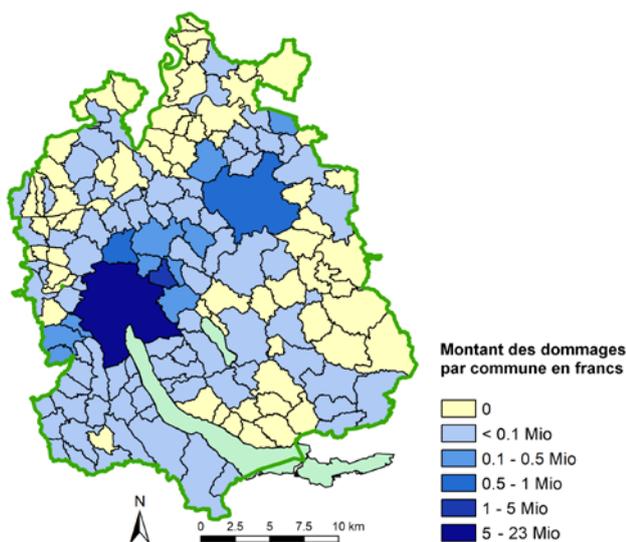
Illustration 17 : Répartition des montants des dommages tempêtes, par commune dans le canton de Zurich, après le passage de la rafale descendante le 13 juillet 2021. Avec 23 millions de francs, c'est la commune de Zurich qui enregistre, de loin, le plus haut montant de dommages (bases cartographiques : swisstopo).

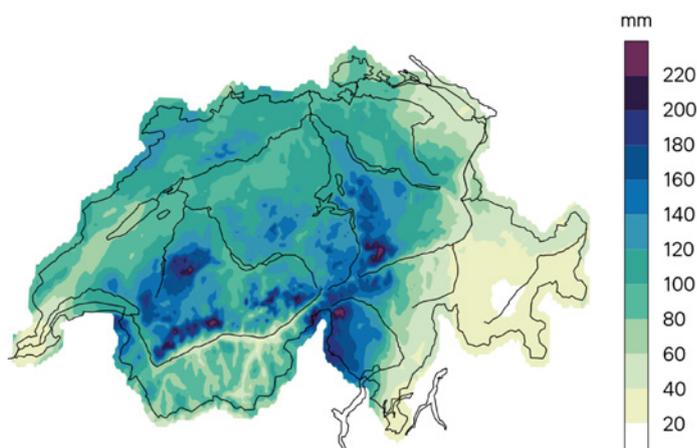
Illustration 18 : Répartition géographique des quantités de pluies en mm, à partir du 12 juillet 2021 à 7h00 jusqu'au 17 juillet 2021 à 7h00 (source : OFEV, 2022c).

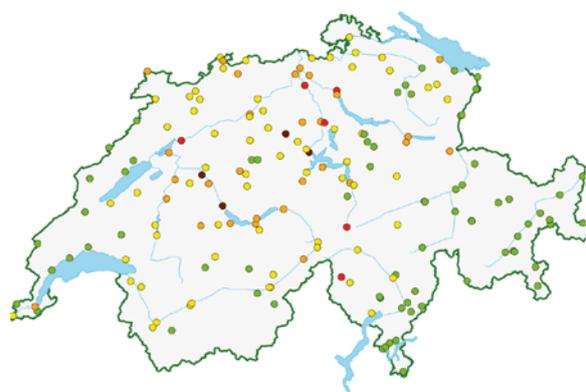
- Débit inférieur à la crue survenant tous les 2 ans
- Crue survenant tous les 2 à 10 ans
- Crue survenant tous les 10 à 30 ans
- Crue survenant tous les 30 à 100 ans
- Débit supérieur à la crue survenant tous les 100 ans

Illustration 19 : Carte des crues des cours d'eau entre le 8 et le 22 juillet 2021 ; à comparer avec la carte de la quantité de pluies (ill. 18 ; source : OFEV, 2022c).

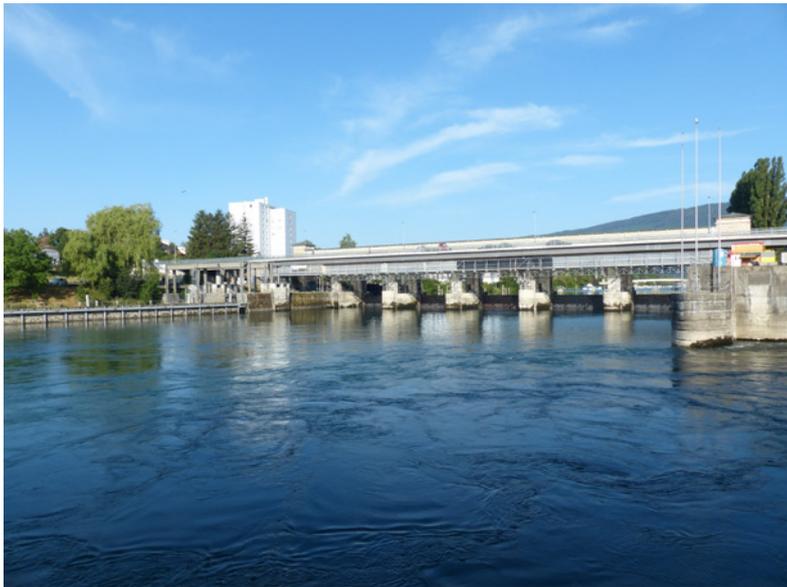
Illustration 20: Le barrage de régulation de Port (BE) sur le canal de Nidau-Büren, avec ses cinq vannes. Photo prise le 7 juillet 2023 en période d'étiage (196 m³/s) ; vue vers l'amont (photo : UIR).

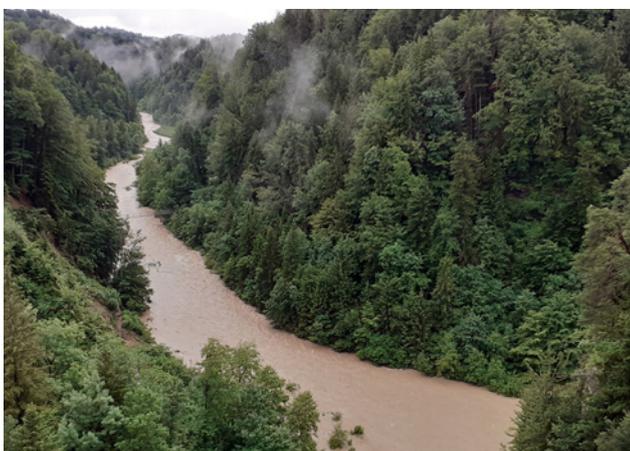
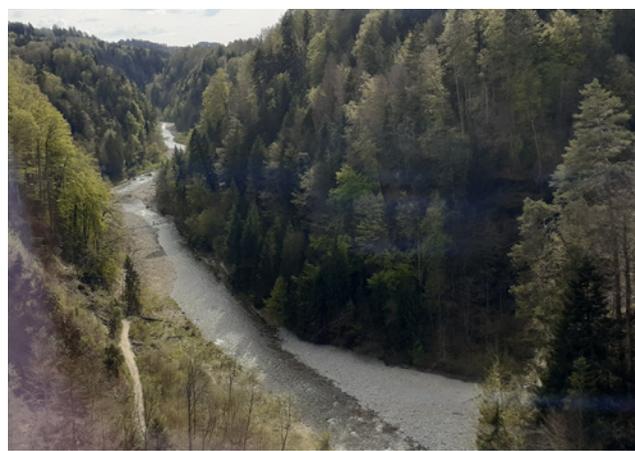
Illustration 21 : En haut, la Singine (BE / FR) lors de la crue du 13 juillet 2021, env. 1 heure avant d'atteindre son débit record de l'année 2021 ; en bas avec un débit normal le 27 avril 2023. La Singine est l'un des affluents non régulables de l'Aar et, par conséquent, également des lacs du pied du Jura (photos : UIR).

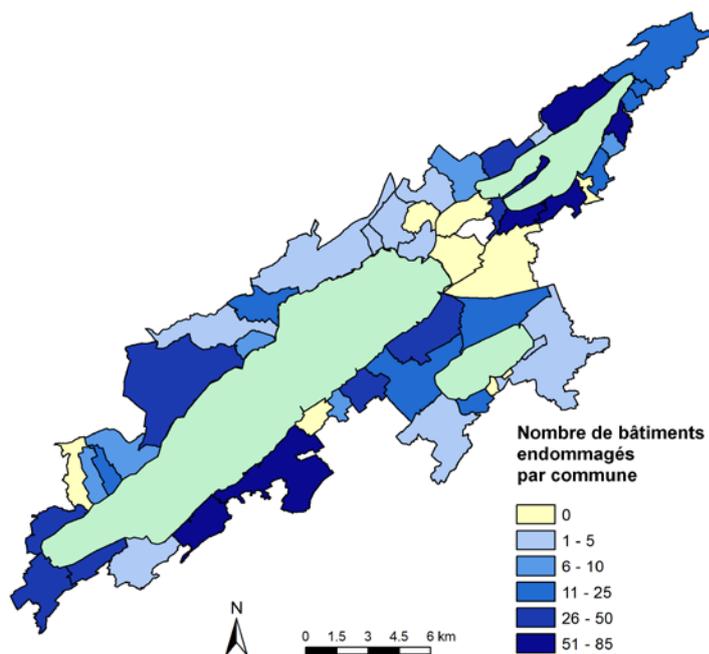
Illustration 22 : Répartition du nombre de dommages inondations survenus entre le 12 et le 20 juillet 2021, par commune riveraine d'un lac dans les cantons de Berne, Fribourg, Neuchâtel et Vaud. La plupart des sinistres ont été déclarés dans la commune d'Estavayer (FR) (85 cas) (bases cartographiques : swisstopo).

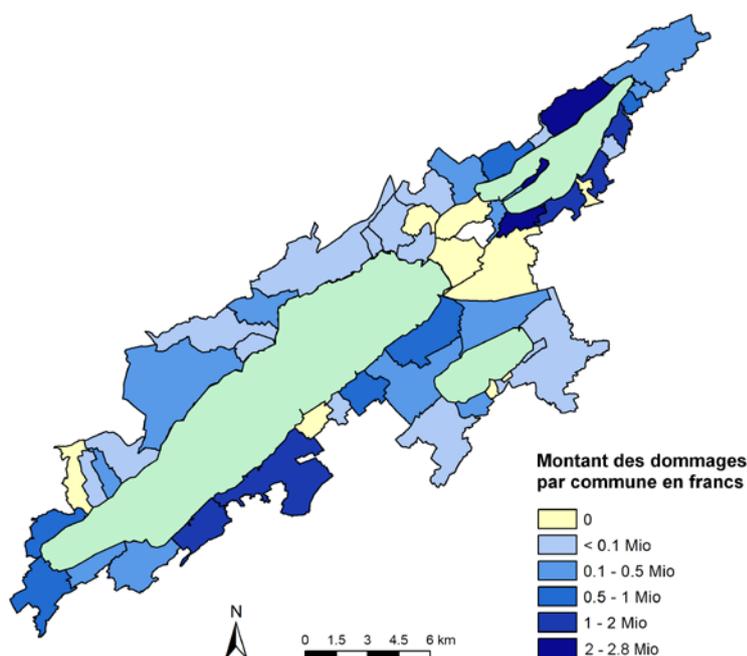
Illustration 23 : Répartition du montant des dommages inondations survenus entre le 12 et le 20 juillet 2021, par commune riveraine d'un lac dans les cantons de Berne, Fribourg, Neuchâtel et Vaud. Avec 2,8 millions de francs, c'est la commune de Fenis (BE) qui enregistre, de loin, le plus haut montant de dommages (bases cartographiques : swisstopo).

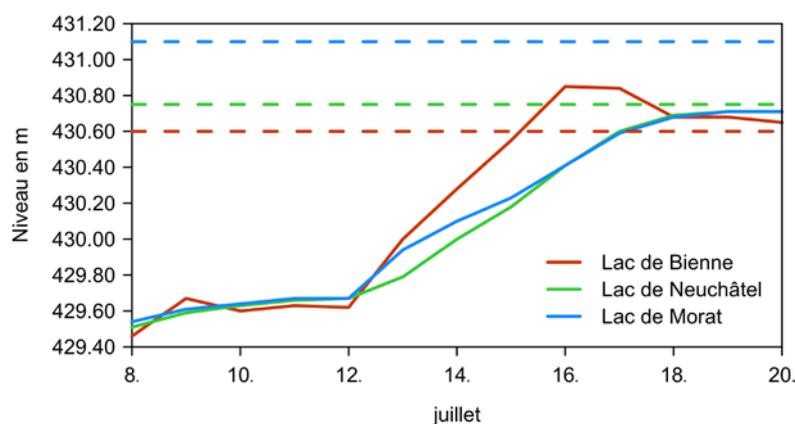
Illustration 24 : Moyennes journalières des niveaux des lacs de Biemme, de Neuchâtel et de Morat entre le 8 et le 20 juillet 2021. En pointillés, le seuil du degré de danger 5 pour chaque lac (source des données : OFEV).

est défini en amont dès 430,60 m pour le lac de Biemme ; pour le lac de Neuchâtel ce degré est atteint à partir de 430,75 m et pour le lac de Morat seulement à partir de 431,10 m. En d'autres termes : tandis que le lac de Biemme avait atteint le degré (maximum) de danger 5, le lac de Neuchâtel était encore légèrement en dessous et le lac de Morat n'avait même pas atteint le degré 4. Comme les degrés de danger sont définis en fonction des répercussions d'un certain niveau des eaux, cela signifie qu'un niveau correspondant à un degré de danger 5 causera davantage de dommages et des dommages plus importants qu'un niveau correspondant à un degré de danger 3.

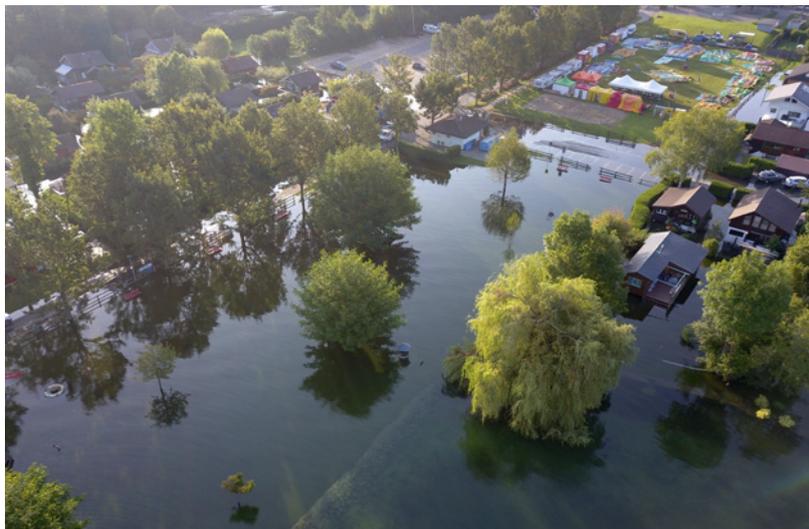
Illustration 25 : Plage de Cudrefin (VD) inondée par le lac de Neuchâtel le 23 juillet 2021 (source : <https://ueberschwemmungs-gedaechtnis.hochwasserrisiko.ch> ; photo : anonyme).

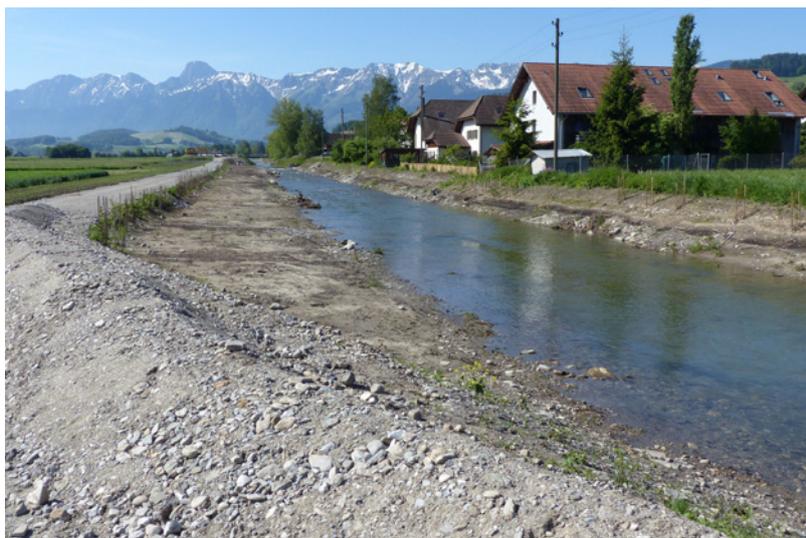
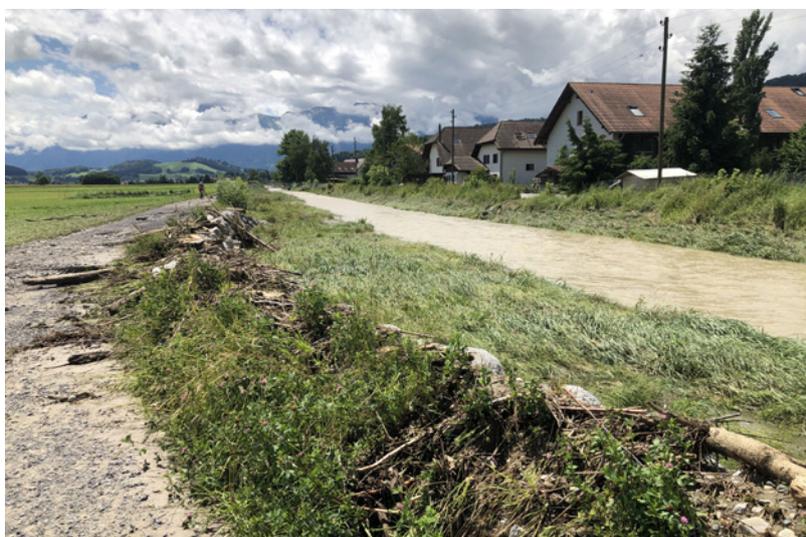
*Illustration 28 a, b :
La mesure fonctionne !
La digue surélevée en 2019 devant les bâtiments est censée protéger les riverains de Mühlethurnen (BE) des crues de la Gürbe et dévier l'eau vers les terres agricoles situées de l'autre côté (photo 28a). Le 21 juin 2021, cela a fonctionné : la crue correspondant à un événement survenant tous les 30 à 50 ans n'a causé aucun dommage dans le quartier résidentiel. La photo 28b montre les traces de la crue le jour suivant ; photo en amont de la rivière (photo UIR).*

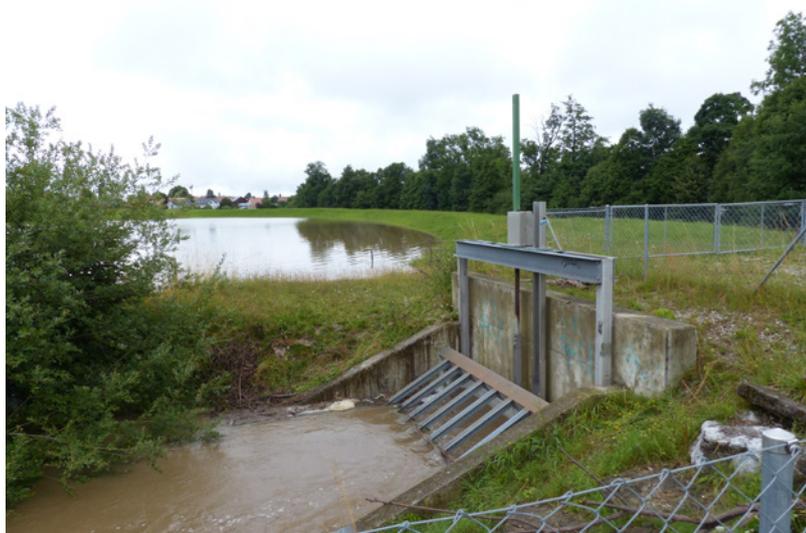
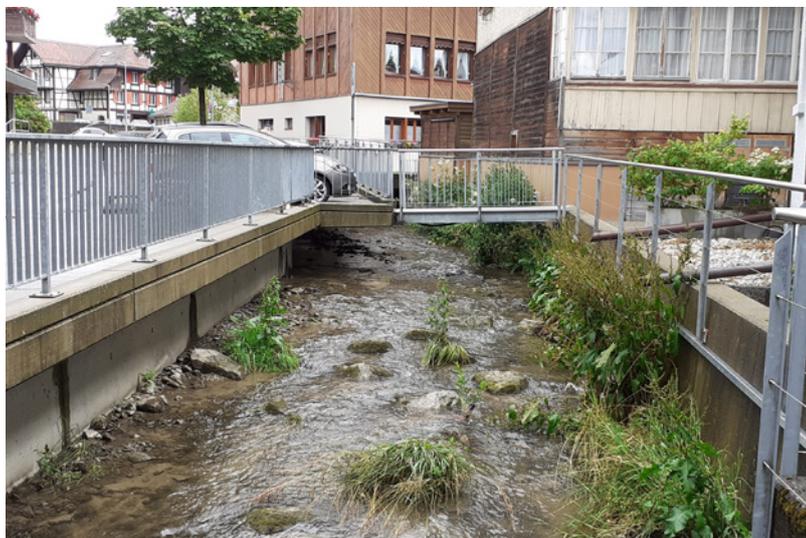
Illustration 29 a, b :

La mesure fonctionne !

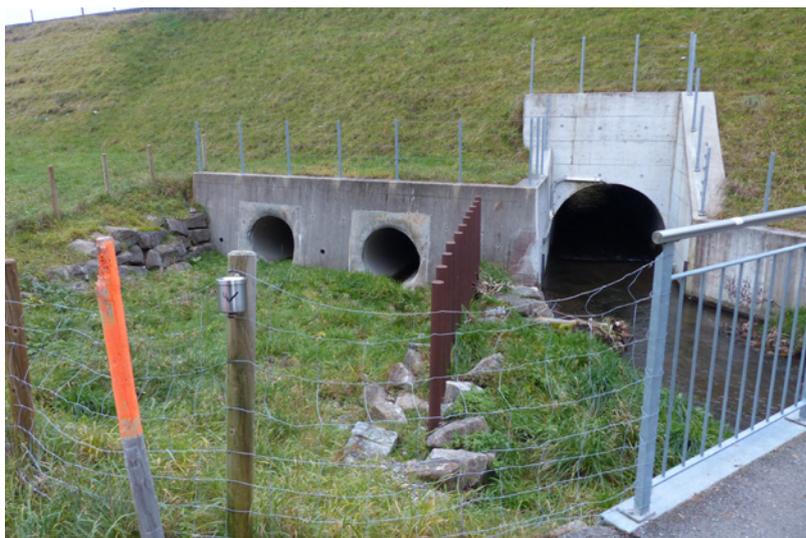
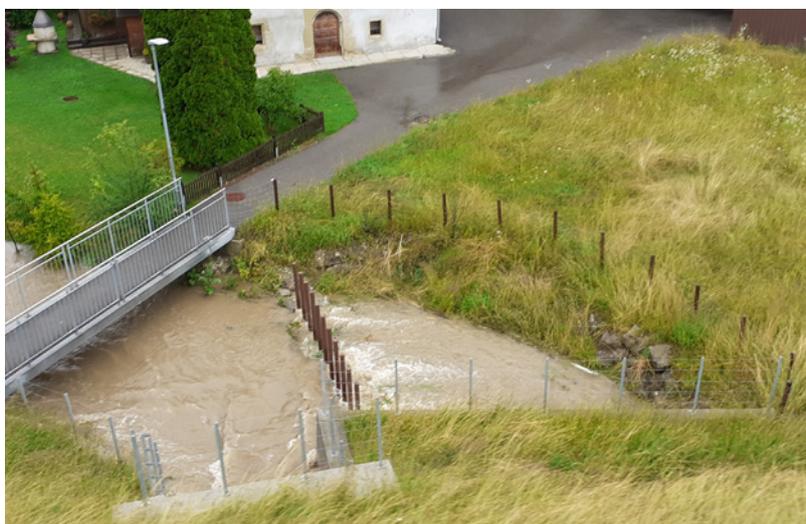
*Illustration 30 a, b :
La mesure fonctionne !
En cas de crue du ruisseau du village de Schwarzenbourg, comme celle du 13 juillet 2021 (photo 30b), l'évacuation à double conduite supplémentaire, située sous le remblai de la voie ferrée et munie d'une grille de rétention des bois flottants (photo 30a à gauche), est activée et permet d'empêcher un embâcle ou un reflux. Avant l'agrandissement de l'ouvrage en 2013, les bâtiments difficilement visibles derrière à gauche sur la photo 30b avaient été inondés plusieurs fois (photos : UIR).*
