Analyse des événements

# Grêle 2011

Étude de l'orage de grêle des 12 et 13 juillet 2011 dans le canton d'Argovie

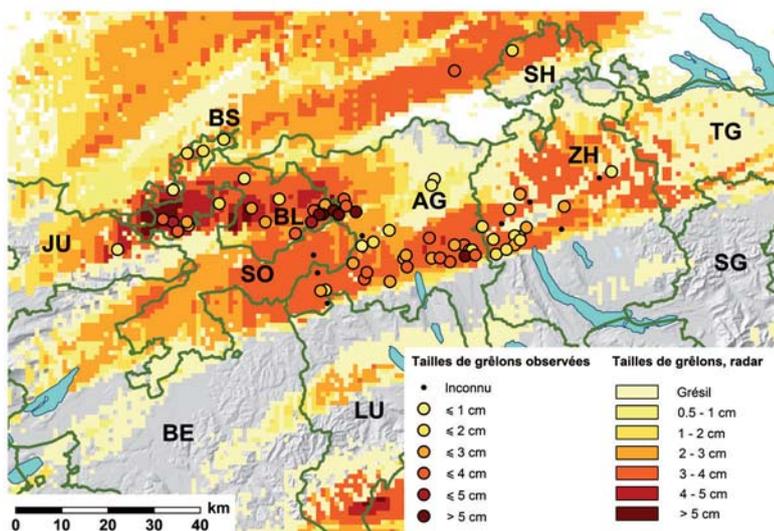
Ill. 1: distribution des tailles de grêlons des 12 et 13 juillet 2011 sur les deux orages de grêle dans le nord de la Suisse; observées ou tirées de données radar (données radar: meteoradar; bases cartographiques: swisstopo).

Le mardi 12 juillet 2011, une zone de basse pression s'est formée sur le centre de la France, alimentant des vents d'altitude de secteur sud-ouest sur l'arc alpin. La masse d'air entraînée depuis l'Espagne s'est révélée très chaude et orageuse. Par la suite, la température est passée en Suisse de 29 à 35°C. Les valeurs les plus élevées ont été relevées en Valais et dans la vallée du Rhin près de Coire. Dans la zone de convergence, en amont du front froid, les premières cellules orageuses se sont formées en soirée dans l'ouest du Jura. Ces cellules se sont ensuite déplacées en se renforçant le long du Jura, en direction de l'est. À ce moment-là, la grêle est tombée dans le « triangle » composé des cantons d'Argovie, de Bâle-Campagne et de Soleure. Le diamètre des grêlons dépassait nettement les 6 cm, ce qui correspond à peu près à la taille d'une balle de tennis (ill. 1).

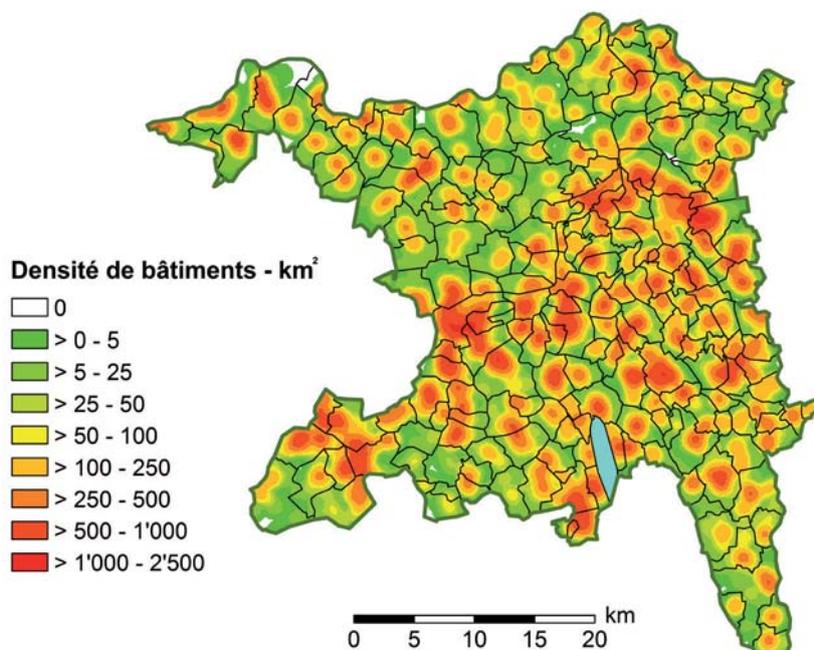
III. 3: densité de bâtiments au km<sup>2</sup> dans le canton d'Argovie (recherche sur un rayon de 1 km pour le calcul; base cartographique: swisstopo).

L'ill. 3 présente la distribution spatiale des bâtiments existants dans le canton d'Argovie en termes de densité (nombre de bâtiments au km<sup>2</sup>). Les plus grandes agglomérations se situent d'après cette carte dans les zones les plus basses, notamment dans les vallées le long de l'Aar<sup>2</sup>, de la Limmat et de la Reuss ainsi que sur les rives du Rhin près de Möhlin. D'autres noyaux plus petits se trouvent également dans les vallées de la Wigger, de la Suhre, de la Bünz et de la Sissle. Les hauteurs souvent boisées du Jura au nord (p. ex. Böz-

En résumé, il faut convenir que le canton d'Argovie a eu de la chance dans son malheur les 12 et 13 juillet 2011, dans la mesure où seuls les bords du nuage de grêle ont touché les régions présentant les concentrations de valeurs les plus élevées (voir ill. 3).

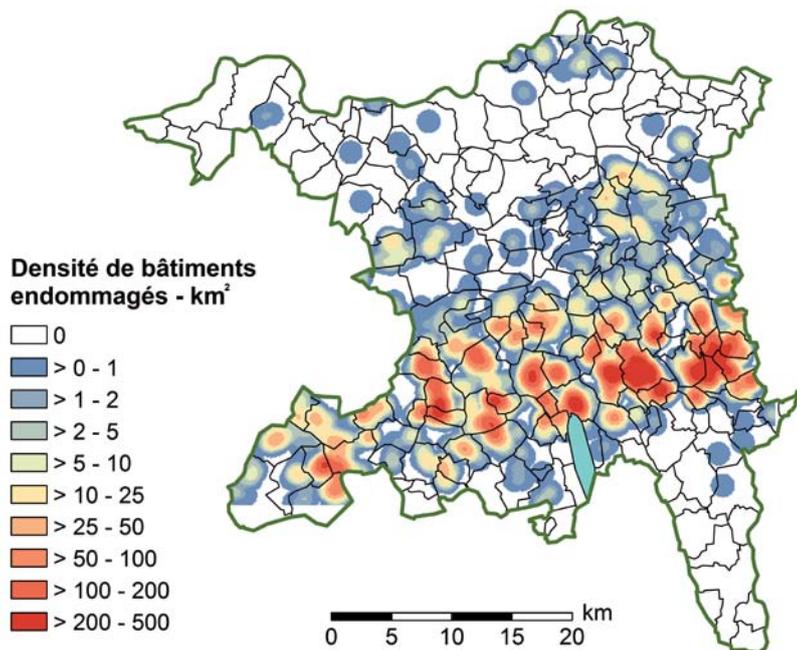
**III. 4:** densité de bâtiments endommagés au km<sup>2</sup> (recherche sur un rayon de 1 km pour le calcul ; base cartographique: swisstopo).

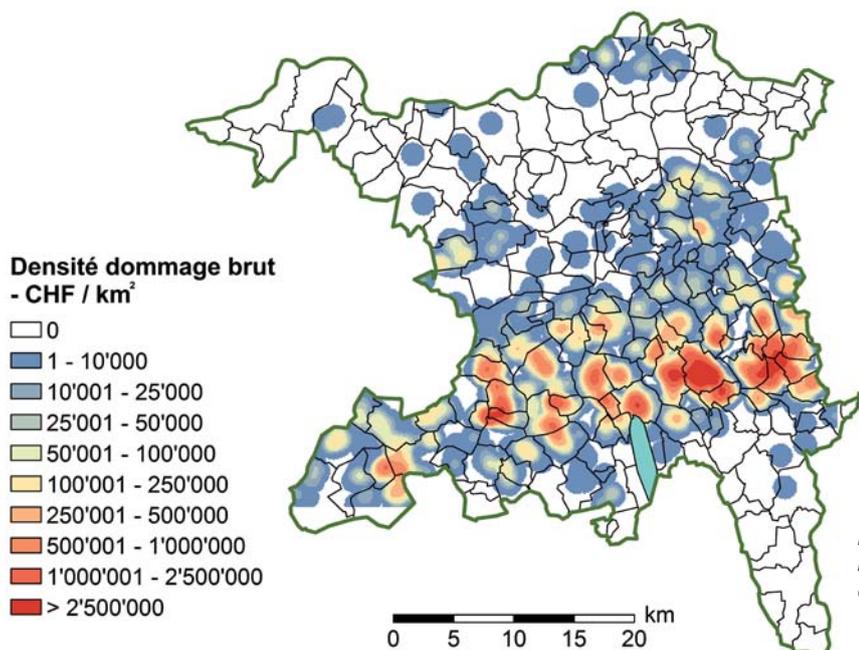
**III. 5:** densité des dommages bruts en francs / km<sup>2</sup> (recherche sur un rayon de 1 km pour le calcul ; base cartographique: swisstopo).

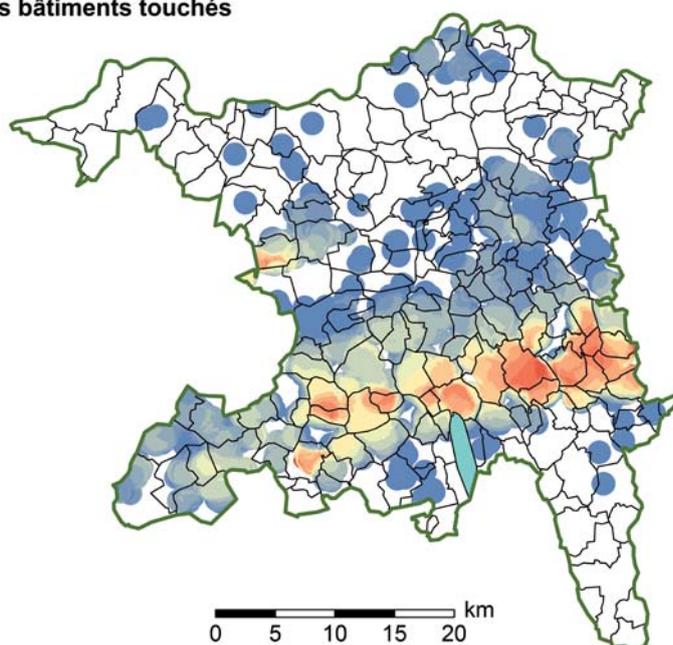
III. 6: pourcentage de bâtiments endommagés au km<sup>2</sup> (recherche sur un rayon de 1 km pour le calcul ; base cartographique: swisstopo).

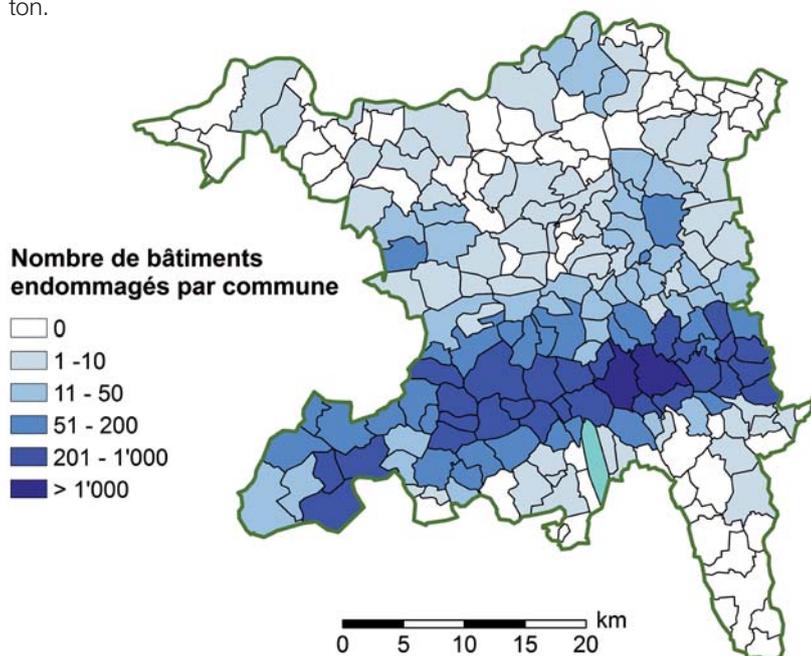
III. 7: nombre de bâtiments endommagés par commune (base cartographique: swisstopo).

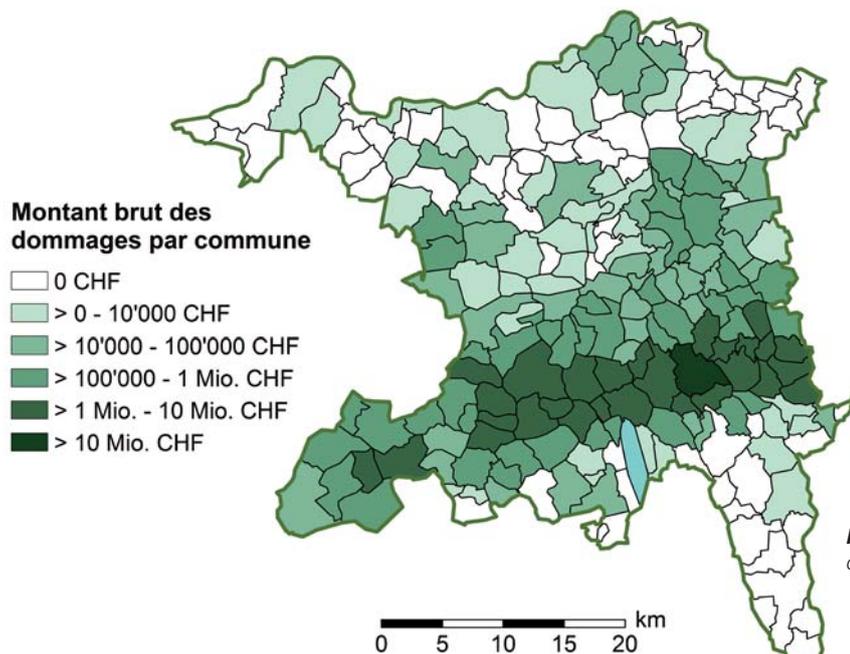
III. 8: somme des dommages aux bâtiments par commune (base cartographique: swisstopo).

La carte représentant le montant des dommages par commune (ill. 8) ne se distingue visuellement que légèrement de la précédente. Avec 35 millions de francs au moins, Wohlen est en tête. Les communes voisines de Villmergen avec à peine 10 millions de francs et Bremgarten avec à peine 8 millions de francs sont déjà loin derrière. L'orage de grêle a atteint son intensité maximum ici, dans le nord du Freiamt, sur l'une des plus importantes concentrations de valeurs du canton d'Argovie.

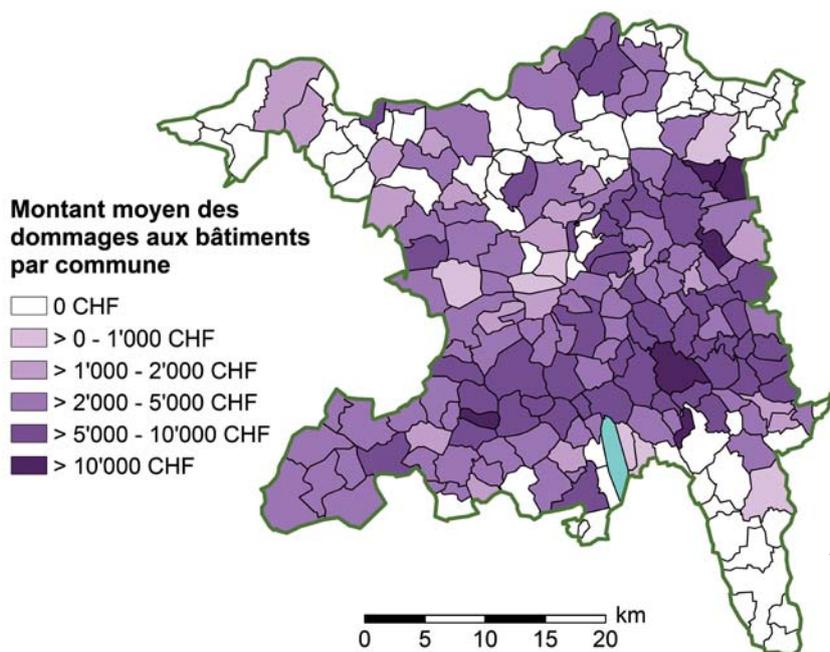
III. 9: niveau du dommage moyen aux bâtiments par commune (base cartographique: swisstopo).

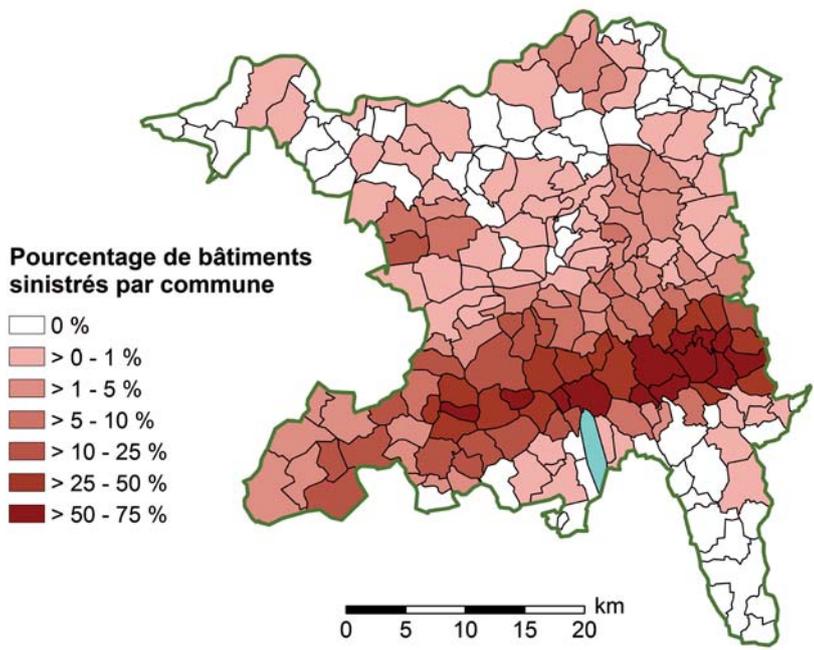
**III. 10:** proportion relative des bâtiments endommagés par commune (base cartographique: swisstopo).

L'ill. 10 donne une bonne représentation de la gravité de l'événement de grêle en reprenant le pourcentage de bâtiments endommagés par rapport à la totalité des bâtiments existants dans chaque commune (voir également l'ill. 6) L'orage de grêle au sud en particulier apparaît à nouveau nettement. La carte donne une vue réaliste des rapports d'intensité car les répercussions de la densité de population sont estompées par le caractère relatif des chiffres. La région autour de Wohlen et Bremgarten ressort une fois encore de façon marquée, car plus de la moitié des bâtiments d'un bon nombre de communes a subi des dommages. Par ailleurs, d'autres zones situées plus à l'ouest ont aussi relevé de forts pourcentages de dommages. Avec 70 %, Hirschthal enregistre par exemple la part la plus élevée.

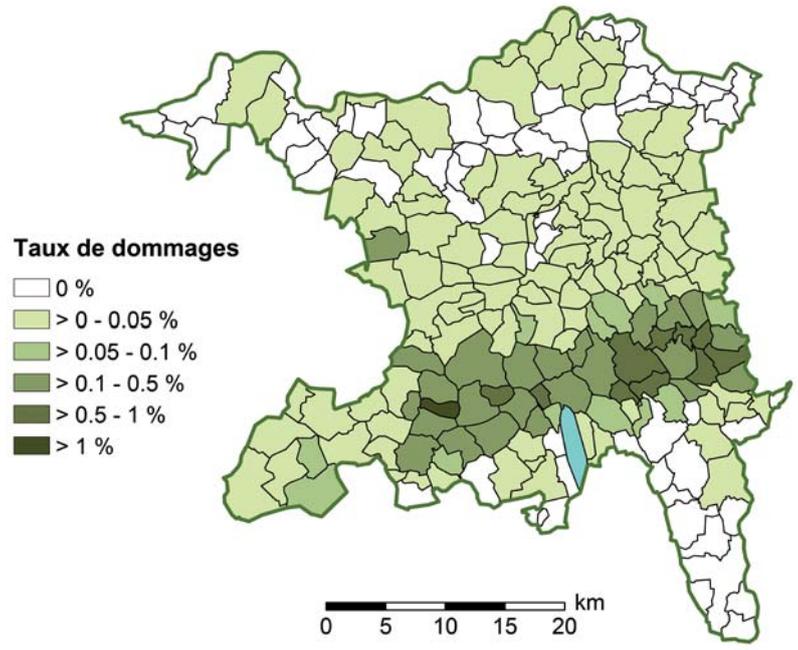
**III. 11:** taux de dommage, soit le rapport entre le montant du dommage et la valeur d'assurance par commune (base cartographique: swisstopo).

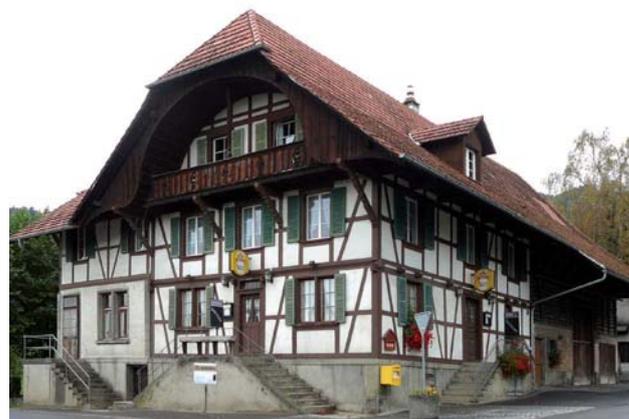
**III. 17 :** auberge de village typique, de construction « traditionnelle » : colombages crépis sous un large toit de tuiles et volets en bois. Ce genre de construction est comparativement plus résistant à la grêle (photo : C. Oesch).

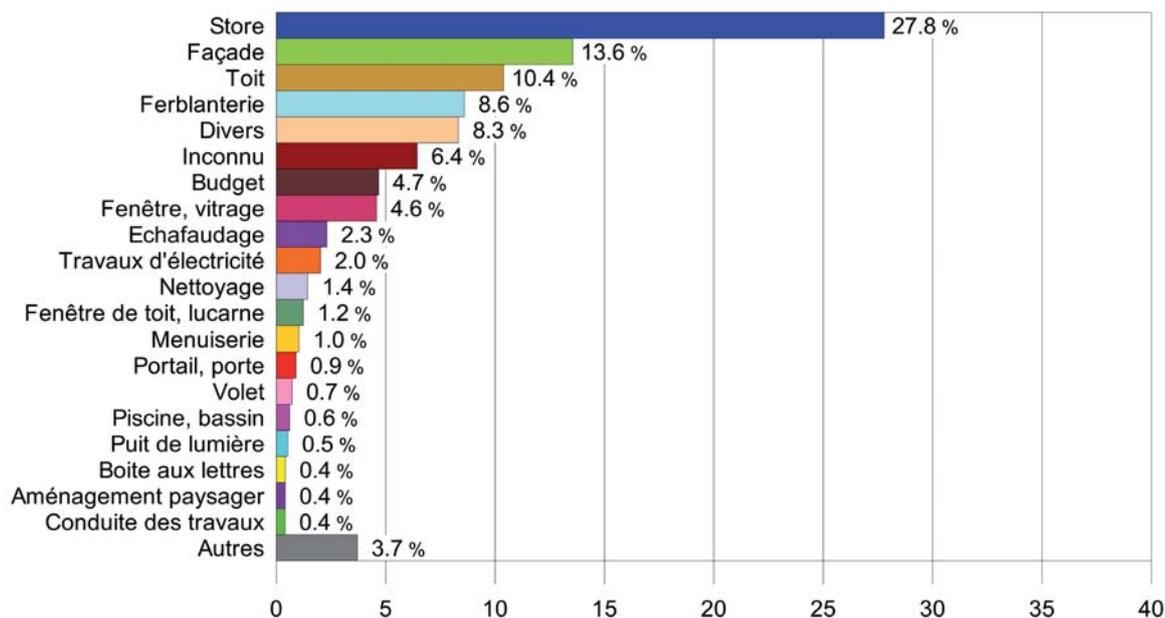
III. 18: pourcentage du nombre de dommages par éléments de construction. Exemple: les dommages de la catégorie stores représentent 27,8 % du nombre total de dommages (43'618 dommages au total).

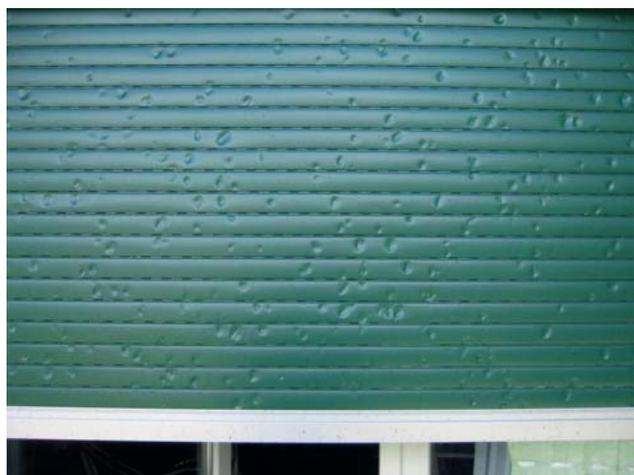
**III. 19:** *Dompage grêle typique sur un volet roulant : les grêlons ont provoqué des bosses bien marquées (photo : ECA d'Argovie).*

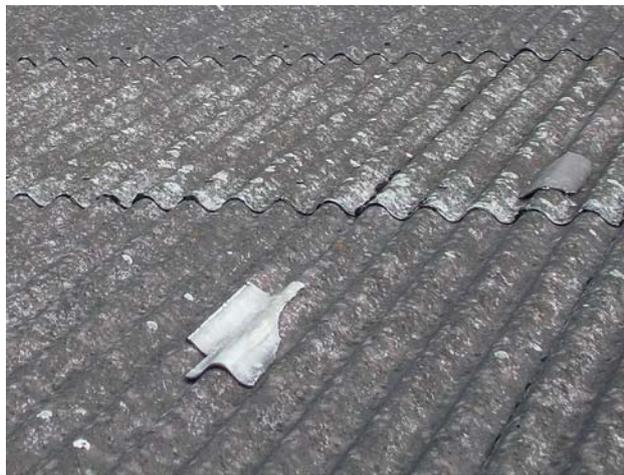
**III. 21:** *Dompage grêle typique sur un toit en eternit ondulé : les grêlons ont provoqué des éclatements et des fissures (non visibles sur la photo) (photo : ECA d'Argovie).*

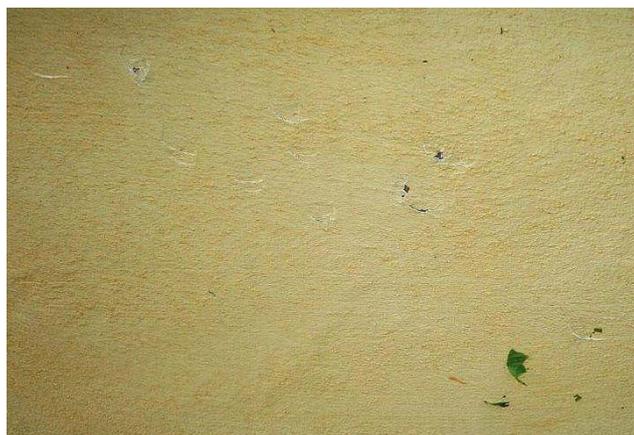
**III. 20:** *dompage grêle typique sur une façade : fissures et éclatements dans le crépi (photo : ECA d'Argovie)*

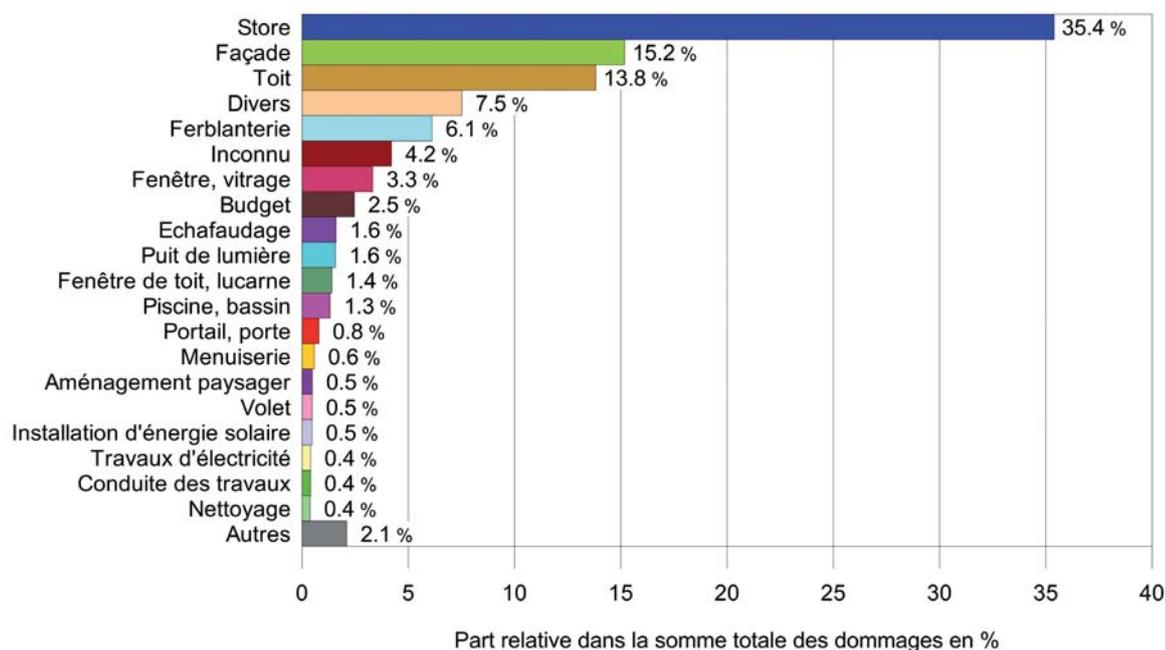
III. 22: pourcentage du montant de dommages par élément de construction. Exemple: les dommages de la catégorie stores représentent 35,4 % du montant total des dommages qui s'élève à 155 millions de francs.

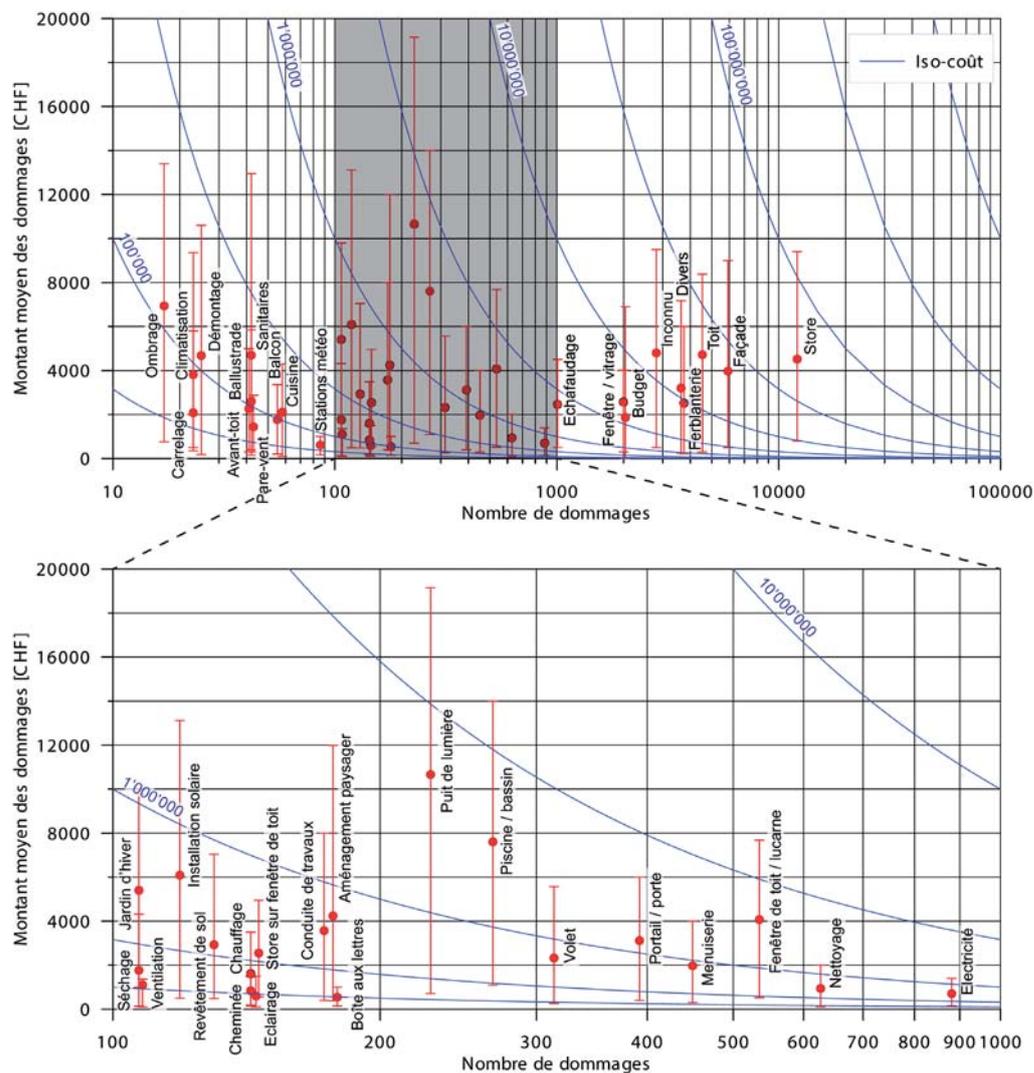
**III. 23:** nombre de dommages par catégorie d'éléments de construction et montant moyen des dommages de ces catégories. Les lignes d'iso-coût représentent des lignes pour lesquelles le montant total des dommages (nombre de dommages multipliés par le coût moyen) est identique. Les catégories importantes pour le montant total des dommages ont ainsi tendance à se situer en haut à droite et les moins significatives sont en bas à gauche. Le bas et le haut des barres d'erreur, les «antennes», marquent les quantiles de 10% et 90%.

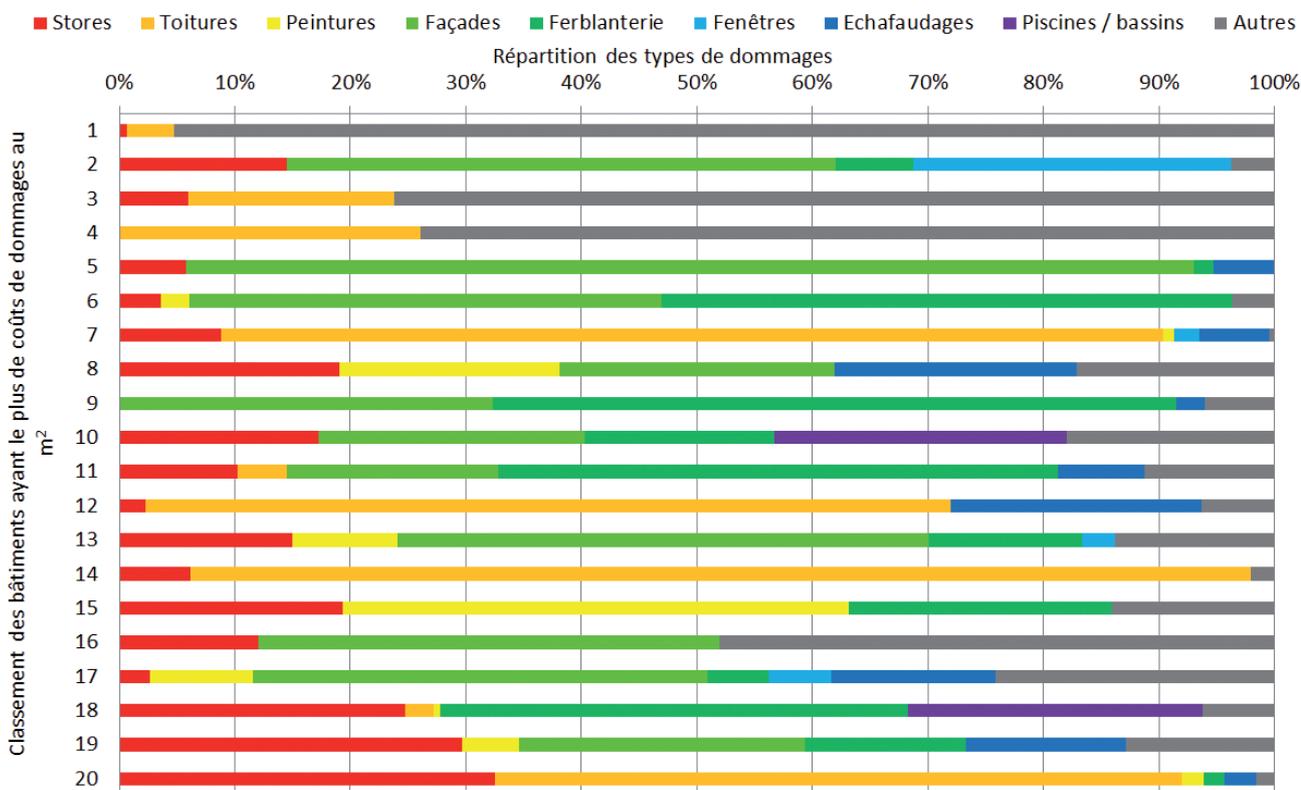
III. 27: répartition des dommages par catégorie d'élément de construction pour les vingt bâtiments présentant le montant de dommages le plus élevé par surface au sol

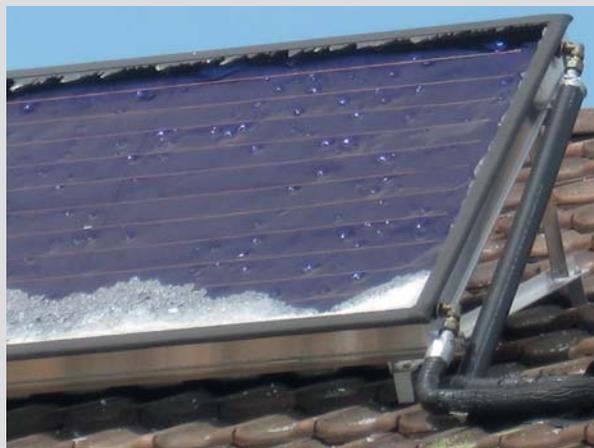
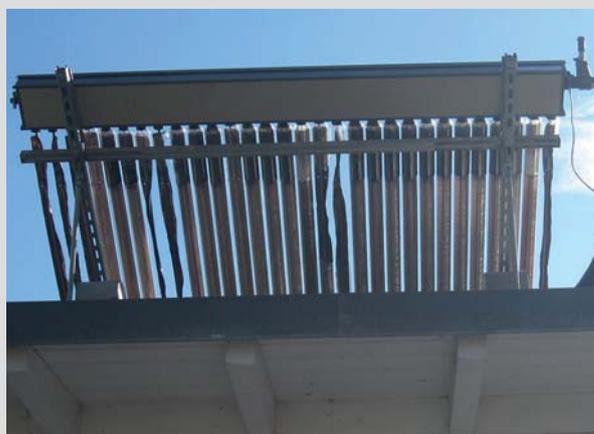
III. 28: en haut, élément photovoltaïque défectueux. En bas, capteur à tubes endommagé (photos: ECA d'Argovie).

La réponse n'est pas si simple. La part des dommages sur les installations d'énergie solaire est actuellement assez insignifiante dans les chiffres absolus et en comparaison avec d'autres éléments de construction. Son importance à l'avenir ne peut être évaluée qu'à condition de savoir ce que représente la part des installations d'énergie solaire endommagées par rapport à leur nombre total. C'est là le seul moyen d'en déterminer la vulnérabilité et l'évolution future. D'importants moyens sont toutefois nécessaires pour connaître le nombre des installations d'énergie solaire en place. Le fait est que le problème a aussi été reconnu par les fabricants.

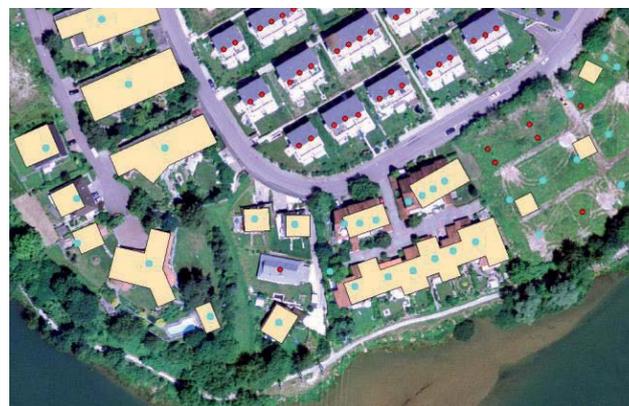
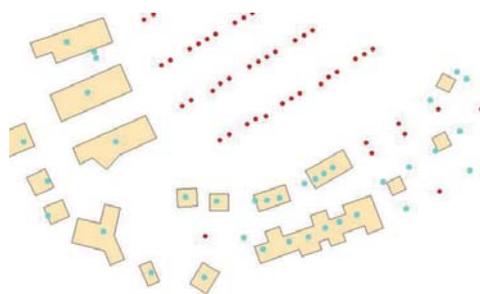
**II. 35:** image illustrant les liens entre les bâtiments de la carte VECTOR25 et les coordonnées de bâtiments selon la base de données d'adresses GeoPost. Un point de coordonnées et un polygone de bâtiment sont ensuite reliés si le premier se situe à l'intérieur du polygone ou s'il se trouve dans une zone autour de celui-ci sans dépasser une distance de 10 m. Les points bleus correspondent à une attribution réussie, les rouges représentent une attribution qui a échoué (distance par rapport au bâtiment suivant > 10 m ou bâtiment pas encore contenu dans la carte VECTOR25). L'orientation des bâtiments n'a été calculée que pour les points bleus.

Autre problématique de cette méthode: le polygone de la carte VECTOR25 ne correspond pas toujours à l'apparence dans la vue aérienne rectifiée (orthophoto). Les emplacements des bâtiments ont été géolocalisés à l'aide des données GéoPost<sup>5</sup>, puis liés spatialement avec les polygones des bâtiments de la carte VECTOR25. Les coordonnées de position de chaque bâtiment endommagé ont été reliées au polygone le plus proche, à condition que celui-ci se trouve à moins de 10 m. Sinon, aucune liaison n'a lieu. Le but de cette condition est d'éviter de lier des dommages à des bâtiments auxquels ils n'appartiennent pas

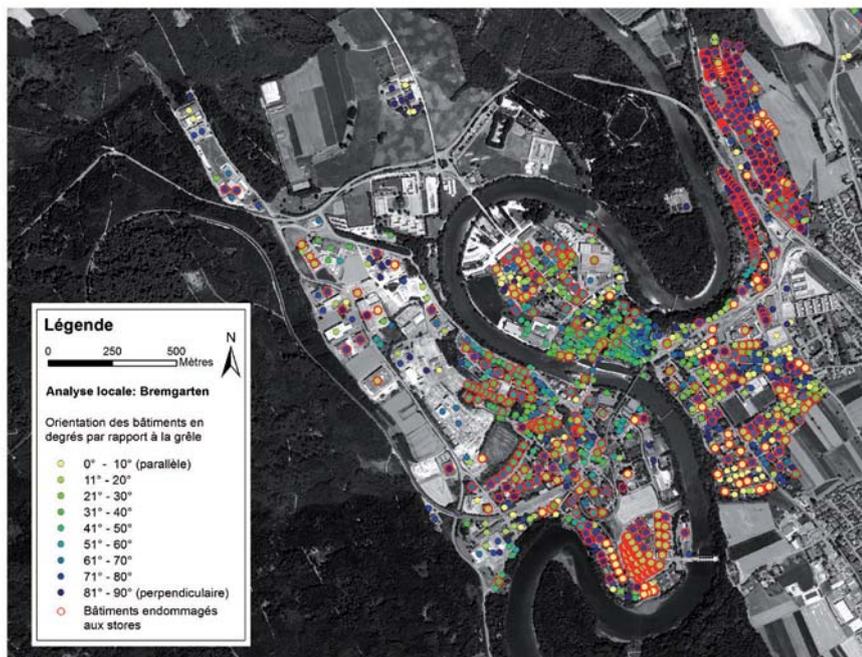
**III. 51:** photo aérienne de Bremgarten ; les cercles rouges désignent les bâtiments dont les stores ont été endommagés, les points de couleur désignent l'orientation par rapport à la trajectoire suivie par la grêle (voir légende). (Prise de vue : swisstopo)

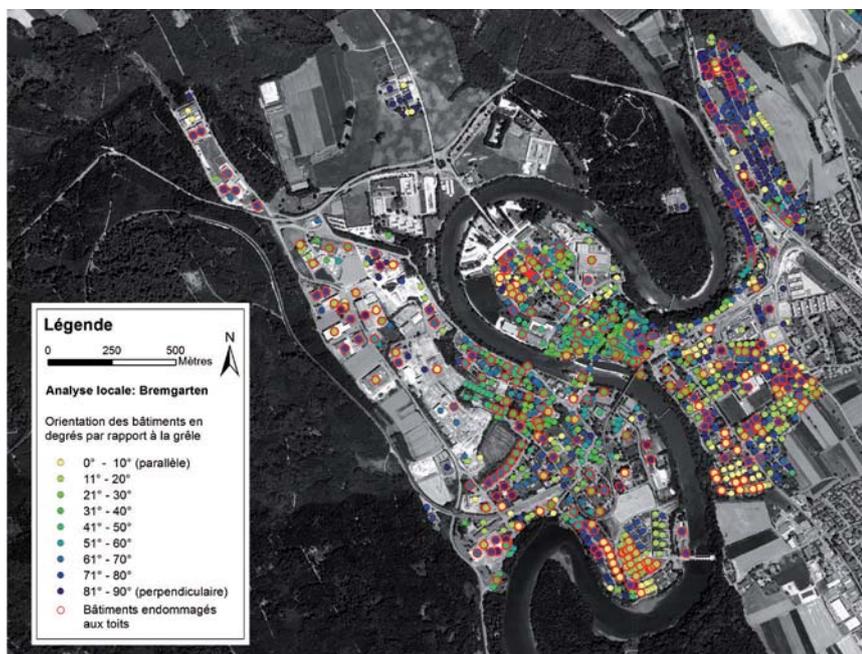
**III. 52:** photo aérienne de Bremgarten ; les cercles rouges désignent les bâtiments dont les toits ont été endommagés, les points de couleur désignent l'orientation par rapport à la trajectoire suivie par la grêle (voir légende). (Prise de vue : swisstopo)

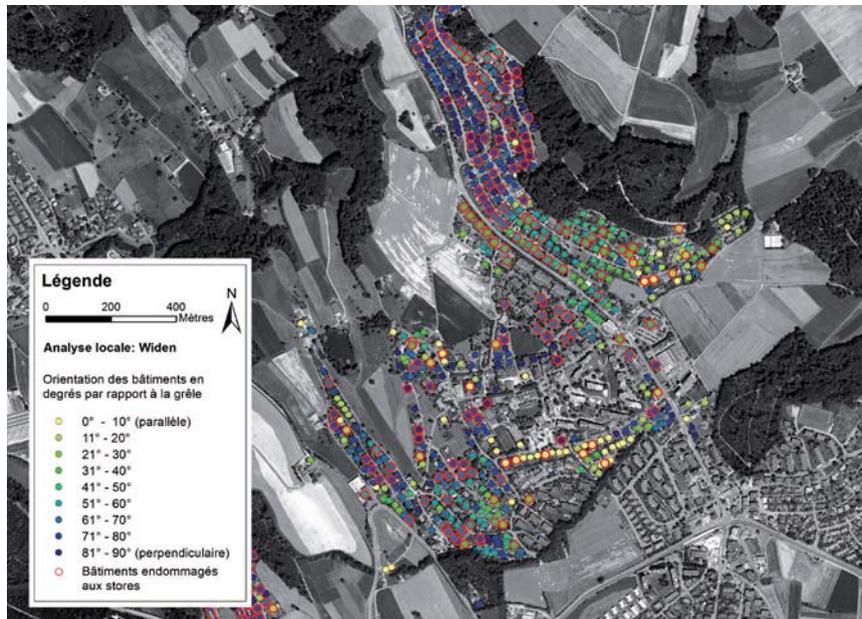
**III. 53:** photo aérienne de Widen ; les cercles rouges désignent les bâtiments dont les stores ont été endommagés, les points de couleur désignent l'orientation par rapport à la trajectoire suivie par la grêle (voir légende). (Prise de vue: swisstopo)

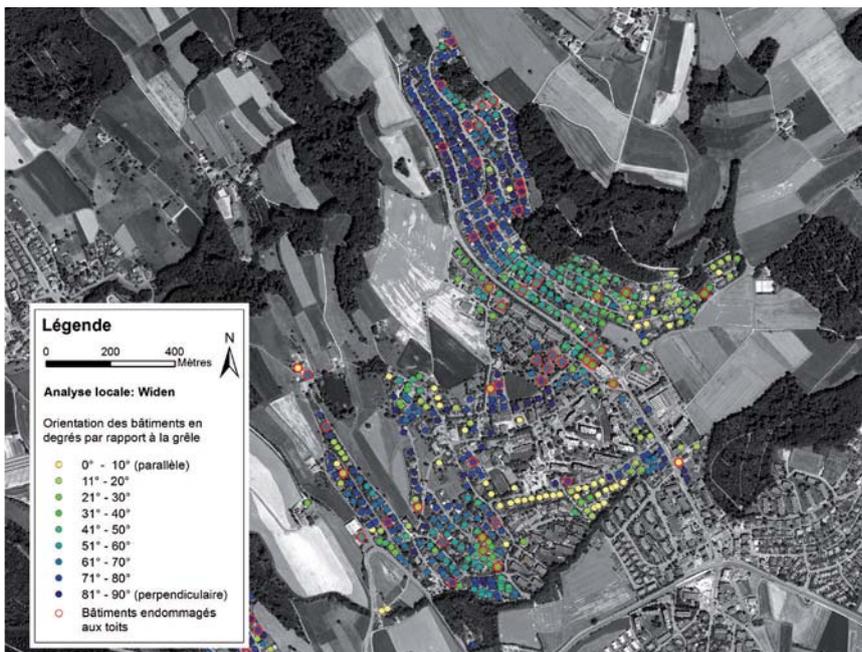
**III. 54:** photo aérienne de Widen ; les cercles rouges désignent les bâtiments dont les toits ont été endommagés, les points de couleur désignent l'orientation par rapport à la trajectoire suivie par la grêle (voir légende). (Prise de vue: swisstopo)

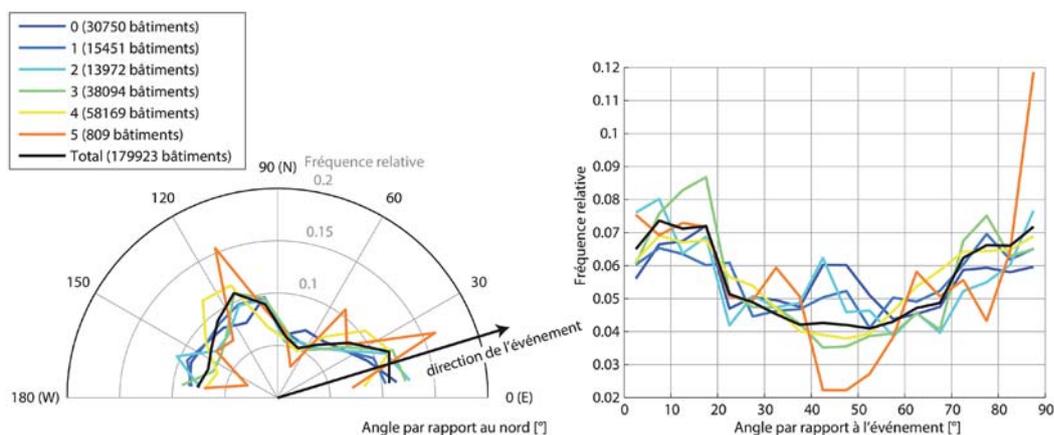
**III. 57:** fréquence relative des orientations des bâtiments par rapport au nord (gauche) et par rapport à la trajectoire de la grêle (droite) dans chaque catégorie de taille de grêlon. Les valeurs pour chaque catégorie ont été normalisées de manière à ce que le total soit égal à 1. Le nombre de bâtiments dans chaque catégorie est indiqué dans la légende et donne une idée de la représentativité des courbes. Les points des courbes sont situés au milieu de chaque classe d'angle. La fourchette des différentes classes d'angle est de 10° pour le graphique de gauche et de 5° pour le graphique de droite.

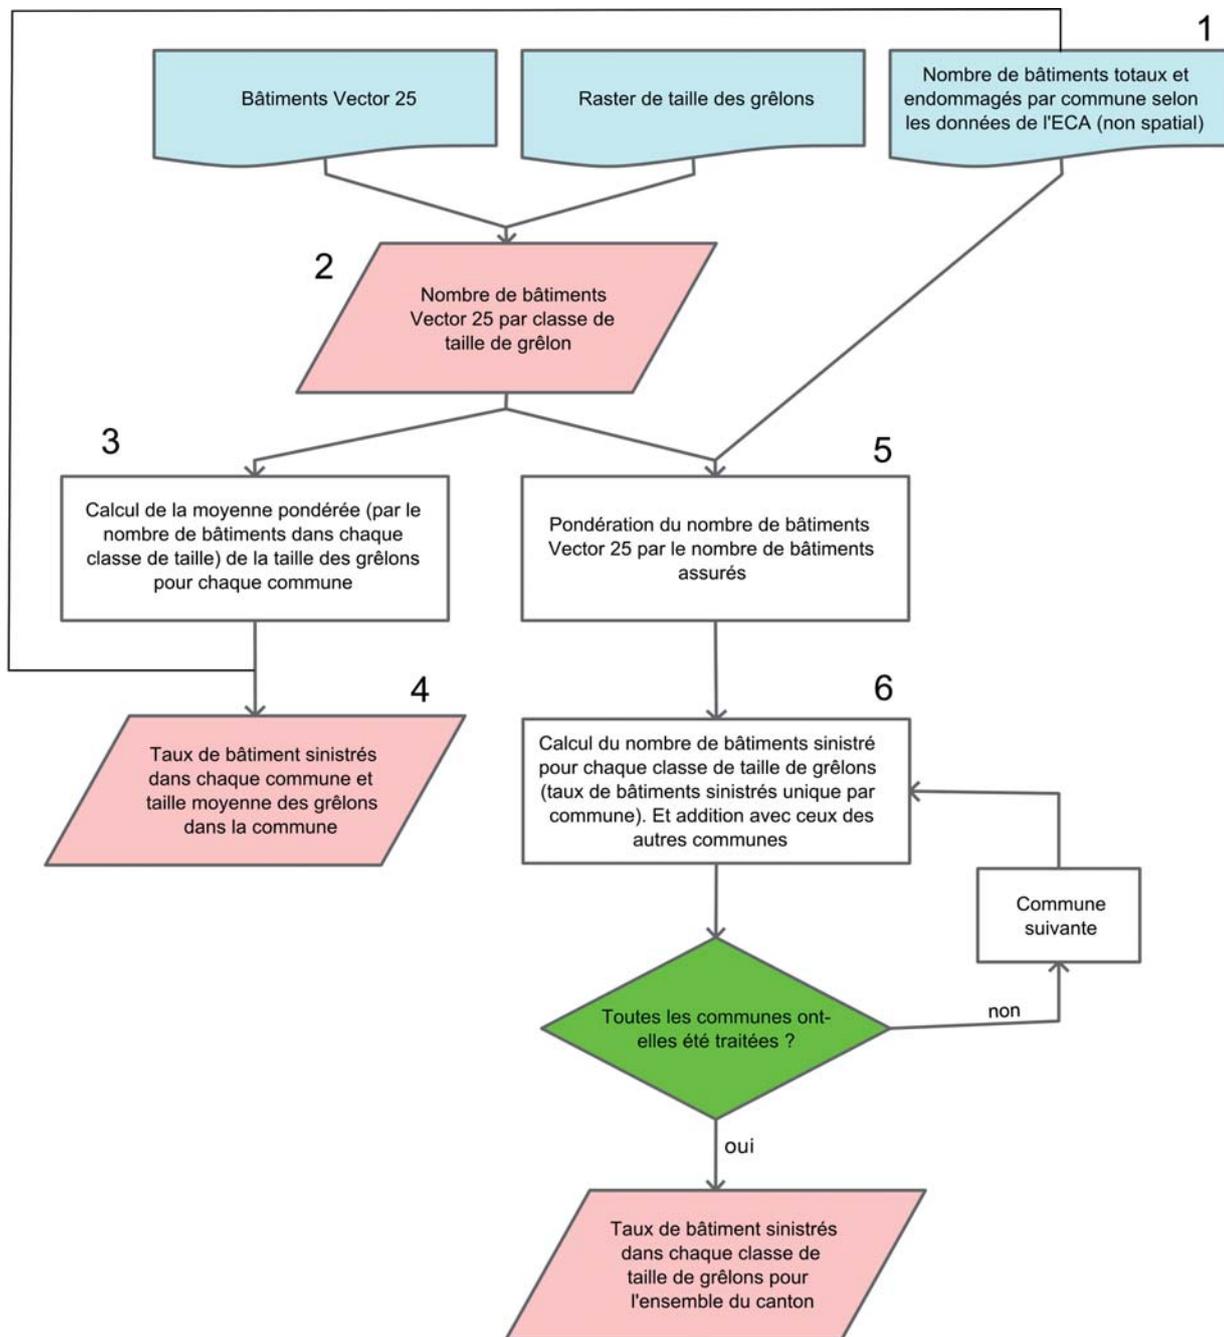
**III. 62:** schéma de la procédure utilisée pour calculer les proportions des bâtiments endommagés par classe d'intensité et par commune. Les chiffres correspondent aux étapes de l'exemple présenté dans l'ill. 63. Les deux types de résultats sont présentés dans l'ill. 64.

- ② Bâtiments "Vector 25"  
153 dans la classe 2.5 cm  
284 dans la classe 3.5 cm  
437 au total
- ③ Regroupement par communes  
Taille moyenne des grêlons :  
 $((153 \cdot 2.5) + (284 \cdot 3.5)) / (153 + 284) = 3.15 \text{ cm}$   
Taux de sinistralité : 56.4%
- ④ Regroupement par intensité radar  
Nombre de bâtiments ajoutés à la classe 2.5 cm :  
⑤  $(153 - 441) / 437 = 154.4$   
Dont sinistrés :  
⑥  $154.4 \cdot 0.564 = 87$
- Nombre de bâtiments ajoutés à la classe 3.5 cm :  
⑤  $(284 - 441) / 437 = 286.6$   
Dont sinistrés :  
⑥  $286.6 \cdot 0.564 = 162.5$

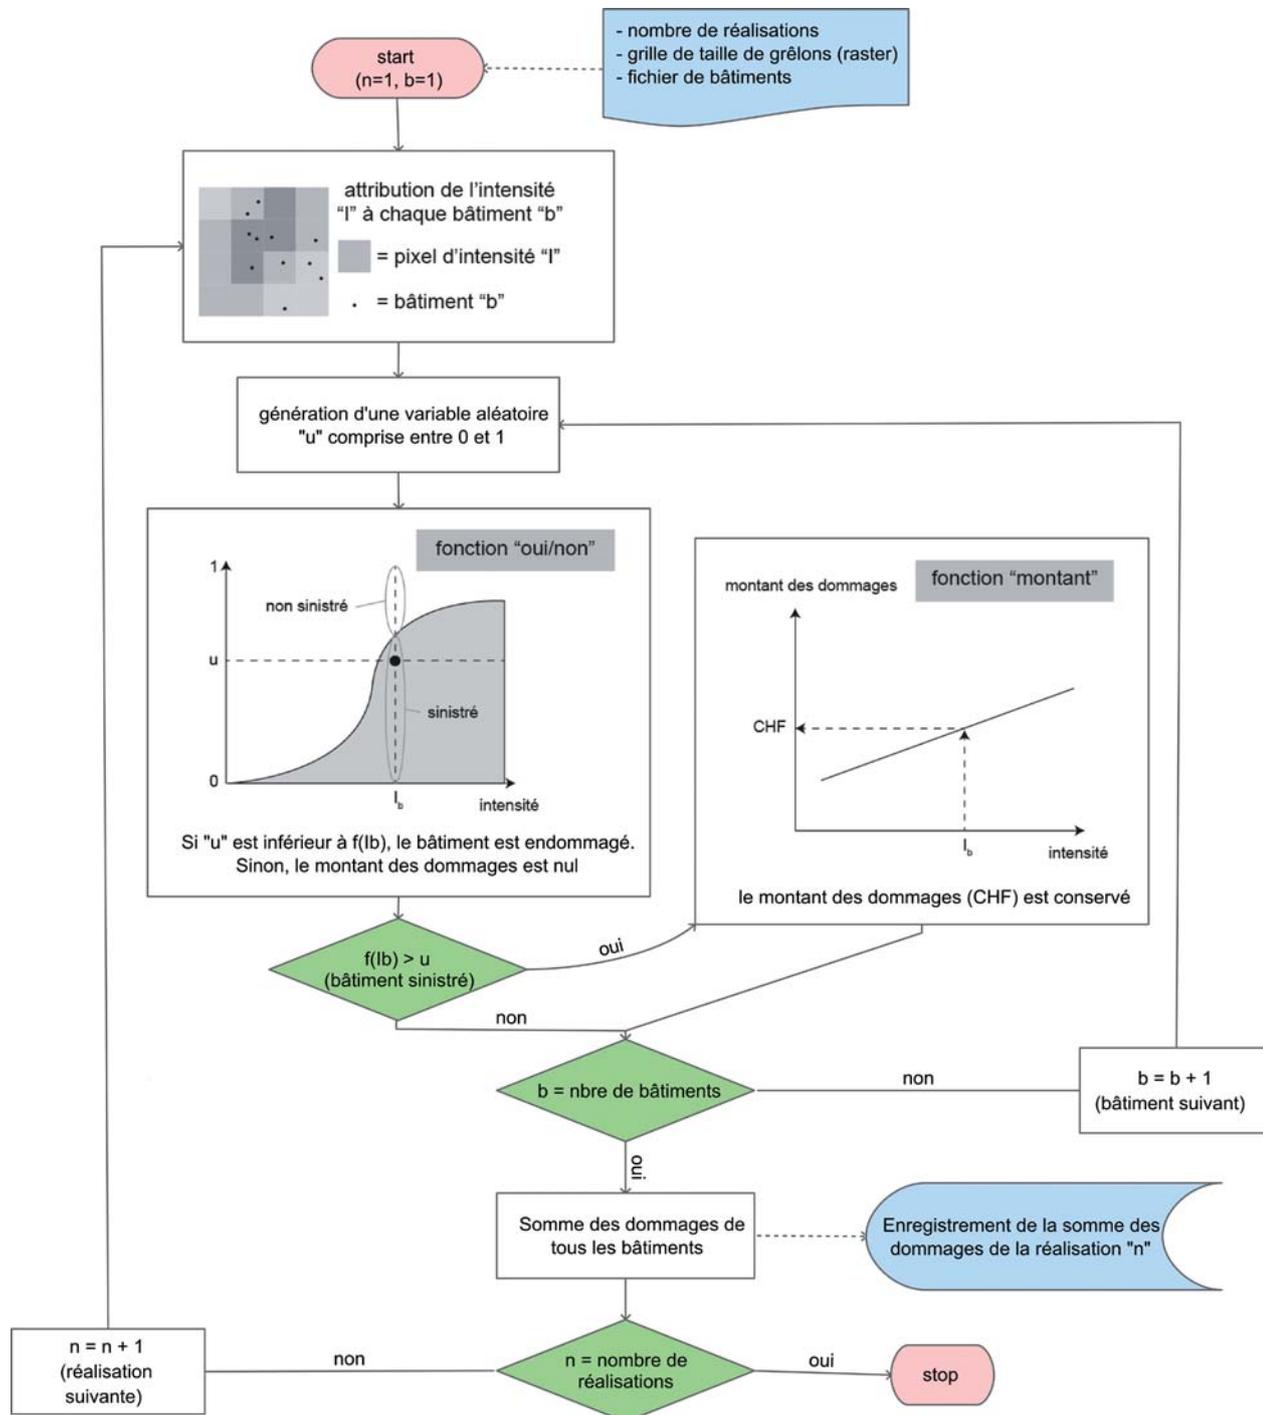
III. 69: schéma expliquant la démarche utilisée pour l'attribution du montant des dommages. La fonction « oui/non » sert à définir si le bâtiment est endommagé ou non, tandis que la fonction « montant » permet, dans le cas où celui-ci est endommagé, de définir le montant des dommages. Pour établir une courbe moyenne des résultats, plusieurs réalisations du modèle peuvent être effectuées.

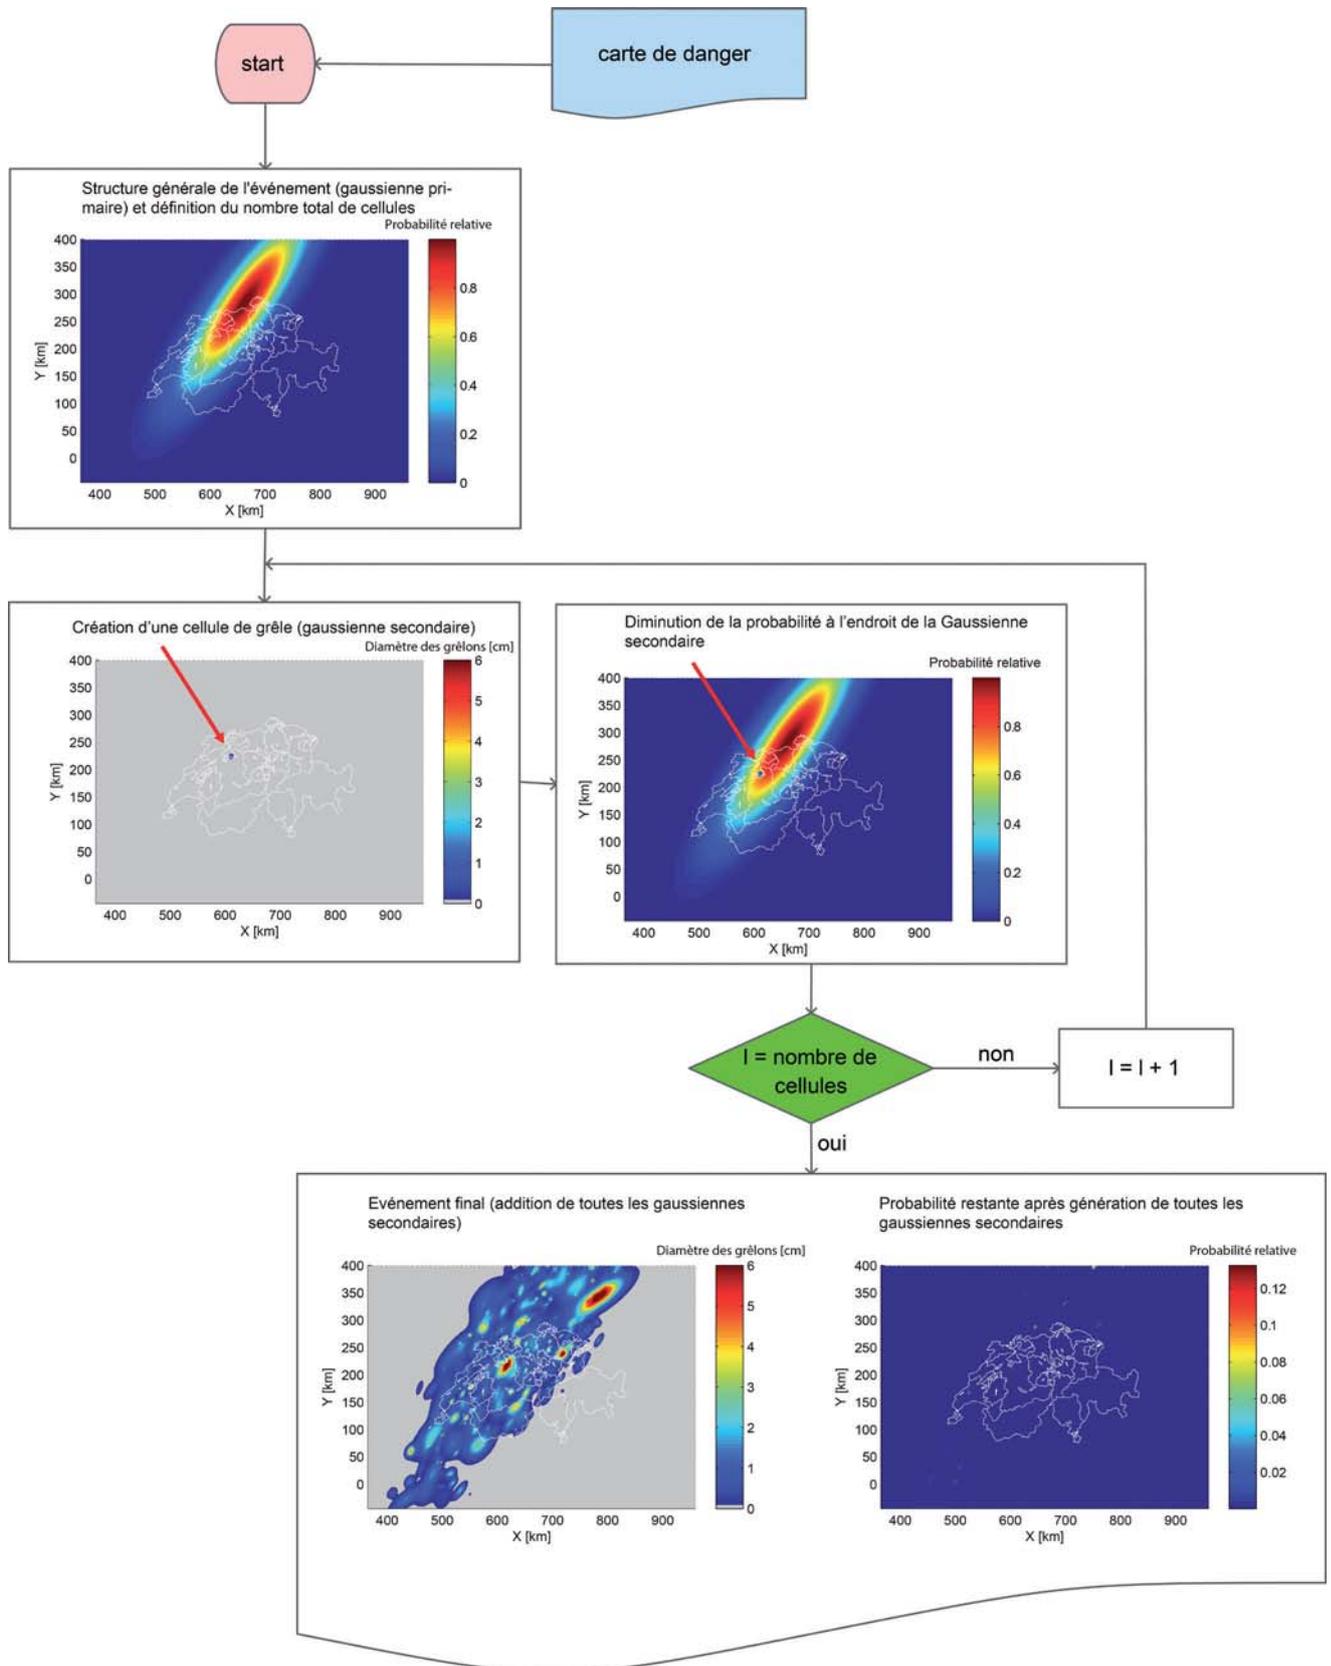
III. 76: flow-chart pour la création artificielle d'un événement de grêle.
