Ereignisanalyse

# Hagel 2009

Untersuchung der Hagelunwetter vom 26. Mai und 23. Juli 2009

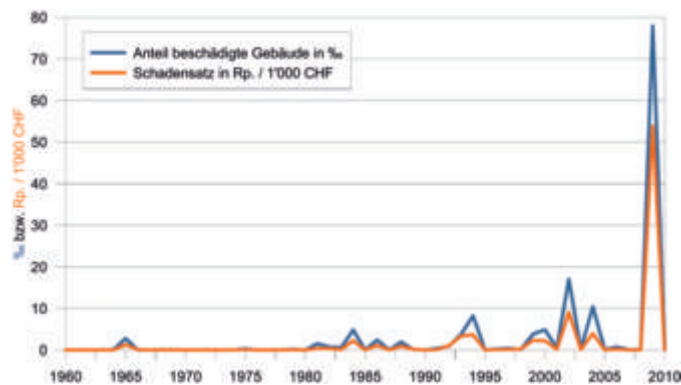
Abb. 3: Entwicklung der hagelbedingten Gebäudeschäden im Kanton Thurgau seit 1960 (Quelle: Schadenstatistik VKF).

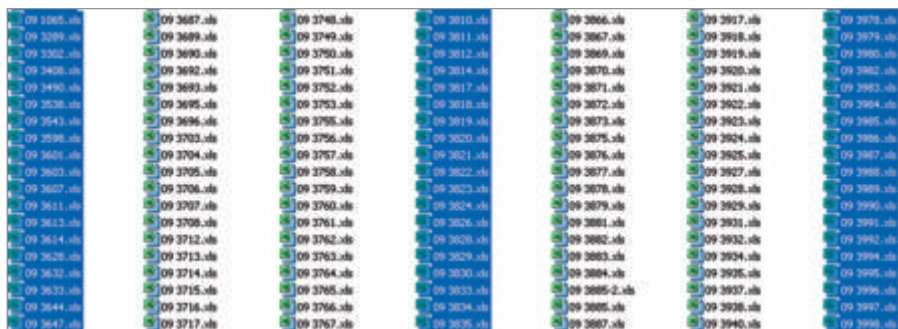
Abb. 7: Prinzip der Stichprobenauswahl: Jede x.-nächste Spalte – blau markiert – wurde aus dem Microsoft® Windows Dateimanager herauskopiert und damit Teil der Stichprobe.

Bei den Verfügungen handelt es sich um eine dem Gebäudebesitzer von der Kantonalen Gebäudeversicherung zugestellte Auflistung der von ihr genehmigten Entschädigungszahlungen. Im Gegensatz zur Einzelschadenliste gliedern die Verfügungen die Schäden pro betroffenen Gebäude weiter auf und liefern Informationen über die Art der beschädigten Bauteile und deren Material. Da sich die Verfügungen nicht vollautomatisch auswerten lassen – insbesondere Art und Material der Bauelemente mussten manuell zugeordnet werden – erforderten die Auswertungen aus Gründen des Arbeitsaufwandes die Beschränkung auf eine Stichprobe von 500 Schäden (ca. 7% der Gesamtschadenanzahl). Diese wurde gezogen, indem die nach Schadennummer<sup>2</sup> geordneten Verfügungen aus dem Microsoft® Windows Dateimanager herauskopiert wurden, und zwar im regelmässigen Abstand, d.h. jeweils die x.-nächste Spalte (Abb. 7).

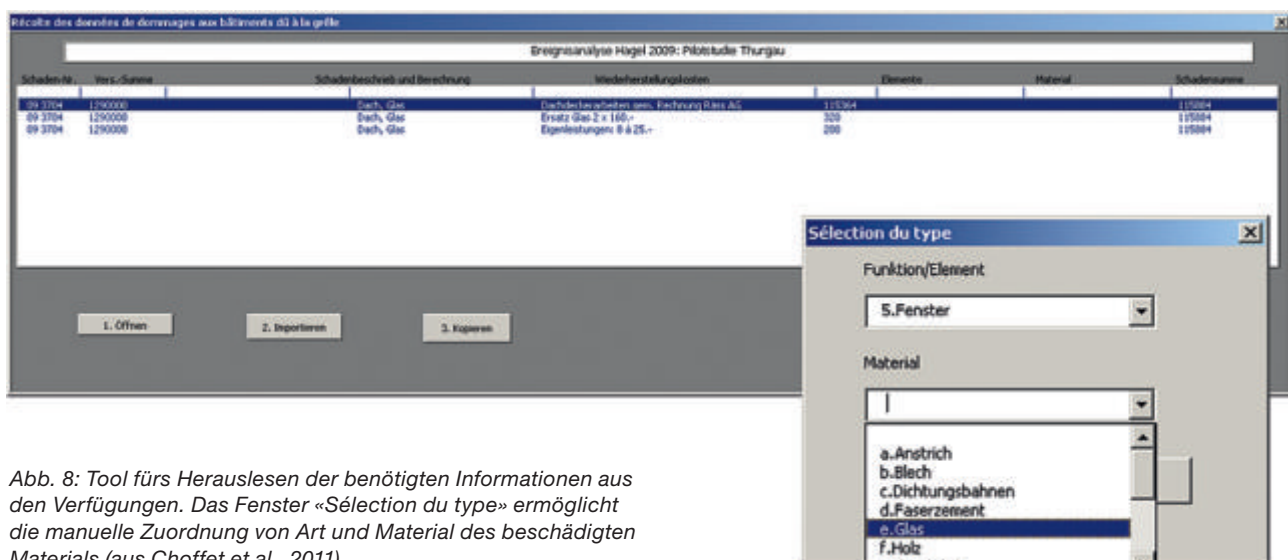
Abb. 8: Tool fürs Herauslesen der benötigten Informationen aus den Verfügungen. Das Fenster «Sélection du type» ermöglicht die manuelle Zuordnung von Art und Material des beschädigten Materials (aus Choffet et al., 2011).

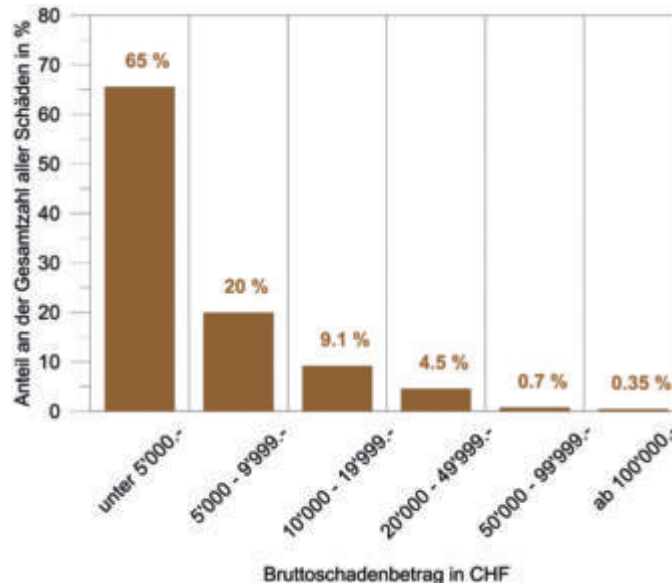
Abb. 19: Kostenstruktur der hagelbedingten Brutto-Gebäudeschäden: relativer Anteil der einzelnen Kostenklassen an der Gesamtzahl der Schäden (vgl. auch Abb. 53).

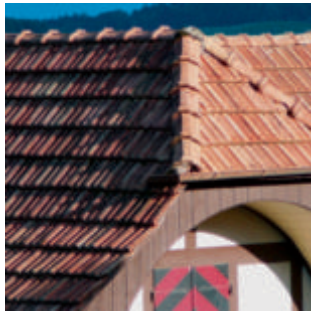
Dach

Abb. 21. Kategorien der Bauelemente nach Funktion (Fotos: GVTG und IRV).

An einer Stichprobe von 500 Verfügungen (7% der Gesamt-schadenzahl) wurde versucht, die betroffenen Bauelemente zu identifizieren und für eine statistische Auswertung bezüglich ihrer Hagelempfindlichkeit nutzbar zu machen. Hierfür wurden die Bauelemente bzw. deren Materialien in Klassen eingeteilt und deren relative Bedeutung an der Gesamtheit der Schäden untersucht. Nachstehend sind die unterschiedenen Bauelemente zusammen mit einem Beispielbild aufgeführt (Abb. 21).

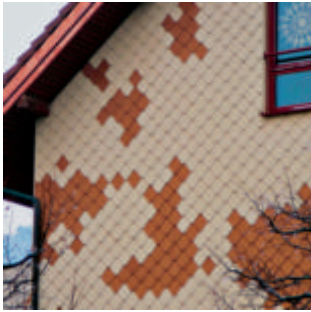
Faserzement

Abb. 25. Kategorien der Bauelemente nach Material  
(Fotos: GVTG und IRV).

Folgende Materialklassen wurden unterschieden (Abb. 25):

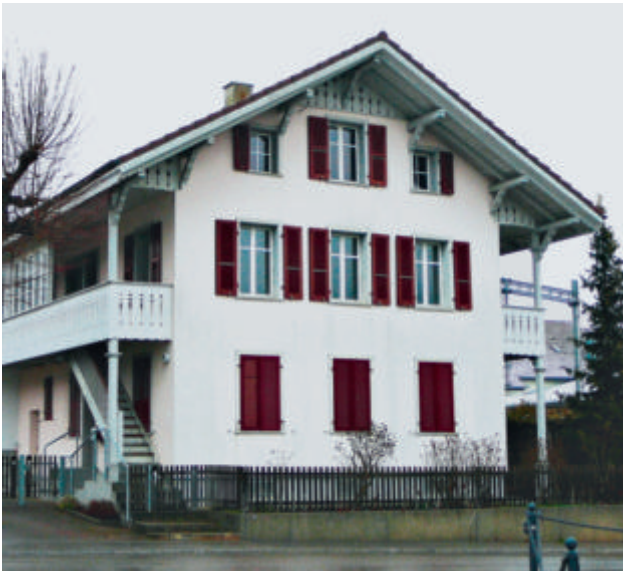
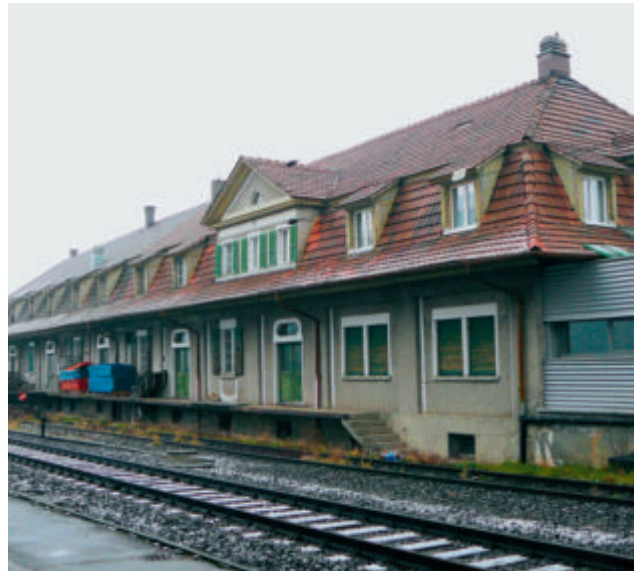
Abb. 33: Ältere Bauweise: Wohnhaus (Baujahr 1904) und Fabrikgebäude (Baujahr 1917). Die Gebäudehülle besteht v.a. aus relativ hagelresistenten Materialien wie Ziegel (Dächer), Verputz auf Mauerwerk (Fassade) und Massivholz (Fensterläden, Fassadenanbauten, Türen). Die ausladenden Dachflächen schützen die Fassaden recht wirkungsvoll vor Hagelschlag (Fotos: IRV).

Fensterläden und verputztes Backsteinmauerwerk auf (Abb. 33). Selbst im Rahmen einer umfassenden Renovati- on dürfte sein baulicher Charakter weitgehend erhalten bleiben. Sollten dabei dennoch grossflächig moderne Bauele- mente und -materialien (z.B. Aussenisolation, Ersatz der Ziegeleindeckung durch eine solche aus Faserzement) ein- gesetzt werden, hat dies zur Folge, dass sich – vorausge-

setzt die oben geäusserte These trifft zu – der Hagelwider- stand eher vermindert. Falls also selbst solcherart modernisierte ältere Gebäude eine geringere Anfälligkeit auf Hagelschlag zeigen als Bauten neueren Datums, so stützt dies die These einer Empfindlichkeitszunahme.

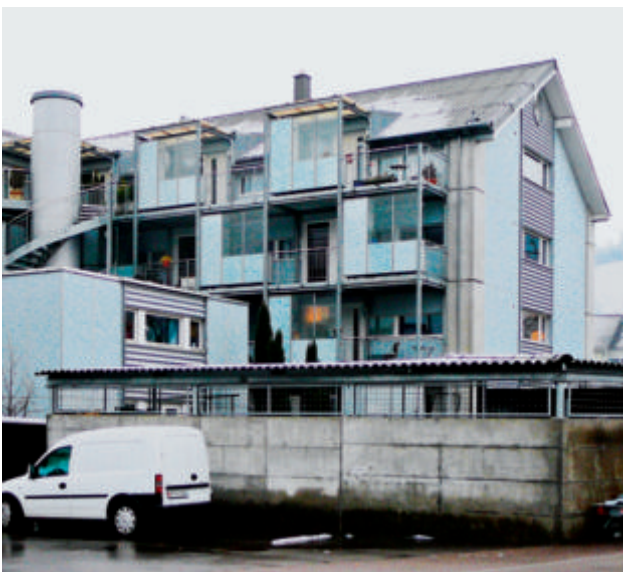
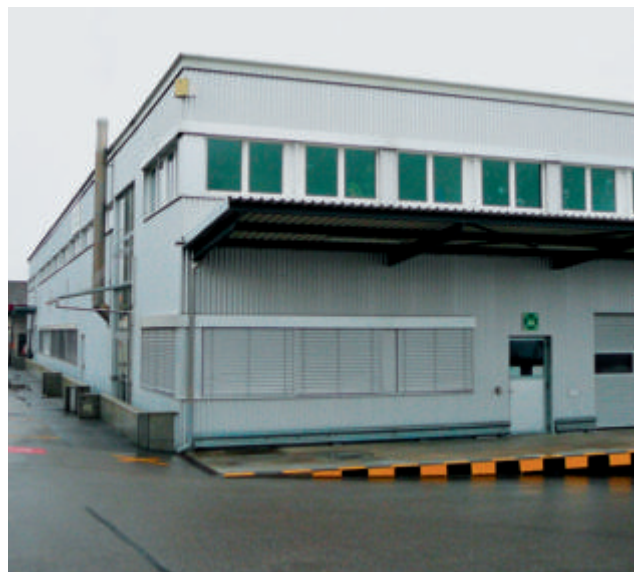
Abb. 34: Moderne Bauweise: Wohnhaus (Baujahr 1999) und Industriegebäude (Baujahr 1972, Umbau / neue Fassadenverkleidung 2002/03). Die Gebäudehülle besteht aus relativ hagelempfindlichen Materialien wie Blech (Fassade, Raffstoren, Verkleidungen, Fassadenanbauten), Faserzement (Dachfläche), Kunststoff (Vordächer) und gestrichenen Holzflächen (Fassade). Die Dachflächen schützen die Fassaden kaum oder gar nicht vor Hagel (Fotos: IRV).

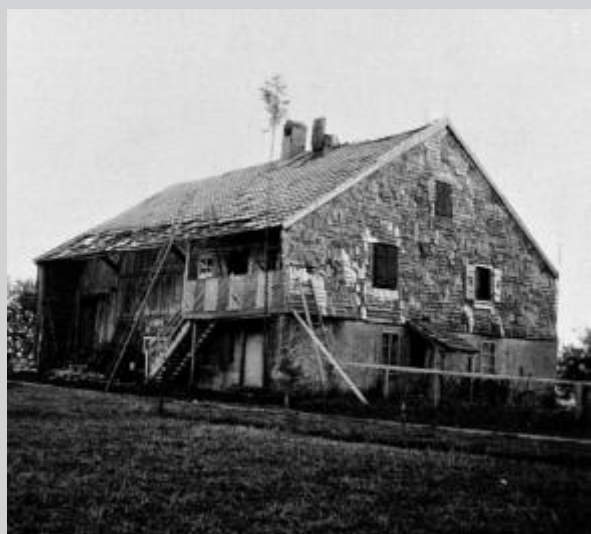
Abb. 41: Haus in Fiaugères FR mit Hagelschäden an der Schindelfassade und Sturmschäden am Dach.

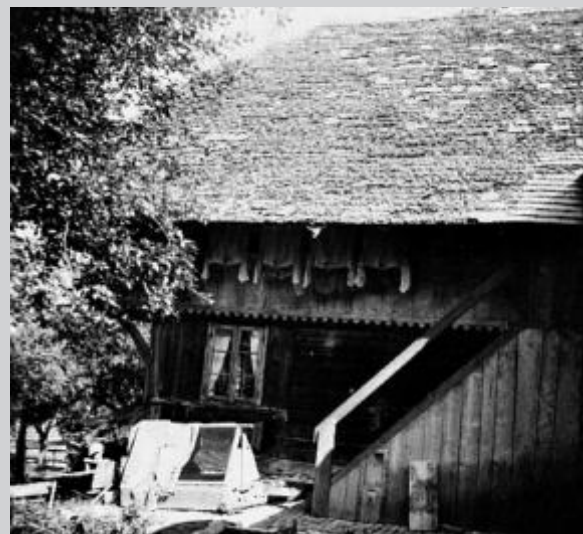
Abb. 42: Haus in Henzenried FR mit Hagelschäden am Schindeldach. (Fotos: Archiv IRV)

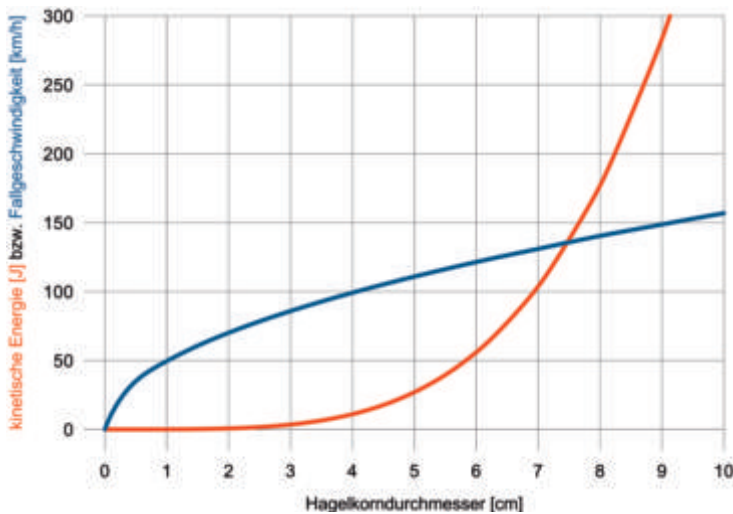
Abb. 59: Abhängigkeit der kinetischen Energie und der Fallgeschwindigkeit von der Korngrösse (ohne Windeinfluss; berechnet nach Grundlagen in KGV, 2007c).

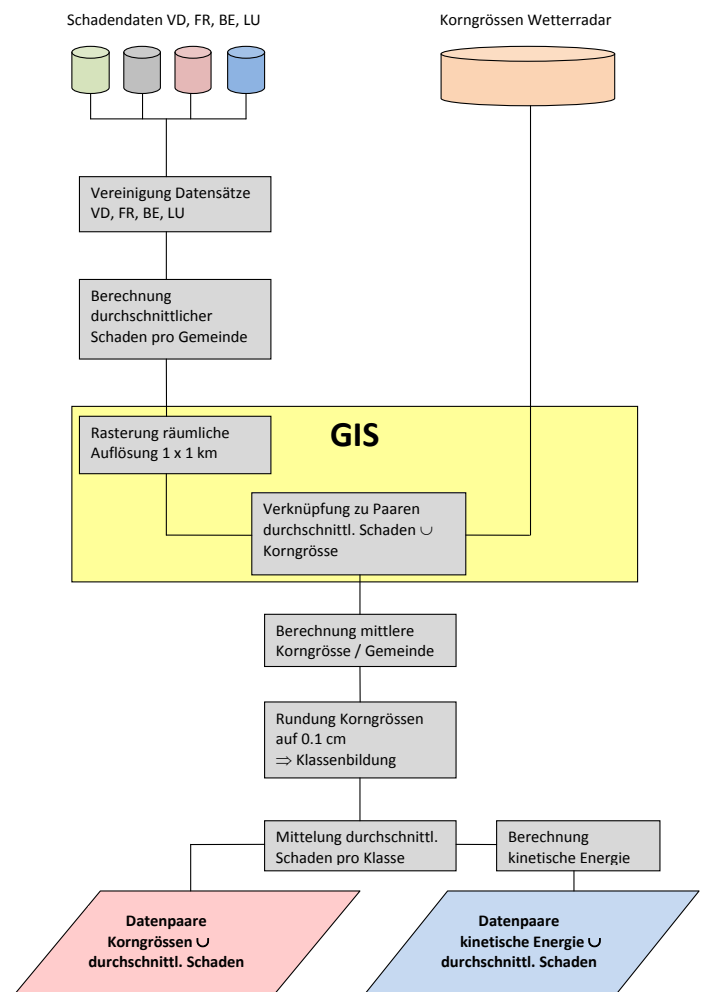
Abb. 60: Methodischer Ablauf der Arbeiten zur Untersuchung des Zusammenhanges zwischen Hagelkorngrösse bzw. -intensität und durchschnittlicher Gebäudeschadenhöhe.

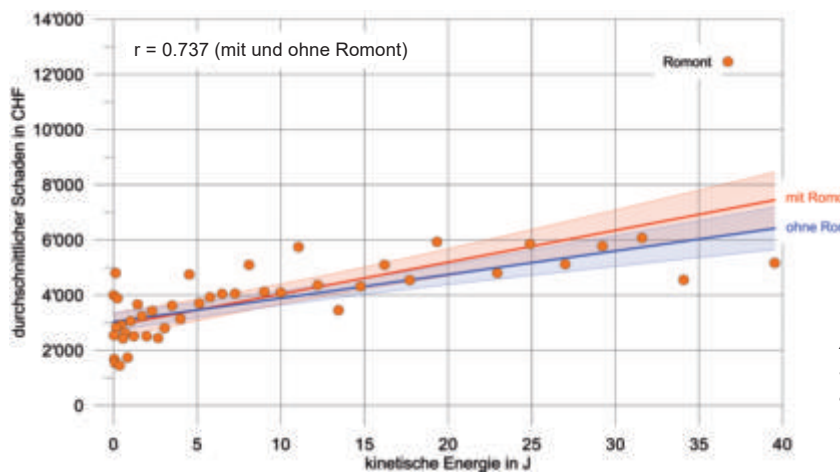
Abb. 62: Abhängigkeit des durchschnittlichen Einzel-schadens (brutto) von der aus den Wetterradardaten abgeleiteten kinetischen Energie der Hagelkörner; Regressionsgeraden mit zugehörigem Vertrauensinter-vall 95%.
