Analyse d'événement

Tempête estivale à La Chaux-de-Fonds
en 2023

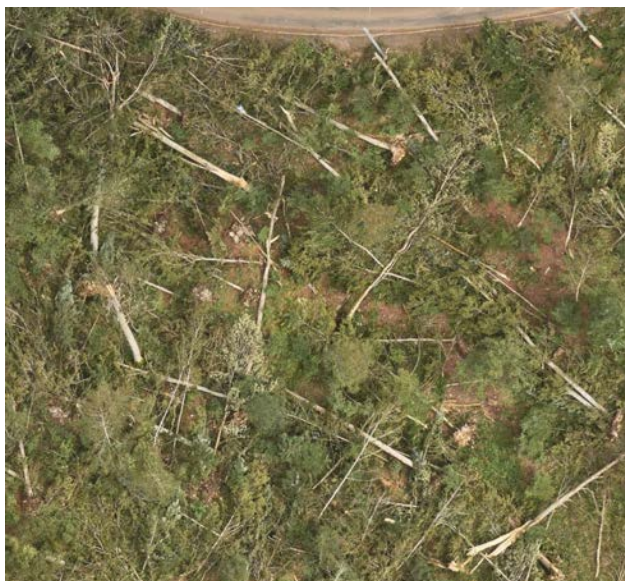
Comme le montrent aussi bien les observations sur le terrain que l'analyse de photos aériennes, les dommages forestiers constatés le long de la frange nord de la trajectoire de l'orage, depuis le nord-ouest du Locle jusqu'au nord de La Chaux-de-Fonds, font apparaître des motifs convergents, ce qui suggère le passage d'une tornade : les arbres couchés y sont orientés dans toutes les directions, de manière désordonnée (illustrations 6 et 8).

Illustration 6 : À proximité du Lycée Blaise-Cendrars, situé dans la bordure sud-ouest de La Chaux-de-Fonds, les troncs d'arbres sont couchés dans une grande variété de directions. (le nord se trouve en haut de l'image ; source : SITN)

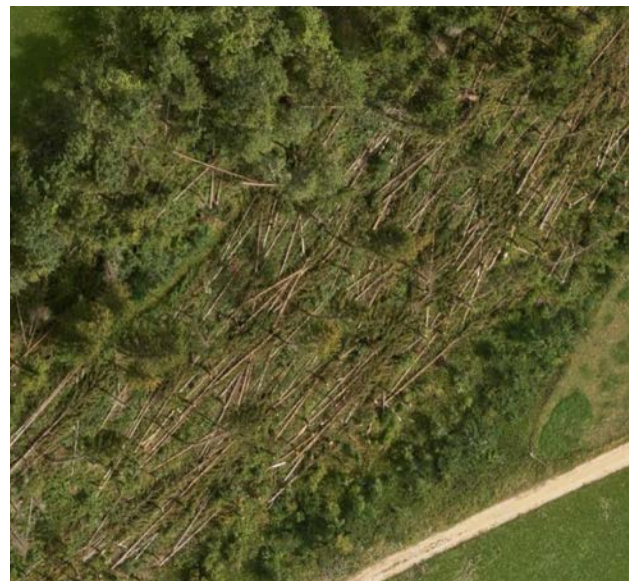
Sur le flanc sud du vallon, l'orientation des arbres couchés est sensiblement plus homogène, à savoir plus ou moins parallèle (illustrations 7 et 8) : ici, les cimes des arbres pointent principalement dans une direction située entre

Illustration 7 : Dans la Combe des Enfers, au nord-est du Locle, les troncs d'arbres sont en grande partie couchés de manière parallèle à la trajectoire de la cellule orageuse. (le nord se trouve en haut de l'image ; source : SITN)

l'est et le nord-est, indiquant pour ainsi dire l'orientation qu'avaient les vents descendants qui ont causé ces dommages. Ces observations invitent à supposer la présence d'une microrafale (microburst) dans la bordure sud de la supercellule. On parle de microrafale lorsqu'une rafale descendante (downburst) se déploie peu dans l'espace, soit sur moins de 4 kilomètres (article du 25 juillet 2023 dans le MétéoSuisse-Blog). Le phénomène examiné ici correspond plus ou moins à cette définition.

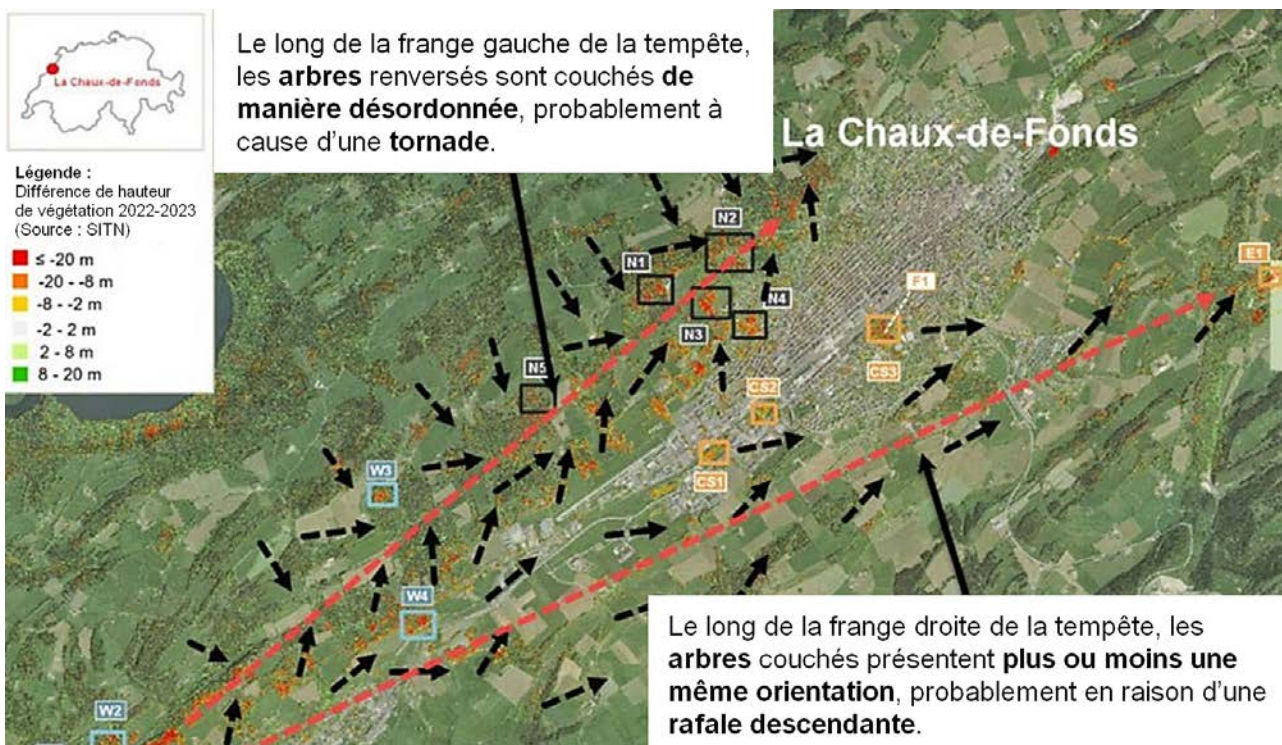
Illustration 8 : Analyse de l'orientation d'effondrement des arbres (vecteurs traitillés noirs) dans la zone centrale de l'événement orageux, ainsi qu'interprétations qui en ont été faites. (le nord se trouve en haut de l'image ; source : Peyraud et al., 2024 ; illustration modifiée)

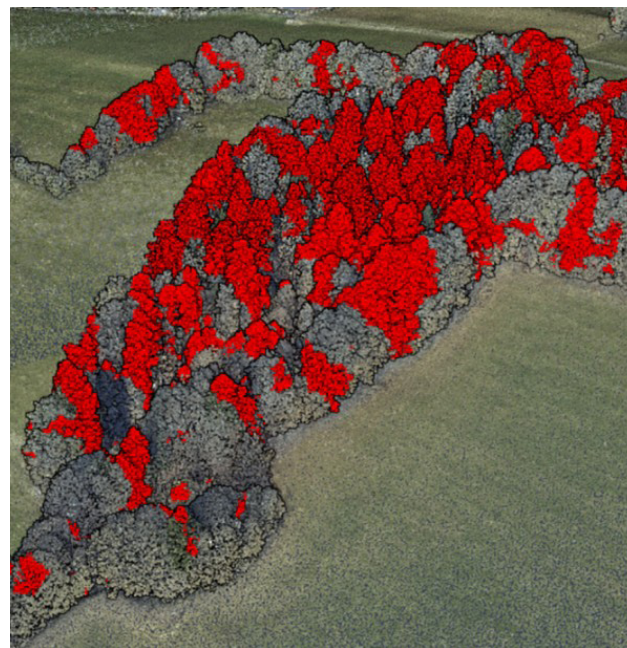
Illustration 10 : Différence de modélisation LiDAR 2022 / 2023 pour un bosquet situé au-dessus des Éplatures. La résolution est remarquablement fine : l'image permet d'identifier même des arbres qui n'ont subi des dommages que sur une petite portion de leur couronne. (source : Géoportail 3D LiDAR)

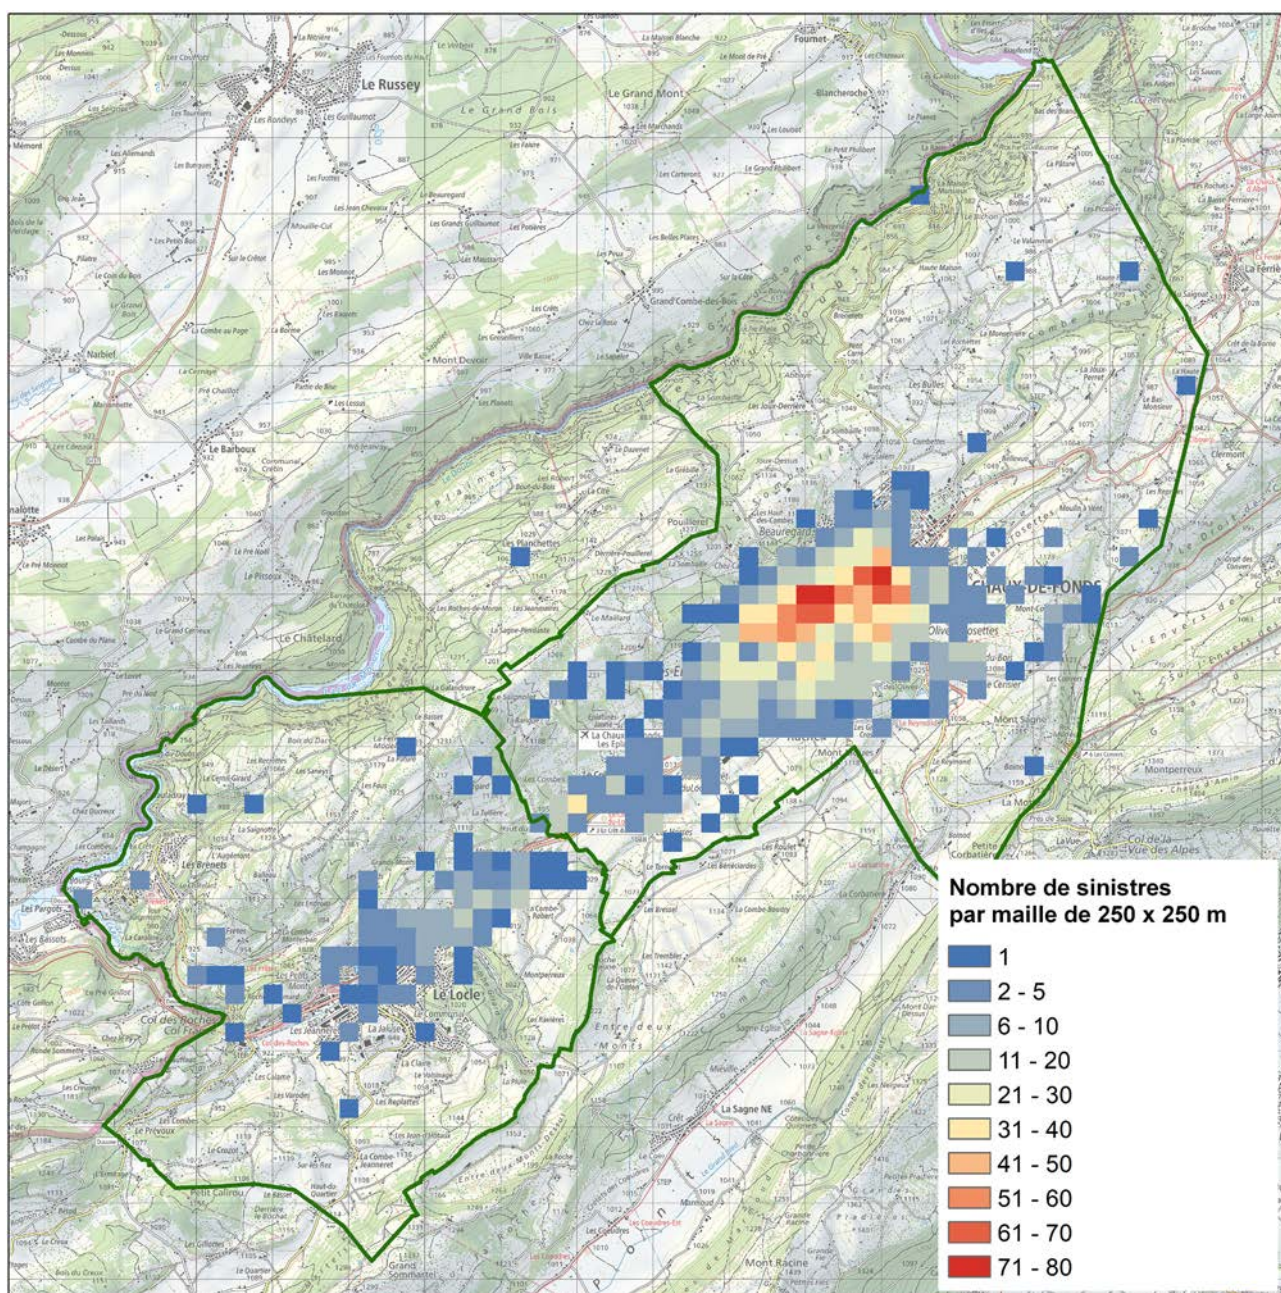
Illustration 11 : Nombre de bâtiments endommagés par maille de 250 x 250 m (6,25 ha). Une nette concentration apparaît dans la zone centrale de La Chaux-de-Fonds (teintes orange et rouge). Un autre maximum localisé peut être observé au Crêt-du-Loclé (en jaune). Il existe une forte corrélation entre la densité de sinistres (nombre de bâtiments endommagés) et la densité de bâtiments. (sources des données : ECAP et swisstopo)

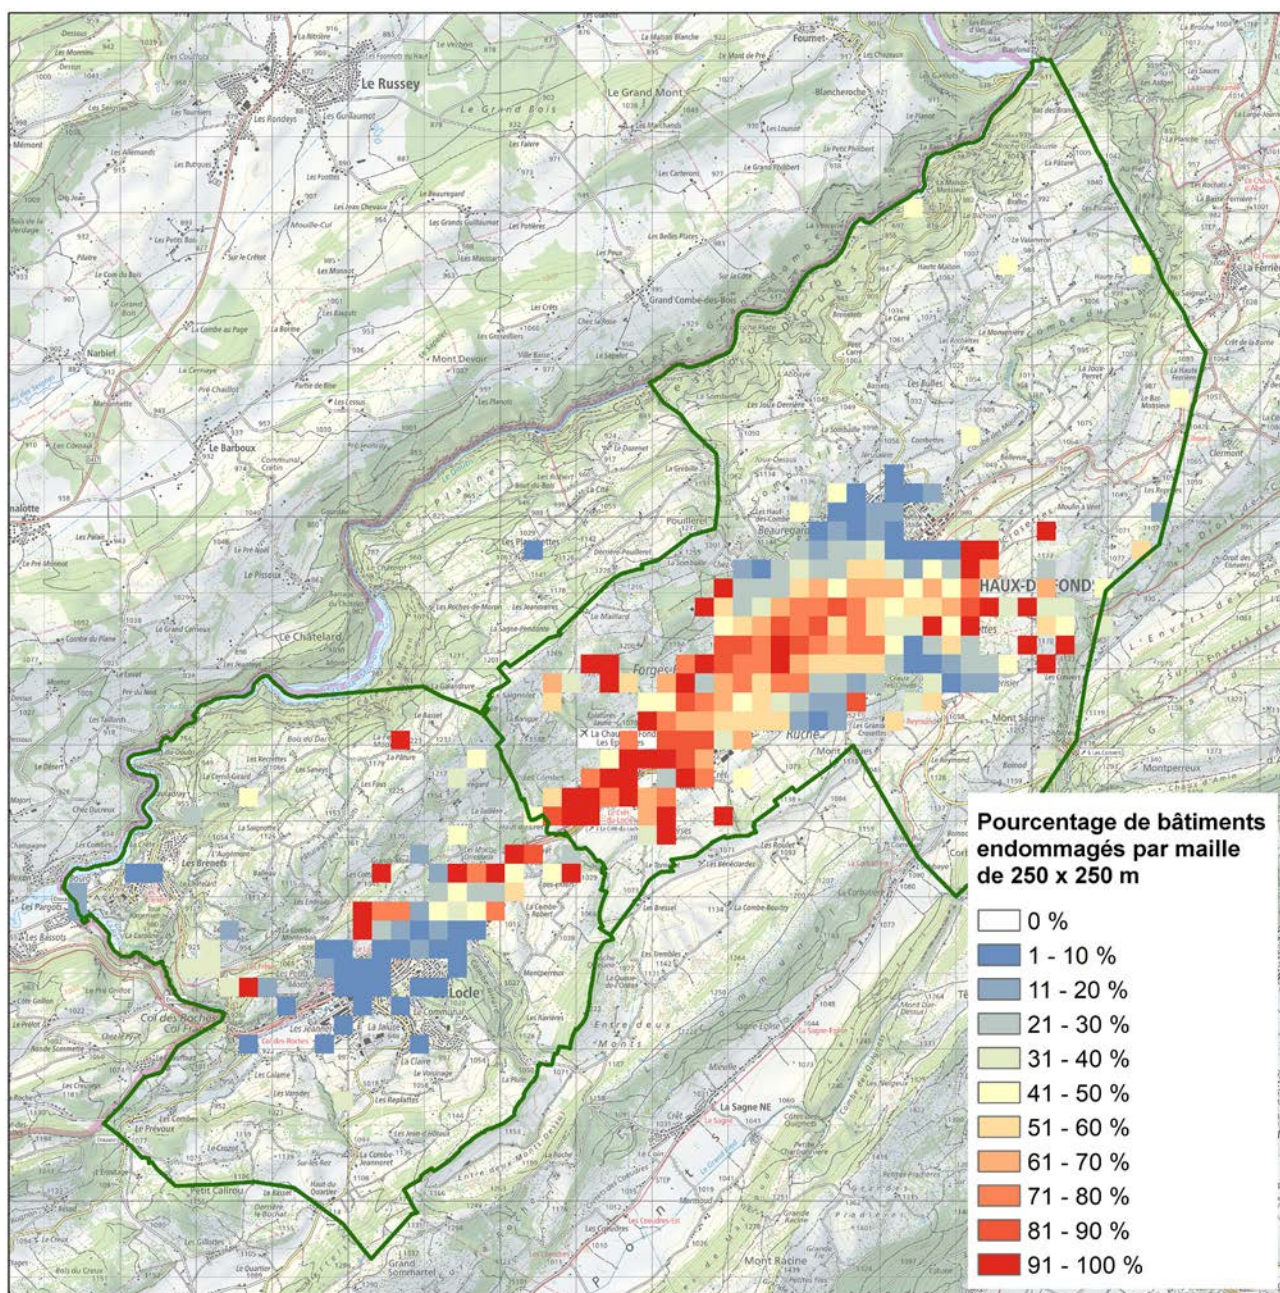
Illustration 12 : Pourcentage de bâtiments endommagés par maille de 250 x 250 m (6,25 ha). En comparaison avec l'illustration 11, l'influence de la densité de bâtiments est ici neutralisée : les valeurs peuvent également être élevées dans des emplacements présentant un faible nombre de bâtiments. Cette analyse fournit une représentation assez précise de la manière dont l'intensité de l'événement dommageable a évolué. (sources des données : ECAP et swisstopo)

motifs similaires à ceux de l'illustration 12 : la zone focale la plus étendue, affichant des degrés d'endommagement moyens supérieurs à 20 %, se situe au Crêt-du-Loclé, tandis que d'autres maxima apparaissent le long des versants latéraux du vallon et sur les faces de reliefs exposées au vent (Les Monts, au-dessus du Loclé ; Le Pied-du-Crêt, au bas de la côte qui mène au Crêt-du-Loclé ; Pouillerel-Positiers-Chevreuils, dans les hauts de La Chaux-de-Fonds, au nord-ouest).

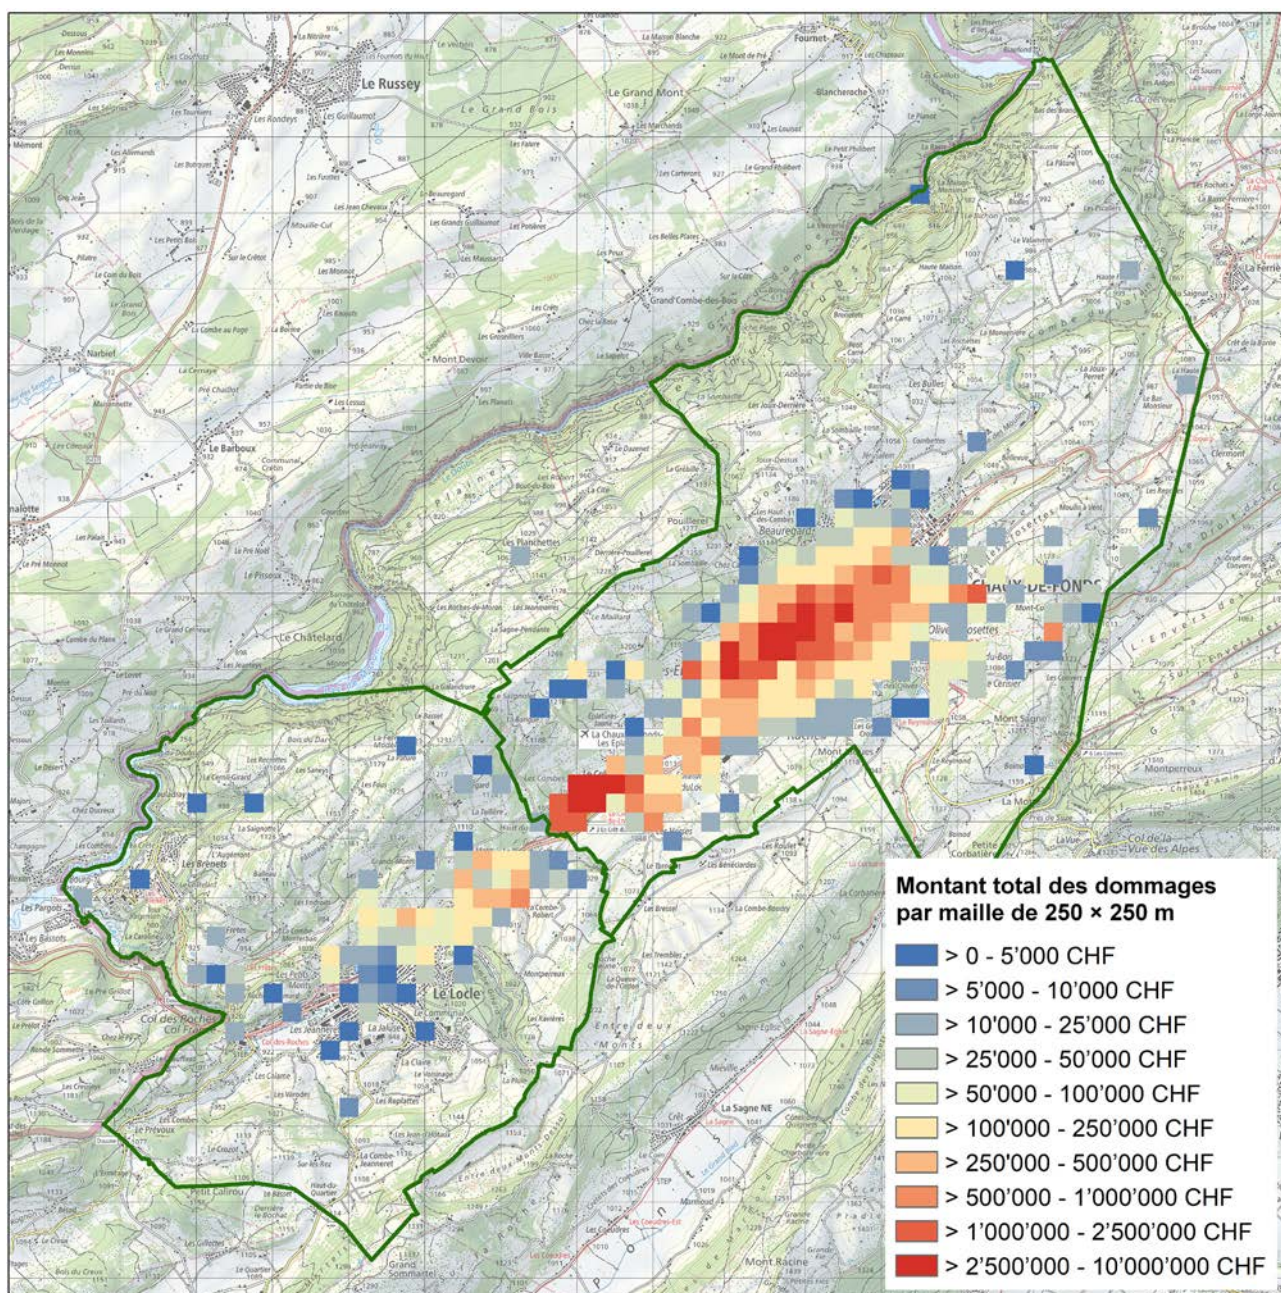
Illustration 13 : Montant total des dommages par maille de 250 × 250 m (6,25 ha). On reconnaît clairement deux points focaux, l'un au Crêt-du-Loclé et l'autre dans le centre-ville de La Chaux-de-Fonds. La distribution des valeurs est fortement influencée par la densité des valeurs d'assurance cumulées. (sources des données : ECAP et swisstopo)

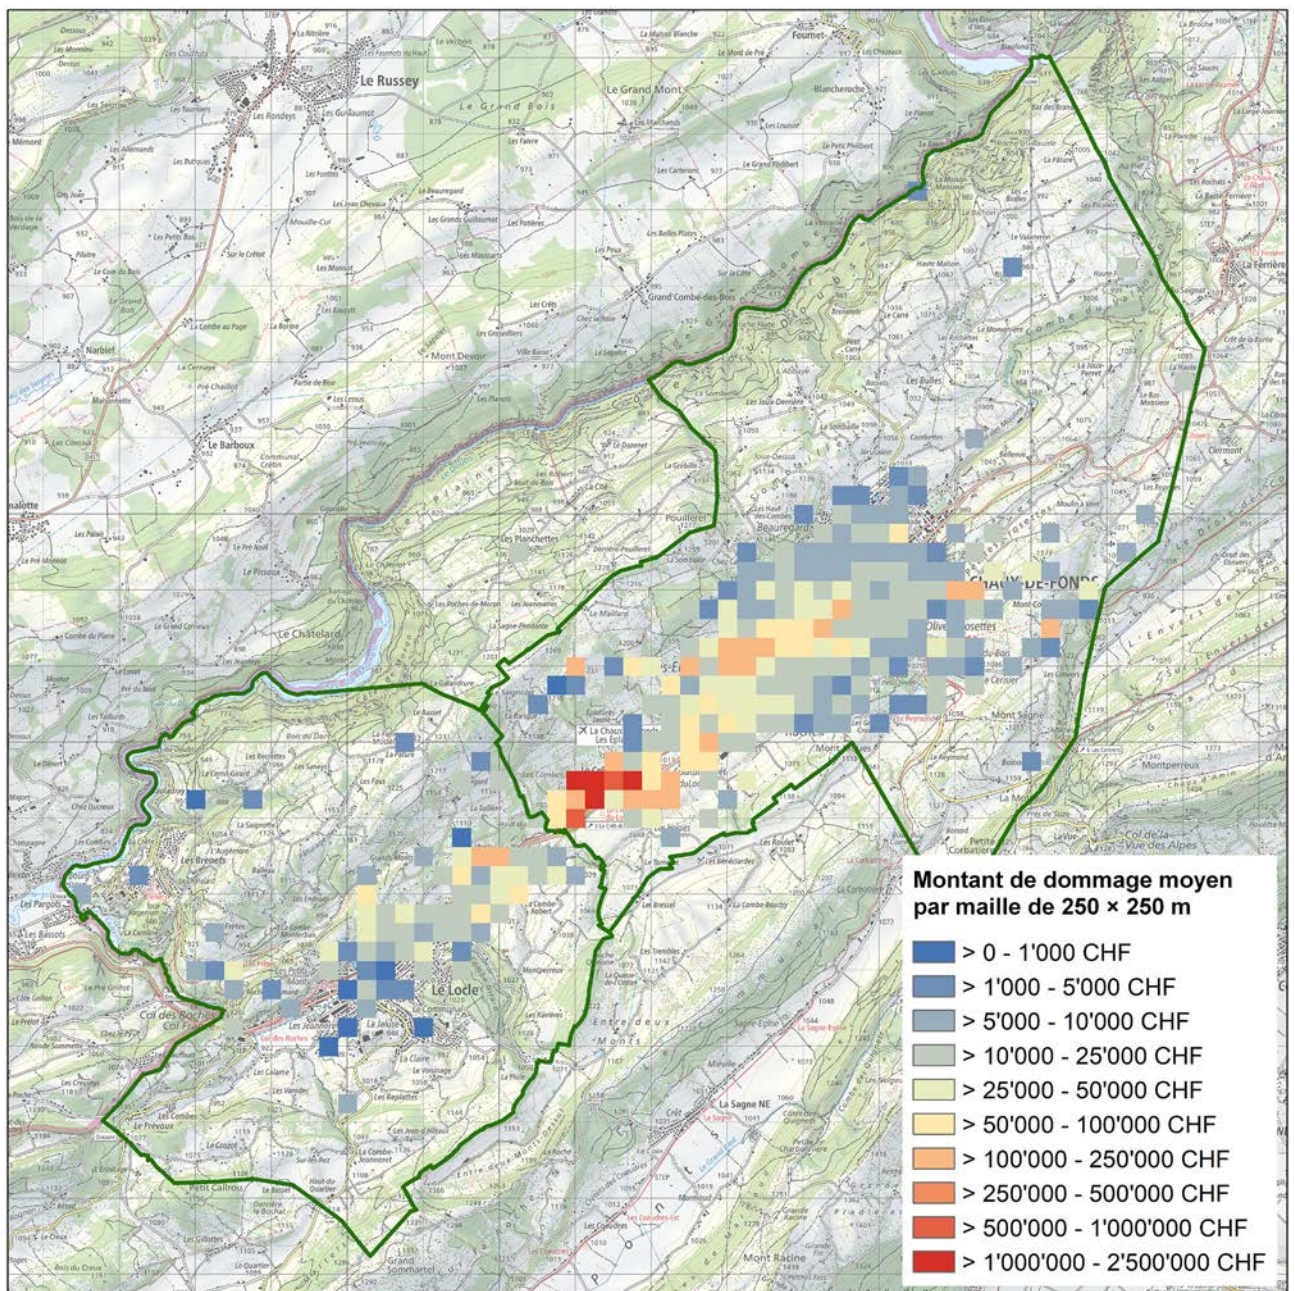
mage que des bâtiments présentant une valeur d'assurance plus élevée (cf. illustration 19). Ainsi, au Crêt-du-Loche, il y a manifestement eu une coïncidence entre le pic d'intensité de la tempête et la présence de bâtiments de grande valeur mais de résistance limitée, à savoir les grands bâtiments industriels, avec leurs enveloppes en construction légère, qui présentent une vulnérabilité élevée (illustration 15).

Illustration 14 : Montant de dommage moyen par maille de 250 x 250 m (6,25 ha). La moyenne des montants de dommage par bâtiment est de loin la plus élevée au Crêt-du-Loche, où cette valeur dépasse 1 million de francs dans certaines mailles (colorées en rouge foncé). Cette analyse fournit une représentation assez précise de la manière dont l'intensité de l'événement dommageable a évolué. Comme dans l'illustration 13, le point focal des dommages se situe au Crêt-du-Loche. (sources des données : ECAP et swisstopo)

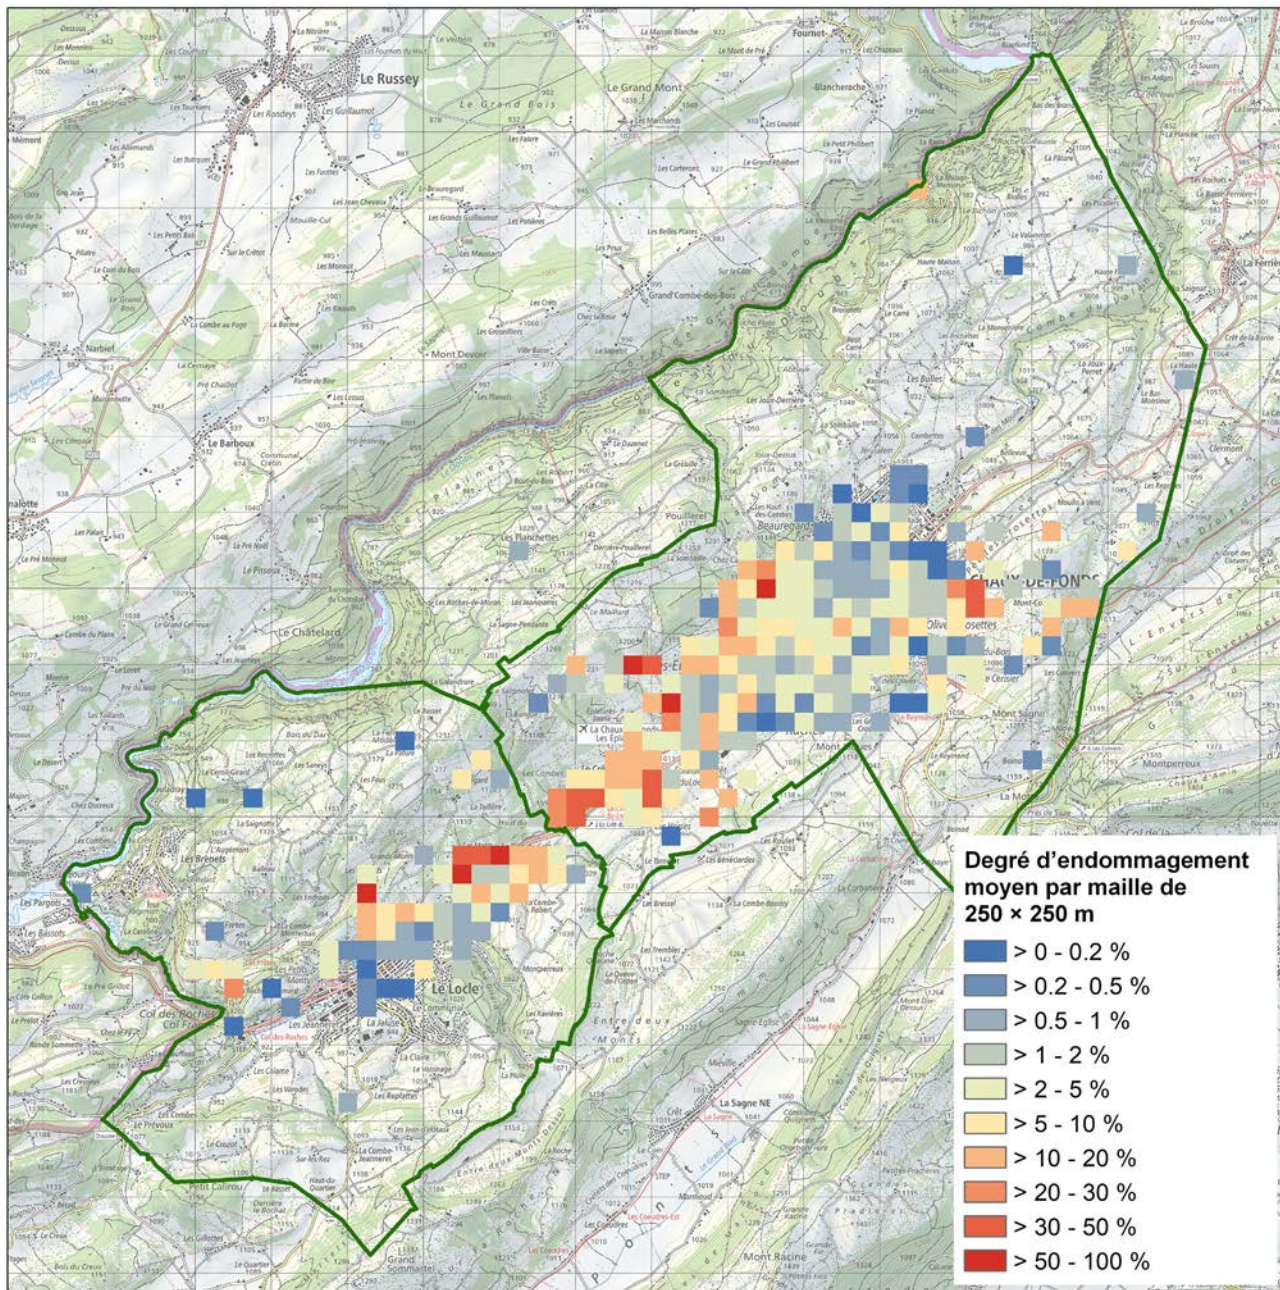
valeur d'assurance. Cette analyse rend le degré de vulnérabilité des bâtiments encore plus manifeste : même au plus fort de la tempête, la perte de valeur que subit un bâtiment robuste par rapport à sa valeur d'assurance sera proportionnellement moins importante que la perte de valeur subie par un bâtiment vulnérable. Malgré la différence apparente, qui est due aux différences entre les échelles de coloration, la distribution affichée par l'illustration 16 présente, à y regarder de plus près, des

Illustration 16 : Degré d'endommagement moyen par maille de 250 × 250 m (6,25 ha). Le degré d'endommagement d'un bâtiment correspond au quotient obtenu par la division du montant du dommage par la valeur d'assurance. Il s'exprime en %, et il représente donc la part de la valeur du bâtiment qui a été « anéantie » par l'événement dommageable. Il n'y a pas de point focal évident, mais les valeurs les plus élevées sont à nouveau localisées au Crêt-du-Loche, les autres valeurs élevées ayant tendance à être situées le long des flancs du vallon. (sources des données : ECAP et swisstopo)

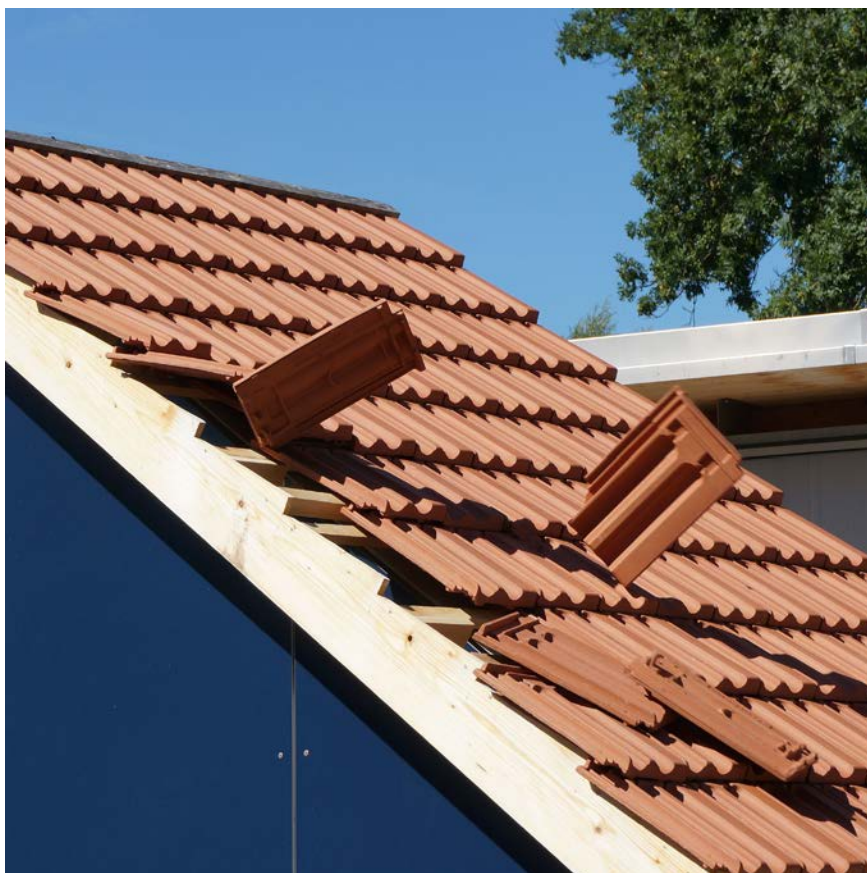
Dans ce contexte, s'agissant des couvertures de toit en tuiles, les tuiles faîtières et les tuiles de bordure non scellées et non assurées se sont révélées poser de sérieux problèmes et constituer un véritable danger pour la population (illustration 24) : dans les rues et les ruelles, les tuiles arrachées menacent gravement la vie des piétons qui y déambulent. En particulier dans les zones urbaines, où les ruelles et les trottoirs sont directement surplombés par les avant-toits, il est donc essentiel de stabiliser les tuiles, par exemple à l'aide de crochets de fixation appropriés.

Illustration 24 : Sur le Campus Sursee, centre de formation pour les professionnels de la construction, un essai au vent a été effectué avec un ventilateur à grand débit (non visible sur la photo) soufflant depuis le côté gauche de la photo en direction du faite du toit : les tuiles de bordure qui ne sont pas assurées sur leur bord extérieur sont les premières à être soulevées, à se désolidariser de l'assemblage, et à être emportées par le vent ou à glisser le long de la pente du toit, jusqu'à chuter au sol. Dans le cas de bâtiments réels, les tuiles arrachées constituent un danger imminent pour les personnes, pour les véhicules et pour les bâtiments voisins. (source : UIR)

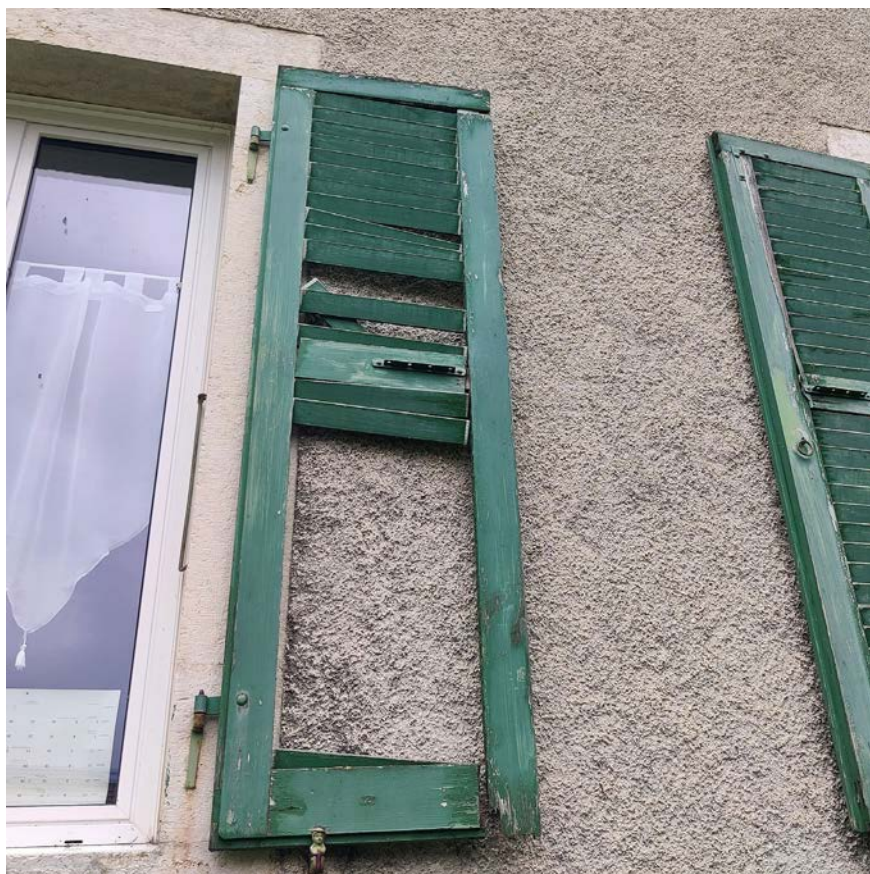
Illustration 52 : Dommages sur un volet en bois d'un certain âge : de nombreuses lamelles ont glissé hors du cadre après que l'assemblage formant l'angle inférieur droit s'est désolidarisé. (source : ECAP)

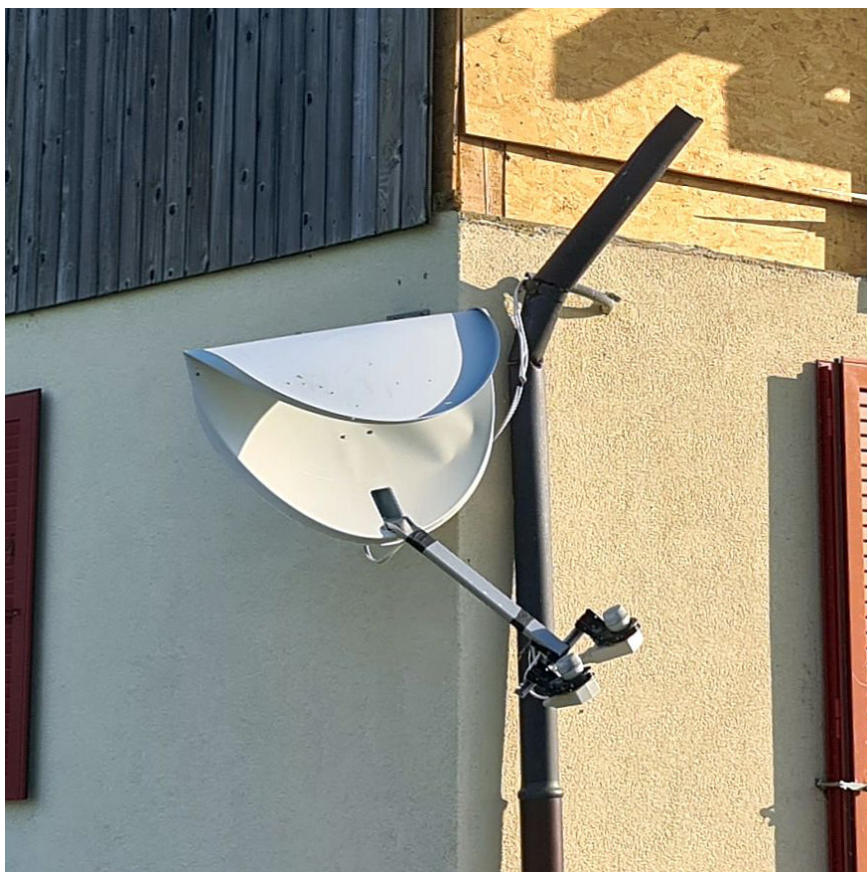
En effet, l'ECAP n'assure les antennes réceptrices de radio ou de télévision, y compris les amplificateurs, que si le bâtiment ne peut pas être relié au téléseuil (cf. Conditions générales de l'Établissement cantonal d'assurance et de prévention de Neuchâtel, édition 2020). La tempête ayant principalement touché les villes du Locle et de La Chaux-de-Fonds, il est probable que les antennes assurées étaient très rares parmi celles qui ont été endommagées.

Illustration 56 : Antenne parabolique démolie, sur un bâtiment d'habitation. Étant considérée comme un bien mobilier, elle n'est pas couverte par l'assurance du bâtiment, et elle n'est donc pas non plus mentionnée dans le dossier de dommages de l'ECAP.

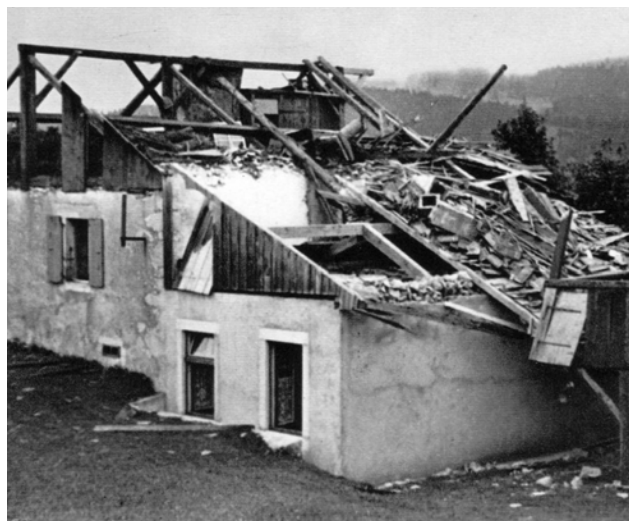
Illustration 64 : Sur les bâtiments d'un établissement de restauration situé à l'ouest de La Chaux-de-Fonds, les surfaces de toiture ainsi que des éléments de façade en bois ont été arrachés. (photo : F. Haefeli, La Chaux-de-Fonds)

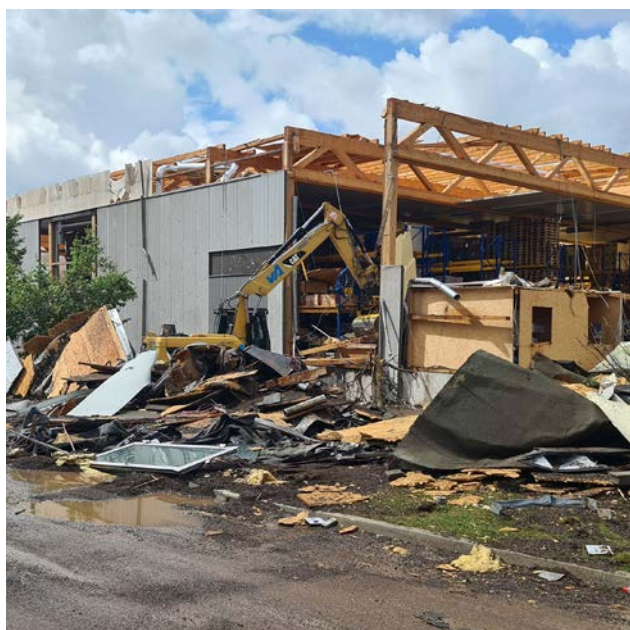
L'ECAP a constaté qu'une proportion significative des dommages aux bâtiments n'ont pas été causés par l'action mécanique directe des rafales, mais de manière indirecte par des gravillons soulevés sur des toits plats et par des fragments d'éléments de construction arrachés, que le vent a projetés contre d'autres bâtiments (impacts de débris emportés).

Illustration 65 : Bâtiment industriel gravement endommagé au Crêt-du-Loclc ; les dommages concernent la couverture du toit ainsi que des éléments de façade et des parois. (source : ECAP)

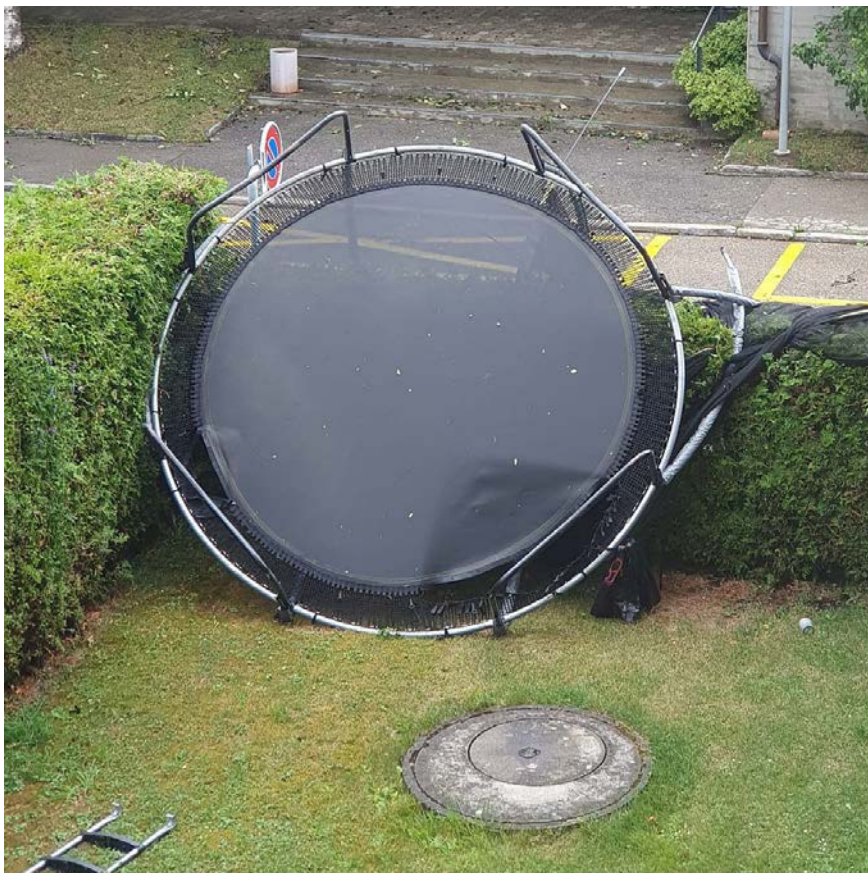
À côté des éléments de construction vulnérables par rapport aux effets des vents tempétueux, il convient également de porter l'attention sur les objets non arrimés qui font partie de l'environnement des bâtiments : les tables et chaises de jardin, les étendages, les pots de fleurs, les grills mobiles et autres trampolines peuvent être saisis par le vent et projetés contre des bâtiments voisins, y causant fréquemment des dommages sur l'enveloppe du bâtiment (illustration 66).

Illustration 66 : Voici un classique en matière d'impacts de débris emportés : un trampoline de jardin soulevé par la tempête. Les bâtiments voisins ne sont pas seulement susceptibles d'être endommagés par des éléments et débris arrachés sur un bâtiment donné, mais aussi par des objets non arrimés situés dans son environnement. (source : ECAP)

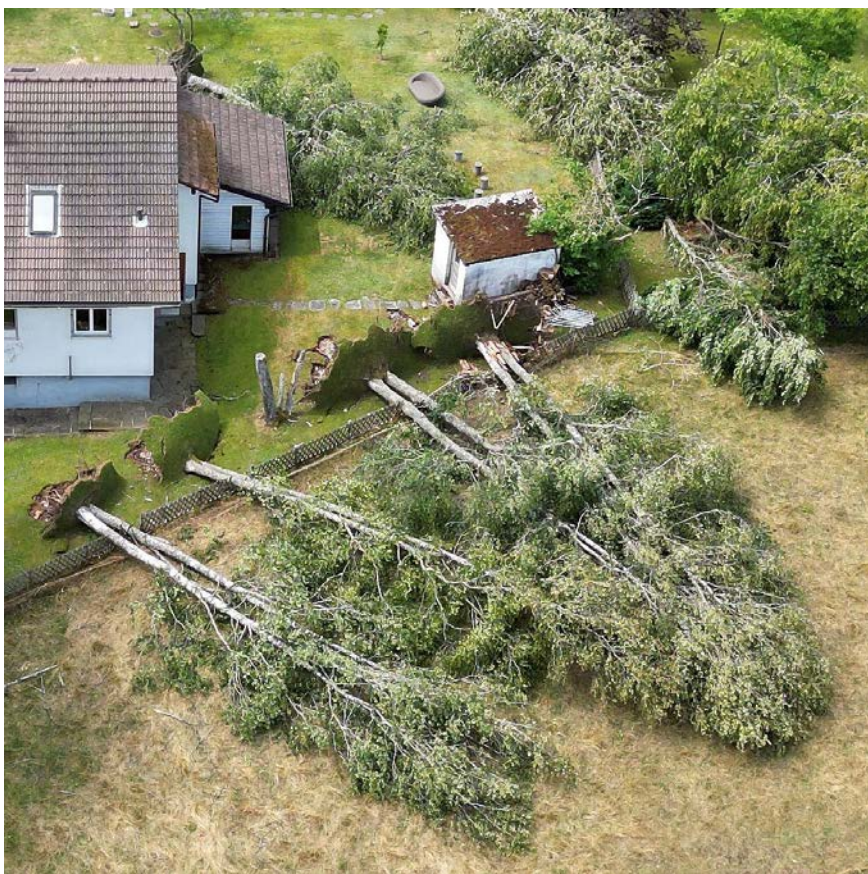
Illustration 67 : Plusieurs arbres ont été renversés, y compris leurs assiettes racinaires organisées de manière très horizontale (sans doute principalement des hêtres rouges). Par chance, ils ont tous chuté dans la direction opposée aux bâtiments tout proches. (source : ECAP)

La stabilité des arbres en termes d'ancrage dans le sol par leurs racines est particulièrement difficile à évaluer. Le 24 juillet 2023, de nombreux arbres ont été renversés, y compris leurs assiettes racinaires (illustration 67), causant des dommages sur maints bâtiments. Les essences à racines peu profondes sont particulièrement exposées à ce phénomène, donc notamment les épicéas, les cyprès, les saules, les bouleaux, les pommiers, les poiriers, ainsi que, dans une moindre mesure, les hêtres rouges. À cause de l'organisation très horizontale de leurs racines, ils sont particulièrement sujets au chablis. Il s'ensuit qu'à proximité des bâtiments, il est recommandé d'opter pour des essences qui s'enracinent profondément. En font entre autres partie les sapins blancs, les pins, les mélèzes, les ifs, les tilleuls, les noyers ou encore les cerisiers. Mais indépendamment de l'organisation racinaire typique, la stabilité de l'arbre dépend également de l'état de santé de ses racines.
