Rapport d'étude n°5214014552

Mandat : **Étude bibliographique exhaustive sur la diminution de la capacité de résistance à la grêle des produits en matière synthétique – résumé, comparaison et commentaire de la littérature et des expériences**

Objet de l'étude : Enveloppes de bâtiment / façades / systèmes composites d'isolation thermique (ETICS, *external thermal insulation composite system*)

Empa (Eidg. Materialprüfungs- und Forschungsanstalt)
Service Mechanical Systems Engineering

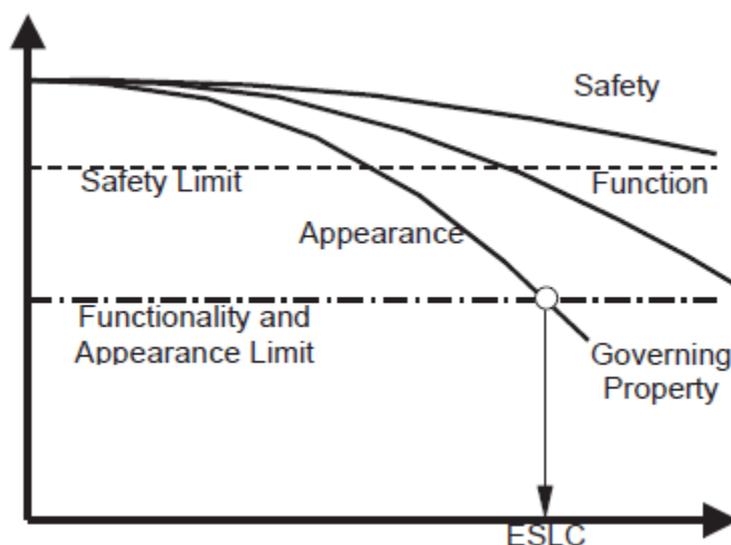
Figure 1 : Représentation schématique de l'altération avec l'âge des propriétés de l'enveloppe du bâtiment, selon [3].

Les directives de l'Association des établissements cantonaux d'assurance incendie prévoient que la résistance des produits de construction contre l'impact de grêle, appelée indice de résistance à la grêle, est déterminée par principe pour un état neuf du produit, voir note « Cette classification est valable uniquement pour des produits neufs. La résistance à la grêle peut diminuer en quelques années, suite aux intempéries naturelles » (www.repertoiregrele.ch/constructions-resistantes/trouver-des-elements-de-construction). La fonction d'un produit ne devrait toutefois pas être remplie seulement en début de vie, mais également pendant toute la durée d'utilisation prévue. Ce principe s'applique aussi à la résistance à la grêle. Une durée de vie moyenne des façades crépies est indiquée dans [1] et atteint 30 à 40 ans. Selon une étude réalisée en Angleterre, la durée de vie typique des murs extérieurs peut atteindre 20 à 60 ans [2]. Moser a présenté un modèle statistique en vue d'établir une prévision de la durée de vie des parties de bâtiment [3]. Son modèle part d'une réduction graduelle de la sécurité, de la fonctionnalité et de l'aspect, voir figure 1. La durée de vie désignée comme Estimated Service Life of a Component (ESLC) dépend selon lui des paramètres suivants : qualité du produit de construction, conception (design), exécution, conditions ambiantes, charge de service et étendue de l'entretien.

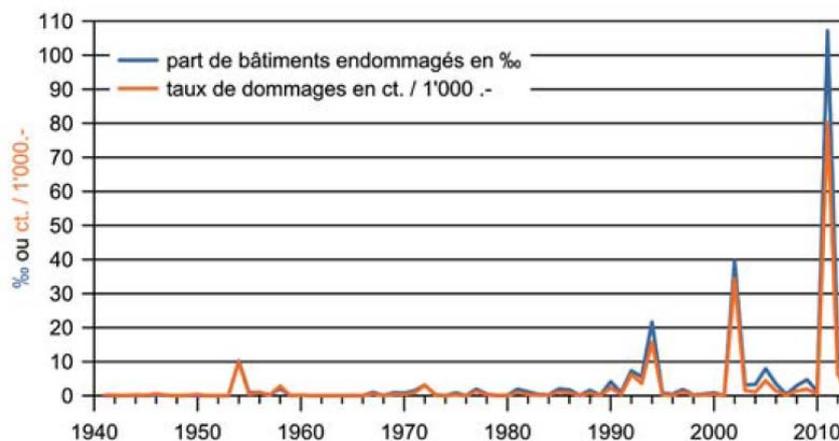
Figure 6 : Dommages aux bâtiments depuis 1941 dans le canton d'Argovie tiré de [15].

En Europe aussi, notamment en Suisse, les dommages économiques dus à la grêle sont connus et documentés. À lui seul, l'épisode de grêle des 12 et 13 juillet 2011 a causé 151 respectivement 145 millions de francs de dommages dans le canton d'Argovie. En tout, ce sont 20 500 dommages de grêle qui ont été répertoriés. Cet événement a été classé comme orage de grêle survenant une fois tous les 50 à 100 ans [15]. Le même rapport présente une analyse des événements de grêle historiques, voir figure 6.

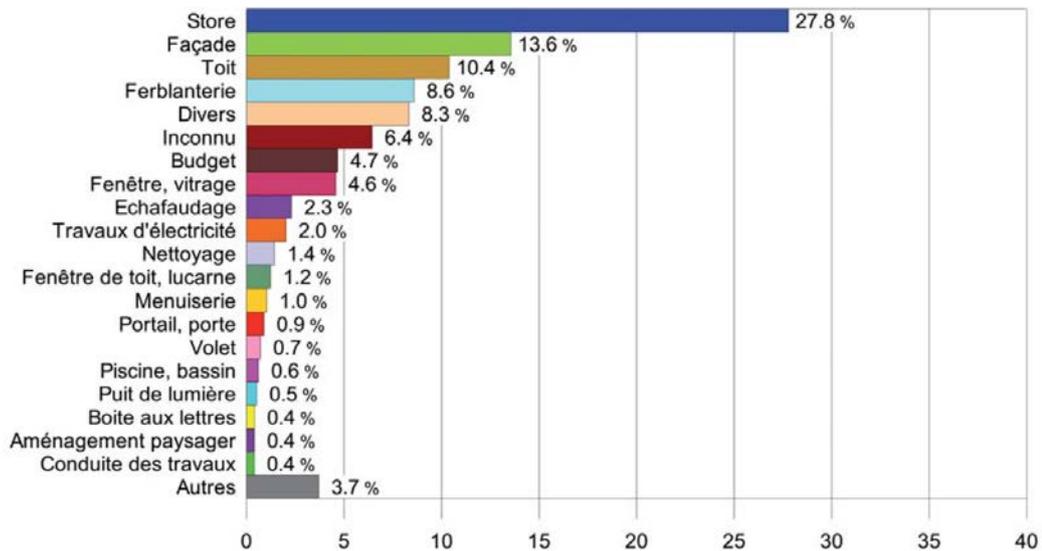
Figure 7 : Répartition des dommages suite à l'épisode de grêle des 12 et 13 juillet 2011 dans le canton d'Argovie [15].

Le graphique ci-après montre comment les sinistres annoncés sont répartis entre les différents éléments du bâtiment. Par la force des choses, les façades tiennent la seconde place parmi les catégories touchées par la grêle. La part du montant du dommage sur les façades par rapport au montant du dommage total est également très élevée. Les dommages caractéristiques sur les façades sont des fissures et des éclatements dans le crépi, voir figure 9. Le rapport mentionne dans ses conclusions la plus grande vulnérabilité des bâtiments d'habitation récents, qui ressort des statistiques : l'analyse des indemnisations des dommages montre de

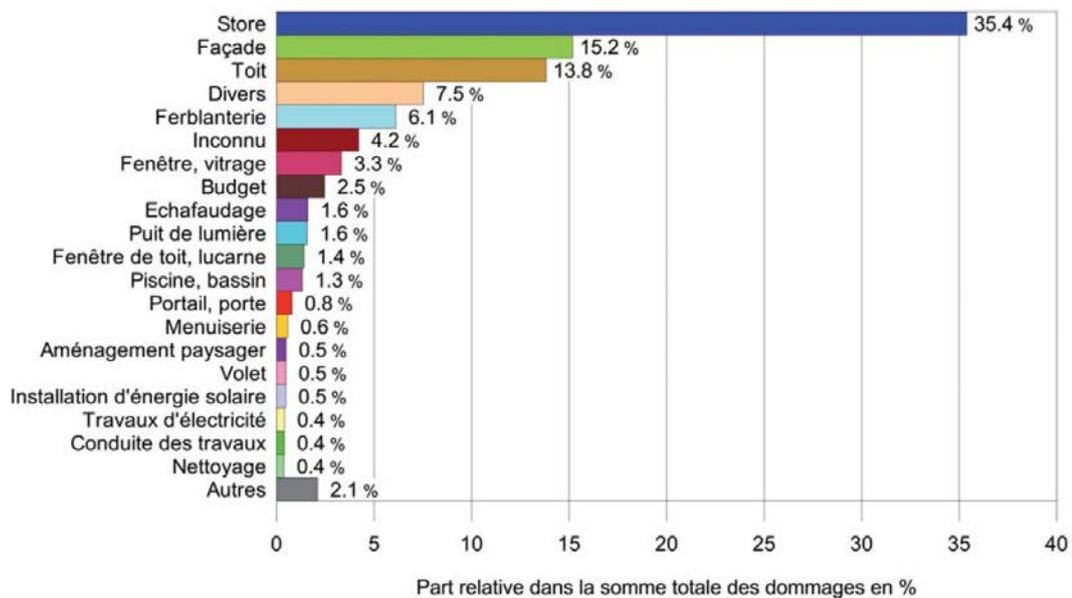
Figure 8 : Répartition du montant des dommages suite à l'épisode de grêle des 12 et 13 juillet 2011 dans le canton d'Argovie [15].

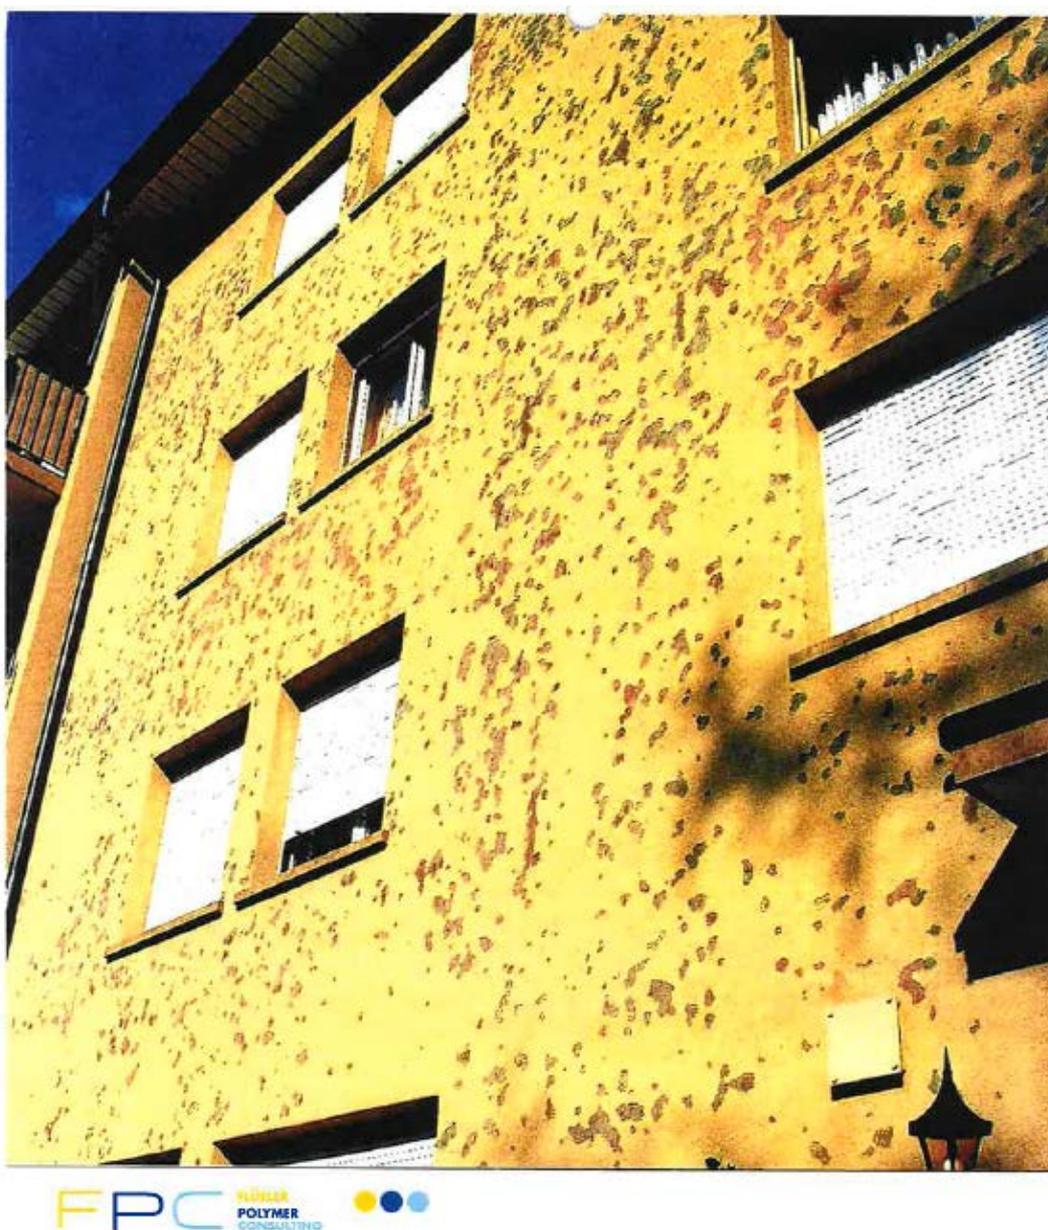
Figure 9 : Gros impacts de grêle sur une façade [16].

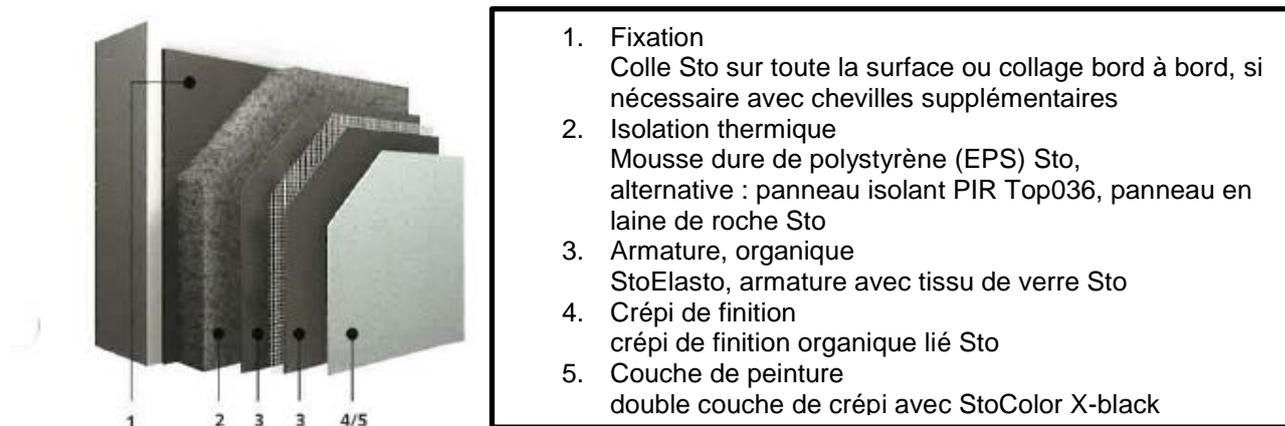
Figure 10 : Structure interne d'un système composite d'isolation thermique typique [23]

Le matériau isolant le plus utilisé est la mousse dure de polystyrène. Ce matériau existe en deux versions : extrudé « XPS » ou expansé « PSE ». Aujourd'hui, la mousse dure de polystyrène est utilisée dans près de 88 % des réalisations, suivie de la laine minérale avec environ 8 %, de la mousse de polyuréthane (PU) pour moins de 5 % et ensuite de matériaux biologiques tels que le chanvre, la laine de bois, etc. [22]. Ces plaques en mousse dure sont collées sur le support et maintenues en partie mécaniquement par des chevilles. La face extérieure est souvent constituée d'une armature intégrée dans l'enduit de fond, la plupart du temps un treillis en fibres de verre. Cette armature participe à la stabilisation mécanique. La couche externe forme alors une couche de finition (crépi de finition et peinture) devant offrir une protection contre les intempéries et définir l'aspect esthétique de la façade (texture et couleur). La figure 10 montre de manière schématique ce genre de constitution avec les appellations en français. La figure 11 reprend le même schéma avec les appellations en anglais.

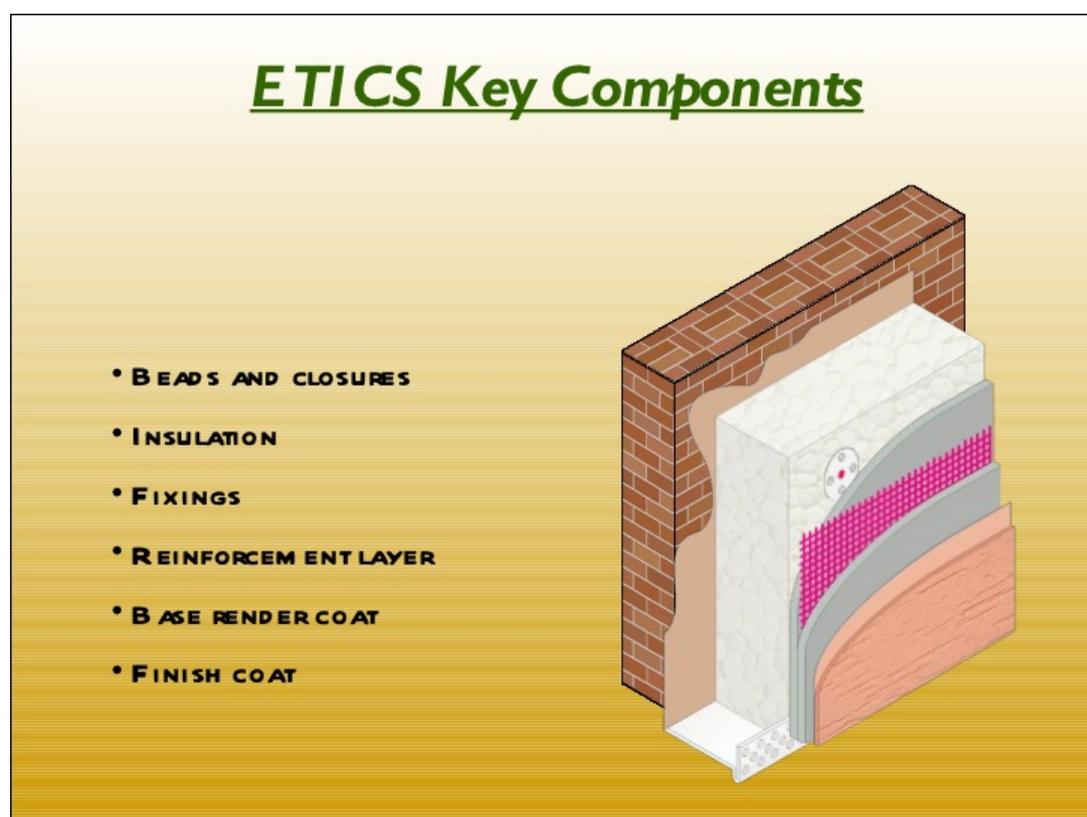
Figure 11 : Structure interne d'un système composite d'isolation thermique typique, tirée d'une présentation en ligne à l'adresse

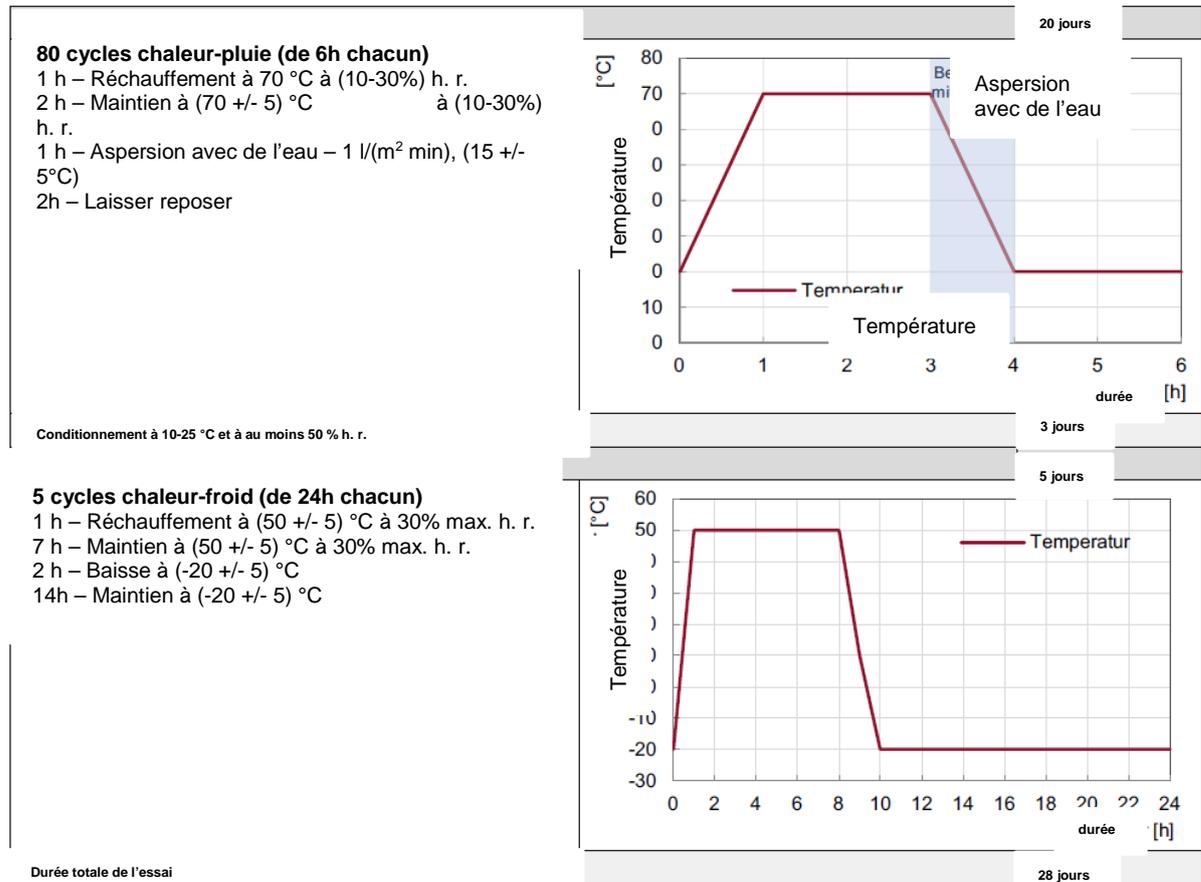
Table 3. Ablauf der Bewitterung mit hygrothermischen Zyklen nach ETAG 004
 Table 3. Procedure of hygrothermal cycles according to ETAG 004

Figure 12 : Exposition artificielle aux intempéries selon ETAG-004 [21].

Les exigences applicables aux ETICS sont les valeurs limites pour l'humidité admise à l'intérieur afin d'éviter l'apparition de champignons ou de moisissures ou même de condensation, tenant compte d'un potentiel de dégâts dus au gel par la formation de glace. Cette configuration s'obtient grâce à un bon équilibre entre l'apport d'eau pendant des périodes pluvieuses et l'évaporation pendant les périodes chaudes. Un essai selon ETAG-004 est toutefois contraignant. Il dure près d'un mois et doit être réalisé dans un grand laboratoire muni de l'équipement nécessaire.

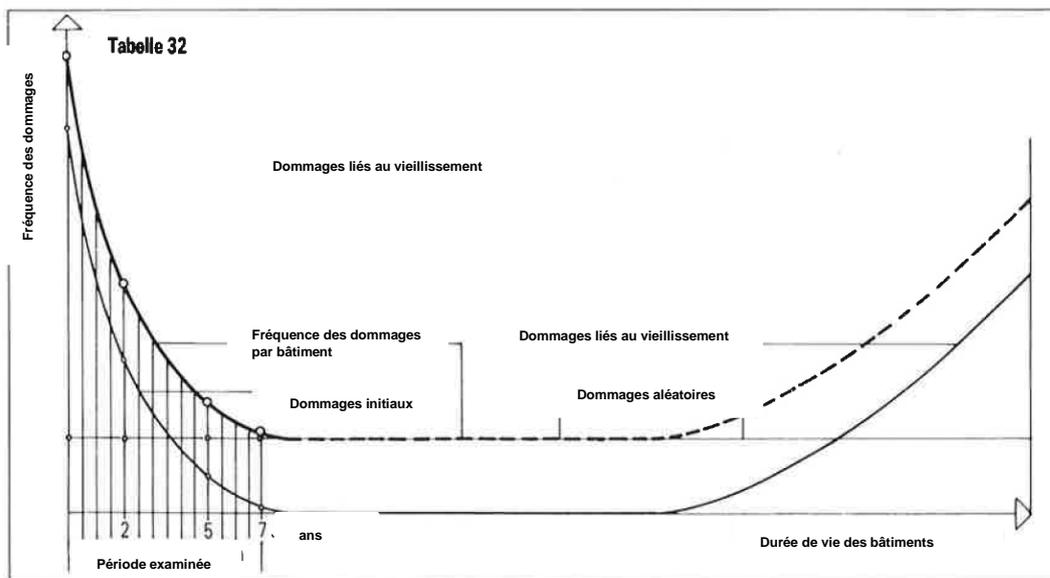
Figure 13 : Représentation schématique de la distribution de la fréquence des dommages sur la durée de vie des bâtiments, tiré de [85].

Les effets du vieillissement des matériaux de l'enveloppe du bâtiment peuvent entraîner des dommages liés au vieillissement [85]. Ces défauts de construction sont différents des dommages initiaux et des dommages aléatoires. Les dommages initiaux apparaissent dans les premiers 7 ans environ après la construction. Après une période d'incubation d'environ 20 à 30 ans, au cours de laquelle des dommages aléatoires se produisent, les dommages liés au vieillissement apparaissent de plus en plus fréquemment. La distribution de fréquence des dommages observés suit une « courbe en baignoire », voir figure 13.

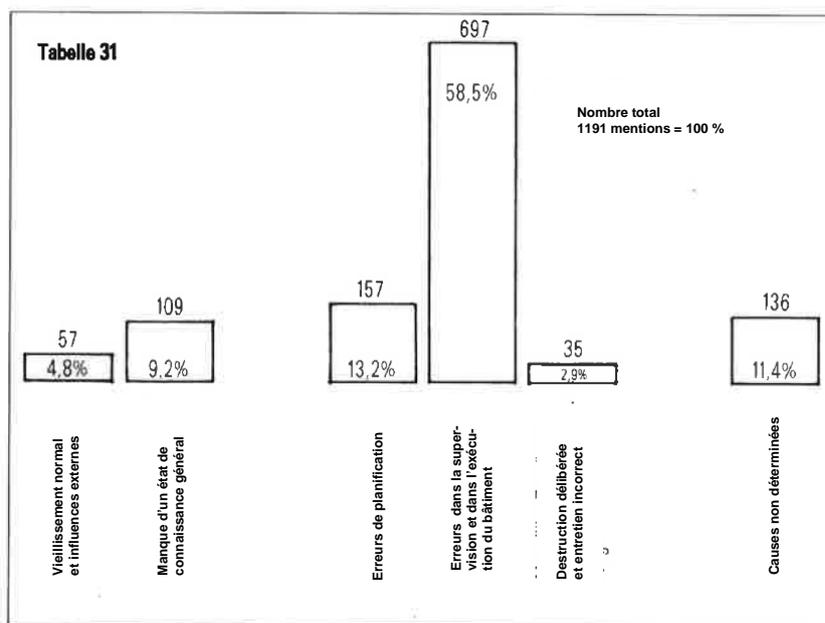
Figure 14 : Causes des dommages aux bâtiments selon une enquête [85].

Le vieillissement normal (des matériaux) n'est responsable que dans une mesure relativement modeste du nombre de dommages aux bâtiments. Une enquête réalisée en 1979 par la Documentation suisse du bâtiment a montré que cela représentait moins de 5%, voir figure 14. Les matériaux défectueux sont responsables d'environ 10 % des cas. La majeure partie est due à une mauvaise conception (environ 55%) ou à une mauvaise exécution (environ 35%). Les murs sont à l'origine de la majorité des coûts (environ 45 %) [85].

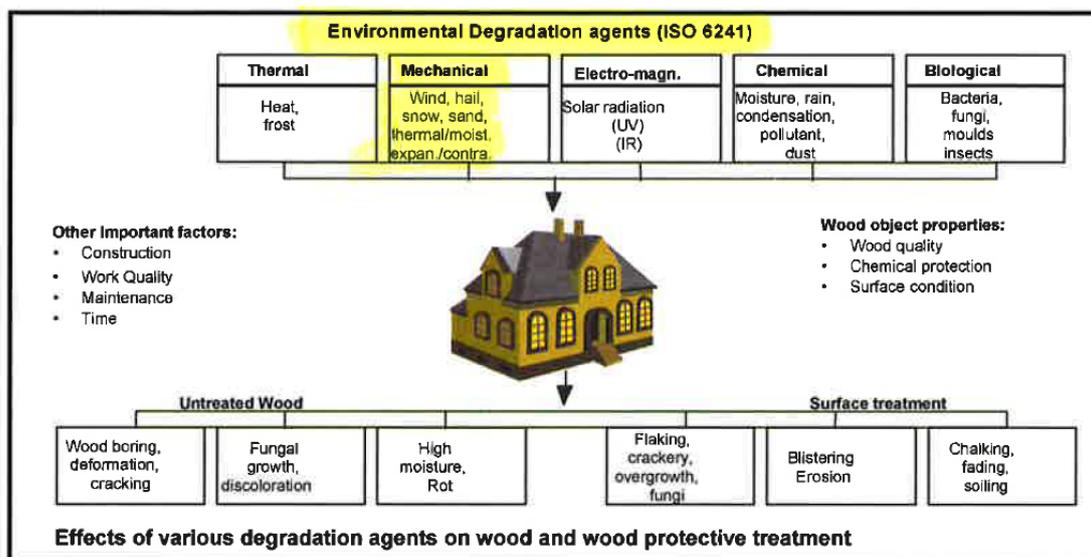
Figure 16 : Facteurs influençant le vieillissement de l'enveloppe du bâtiment [84].

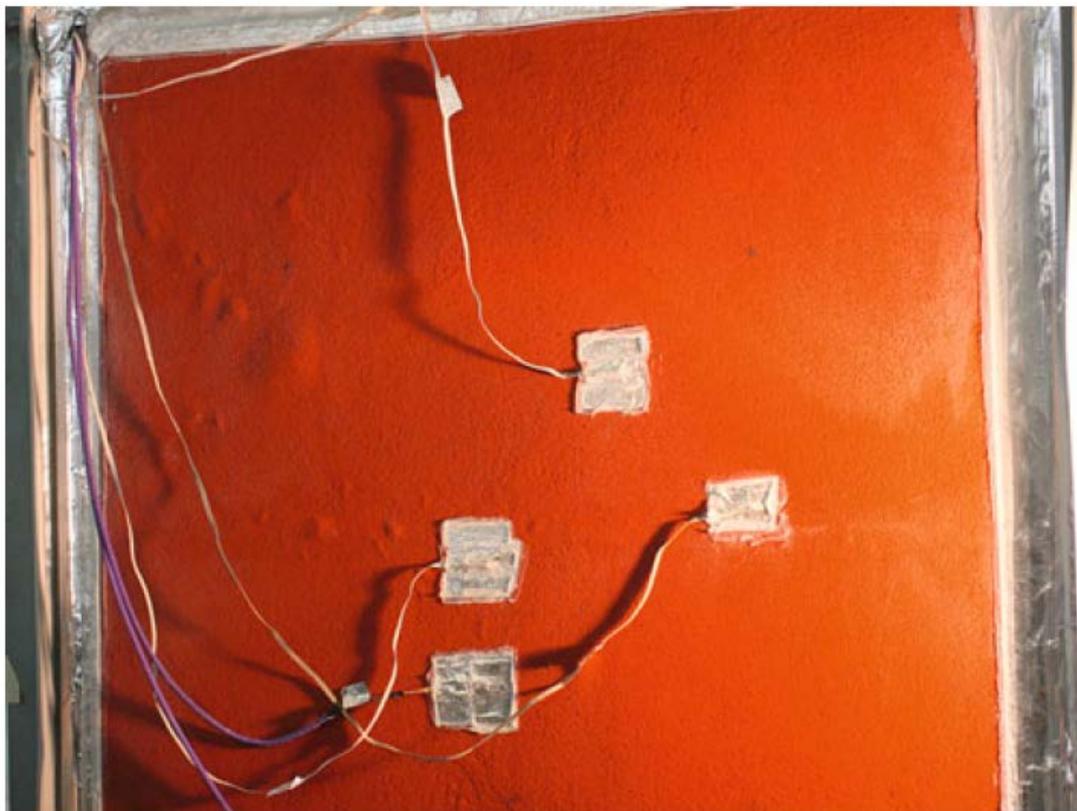
Figure 19 : Formation de cloques dans la couche de finition suite au vieillissement artificiel [7].

Les éprouvettes d'essai ETICS ont été équipées de différents capteurs de température, d'humidité et de flux thermique afin d'observer les propriétés hygrothermiques lors des essais. Un aspect important était la détection de changements dans les propriétés d'isolation thermique avec l'augmentation du vieillissement artificiel. Des éprouvettes plus petites ont été utilisées pour étudier en parallèle les propriétés de matériaux (absorption de l'eau, perméabilité à la vapeur d'eau, résistance à la déchirure ainsi que la résistance à la traction du substrat) et leur évolution en vieillissant. L'étude conclut que l'absorption d'eau dans le matériau d'isolation thermique entraîne des changements mesurables de la capacité thermique et de la conductivité thermique. L'eau pénètre principalement par les joints dans les couches inférieures. L'équilibre dynamique de l'humidité joue ici un rôle central. Celle-ci dépend fortement des cycles d'intempéries sélectionnés. L'exposition à des intempéries artificielles a révélé des signes de vieillissement sous la forme de grosses boursofflures (cloques), voir figure 19. Des cloques sont apparues sur toute la surface et atteignaient des diamètres allant jusqu'à 9 cm. Selon les observations, elles sont survenues à la suite du cycle de choc thermique estival. De légers changements de couleur et de porosité sur la surface extérieure ont également été observés. Cependant, les auteurs n'ont pas observé d'éclatements à proprement parler. Selon eux, c'est dû à la bonne élasticité de la couche organique de finition. Dans leurs conclusions, ils formulent une hypothèse sur le mécanisme des dommages : tout d'abord, le liant se décompose dans la couche de finition sous l'effet du rayonnement UV, ce qui entraîne des fissures capillaires. Ce processus est visible par le changement de couleur qui s'opère. Pendant les cycles d'hiver, la couche de fond et la couche de finition sont soumises à des contraintes de traction, ce qui provoque un agrandissement des fissures capillaires. L'eau de pluie peut ensuite pénétrer dans la couche pendant les cycles de pluies. Pendant les cycles de gel-dégel, la matrice du ciment est alors endommagée suite au gel de l'eau qui s'y était infiltrée.

Pendant les cycles de choc thermique estival, la couche de fond et la couche de finition sont soumises à des contraintes de compression et perdent de leur adhérence. Cela entraîne aussi la formation de cloques. De la vapeur d'eau peut alors s'accumuler dans la cavité de ces cloques et exercer une pression sur la couche de finition pendant les phases chaudes. Par conséquent, cet effet peut entraîner un délaminage, ce qui à son tour augmente la sensibilité aux impacts. Une étude suédoise portant sur des murs en béton cellulaire avec un revêtement minéral ou organique a également relevé la formation de cloques comme étant un signe de vieillissement [126]. Outre la fissuration et l'adhérence réduite de la couche de finition dues à l'influence de l'humidité, les auteurs décrivent « l'élasticité décroissante et la capacité de déformation plastique » dans les enduits organiques avec liants à base d'acrylique (« [...] they lose elasticity and plastic deformation capacity »). Toutefois, aucun résultat quantitatif n'est présenté sur lequel appuyer cette observation dans des conditions réelles. Une étude du revêtement de carrelage sur des terrasses a également permis d'identifier les cycles du choc thermique estival à la suite d'un refroidissement soudain causé par des précipitations comme étant les plus dommageables [127]. Ce refroidissement rapide provoque des contraintes thermiques qui peuvent causer des fissures. Cependant, ces études ne comprennent pas d'informations sur le comportement face aux impacts.

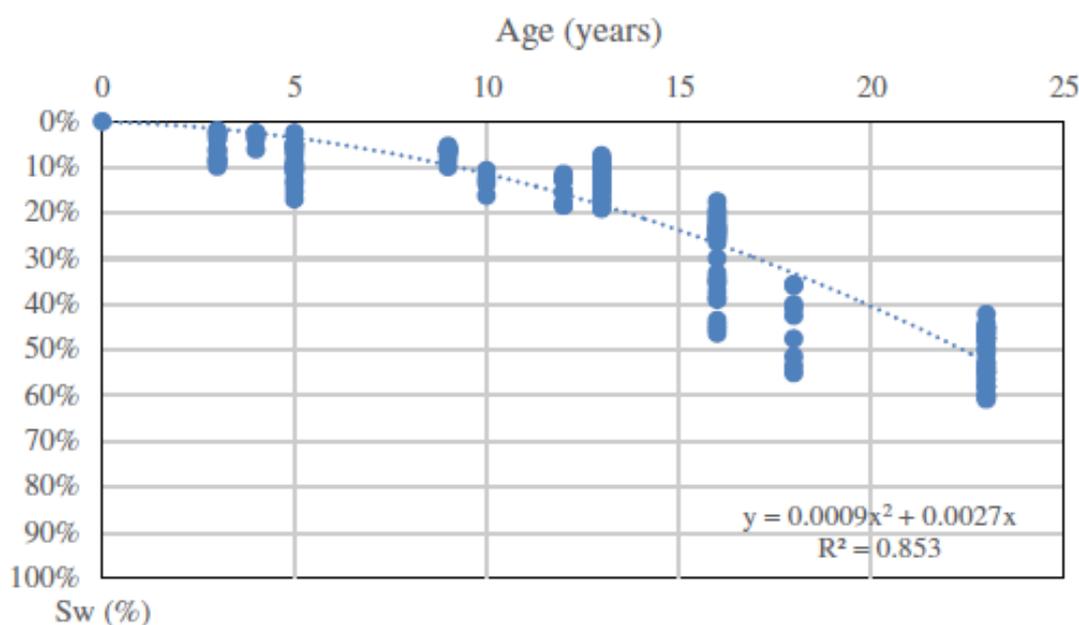
Figure 20 : Courbe générale de vieillissement de 170 façades [150].

Ximenes et al. ont étudié la modélisation du vieillissement et de la durée de vie des façades [150]. Sur la base d'un inventaire de bâtiments au Portugal, un système de classification des dommages a été élaboré et appliqué. 170 façades ont été classées et évaluées selon cette méthode. Au moyen de méthodes statistiques, divers facteurs d'influence (distance à la mer, charge supplémentaire d'humidité, type de couche de crépi) ont été analysés pour déterminer dans quelle mesure ils influençaient la courbe maîtresse de dégradation, voir figure 20. Les courbes de dégradation générées donnent l'impression d'un déclin progressif de la fonctionnalité de la façade dans le temps. Toutefois, comme les critères d'évaluation sont principalement fondés sur des aspects esthétiques, il n'est pas possible de conclure que la fonctionnalité technique du système a été réduite en conséquence. Au contraire, le lien avec l'âge n'est pas évident pour les critères techniques, voir figure 21. Selon toute probabilité, une réduction de l'adhérence des ETICS sur le substrat ne devrait pas survenir avant environ 22 ans d'utilisation. L'étude conclut que la durée de vie effective est d'environ 17 ans et qu'elle est moins déterminée par une défaillance technique que par des exigences esthétiques, comme une coloration indésirable.

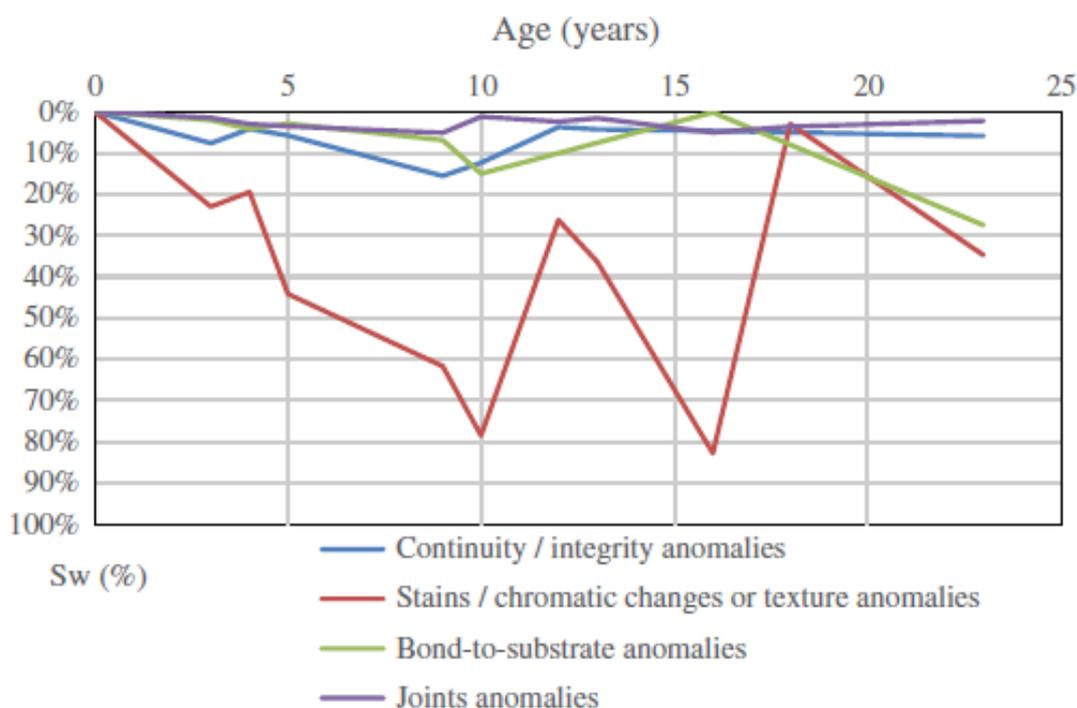
Figure 21 : Courbe de vieillissement selon le critère de dommage [150].

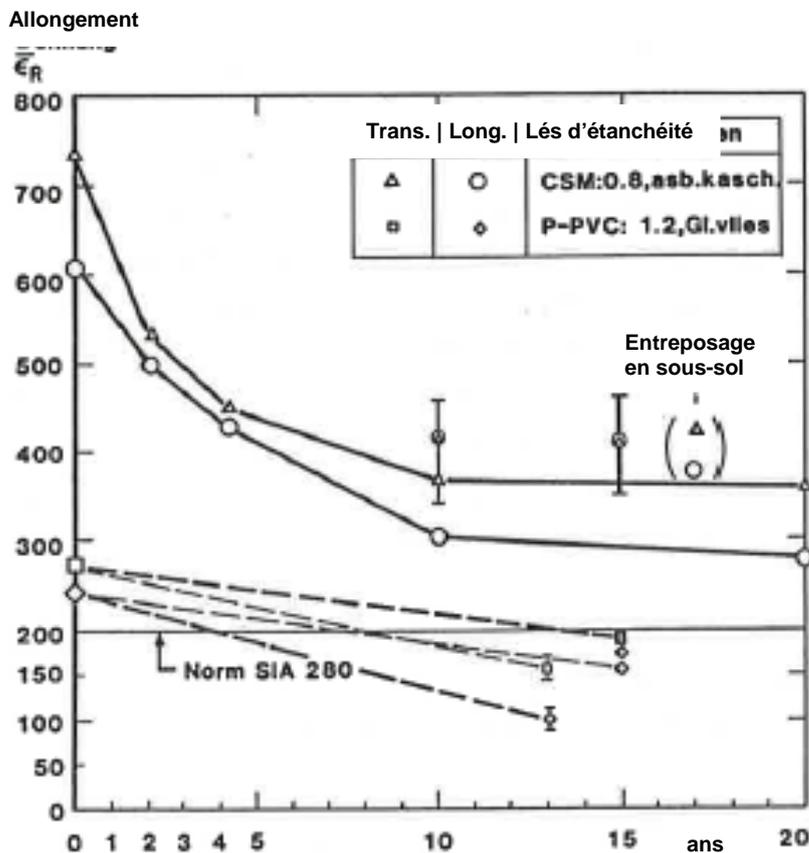
Figure 22 : Lés d'étanchéité en PVC souple et en CSM. Allongement à la rupture et résistance à la grêle selon SIA 280 en fonction de différentes expositions aux intempéries naturelles en Suisse [166].

Dans les années 80, l'Empa a mené des recherches approfondies sur les éléments de construction en matière synthétique. Diverses matières synthétiques ont été exposées aux intempéries naturelles et les propriétés des matériaux, dont la résistance à la grêle, ont été mesurées à l'état neuf et après un vieillissement naturel, [166, 167, 172]. Il a été constaté que le PVC et le polyéthylène chlorosulfoné (CSM) subissaient avec l'âge une diminution de l'allongement à la rupture, ainsi qu'une diminution de la résistance à la grêle, voir figure 22. Les autres matériaux testés sur leur résistance à la grêle à ce moment-là étaient le polyméthylmétacrylate (PMMA), le polycarbonate (PC) et le polyester renforcé de fibres de verre (PRV), voir figure 23.

Ces études ont montré que, soumis aux intempéries naturelles, ces matériaux voyaient leur résistance à la grêle diminuer avec le temps.

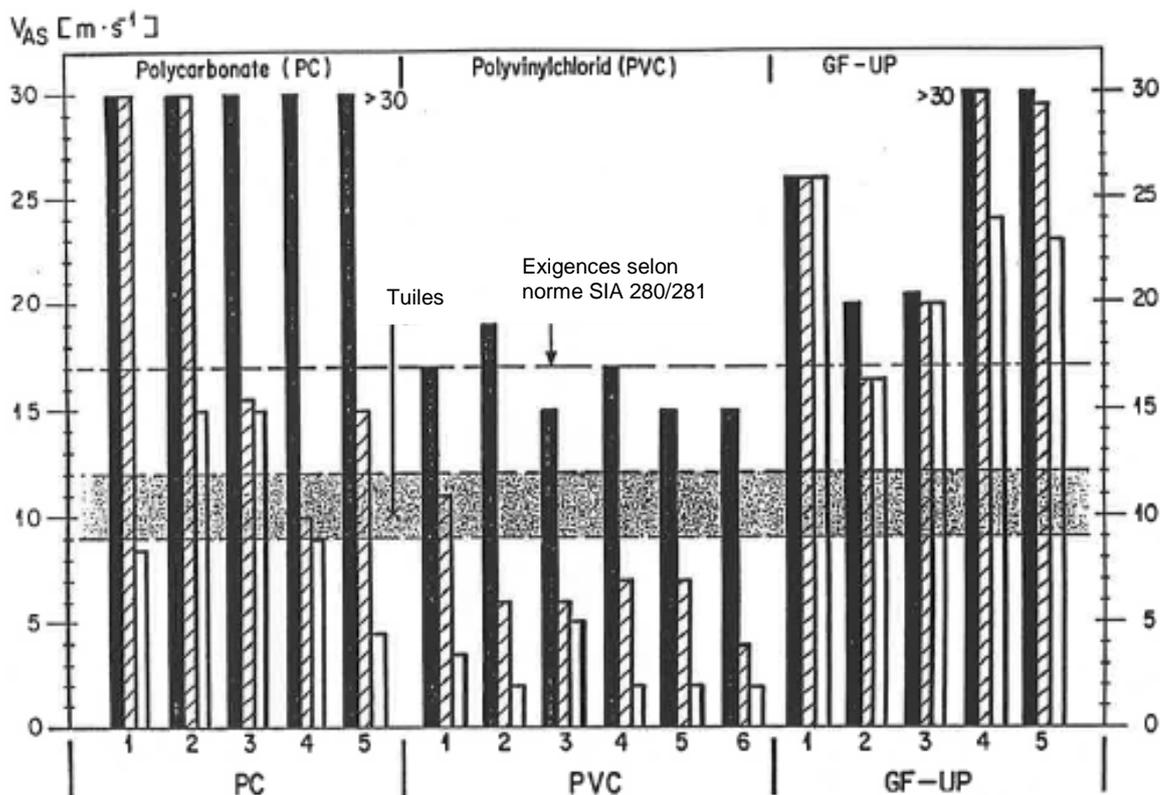
Figure 23 : Résultats obtenus sur des panneaux doubles et des plaques ondulées (PVC), polycarbonate (PC) et polyester renforcé fibre de verre (PRV) : Vitesse d'impact à laquelle les dommages sont observés en fonction de l'âge (neuf, après 2 et après 5 ans d'exposition naturelle) [166].

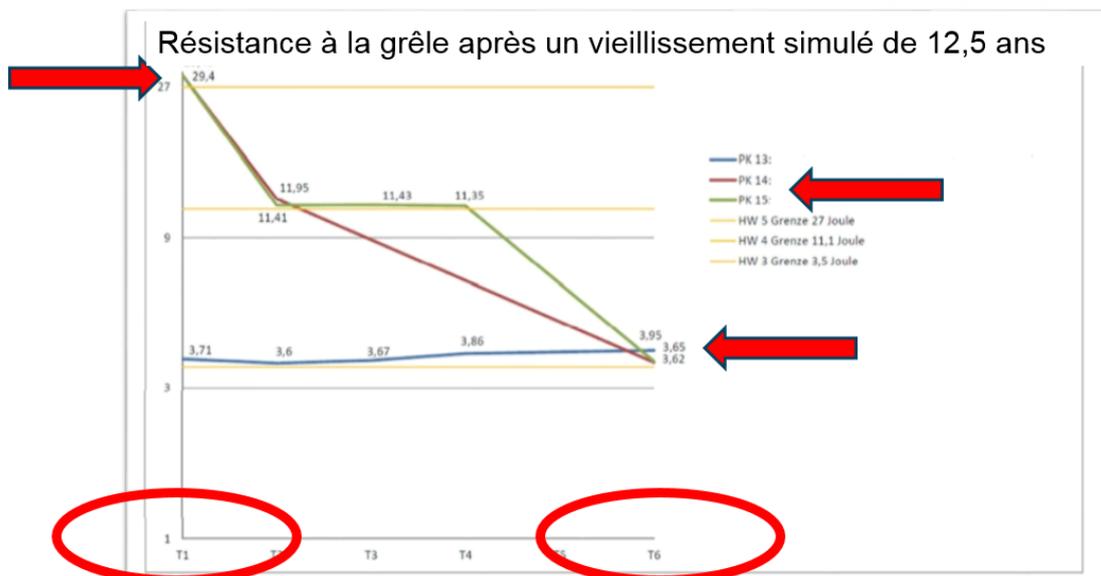
Figure 25 : Résultats des essais d'impact de la grêle sur des ETICS vieillis [173].

Dans la deuxième expérience, les ETICS ont été vieillis artificiellement dans un horizon temporel compris entre 0 et 12½ ans. Dans le cas d'une éprouvette, la résistance à la grêle est restée inchangée pour la classe de résistance à la grêle 3. Deux autres éprouvettes ont vu, à l'état non vieilli, leur résistance de RG 5 diminuer à RG 4 après environ 6 ans, puis à RG 3 après 12½ ans. Ces expériences ont été poursuivies en janvier/février

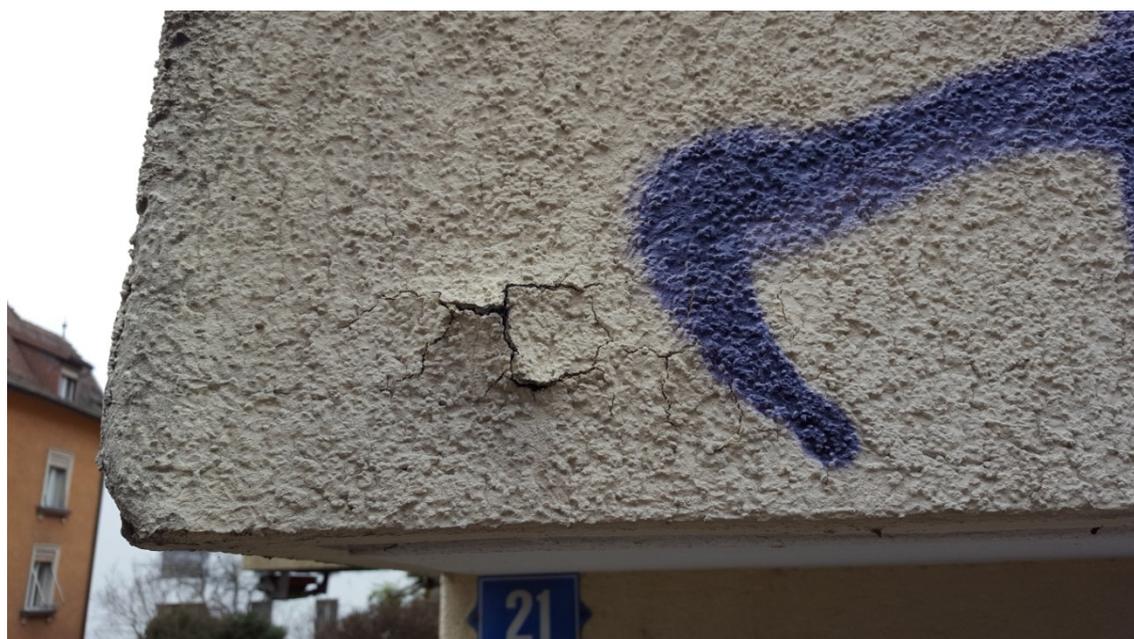
Figure 26 : Formation de cloques et de fissures, exemple d'un bâtiment à Zurich

Comme le montrent les figures 26 à 33, la cause présumée des dommages est l'exposition naturelle aux intempéries (figure 26, 29 et 33) ou l'humidité excessive (figure 27 et 28). Les éclatements, comme le montrent les photos 30 à 32, peuvent bien sûr être causés par des dommages mécaniques directs, par exemple par des chocs avec des objets durs comme des outils ou des véhicules, etc. Toutefois, ces effets additionnels ne sont pas en réalité des phénomènes de vieillissement du matériau, mais doivent être décrits comme un traitement inadéquat (par exemple, le vandalisme).

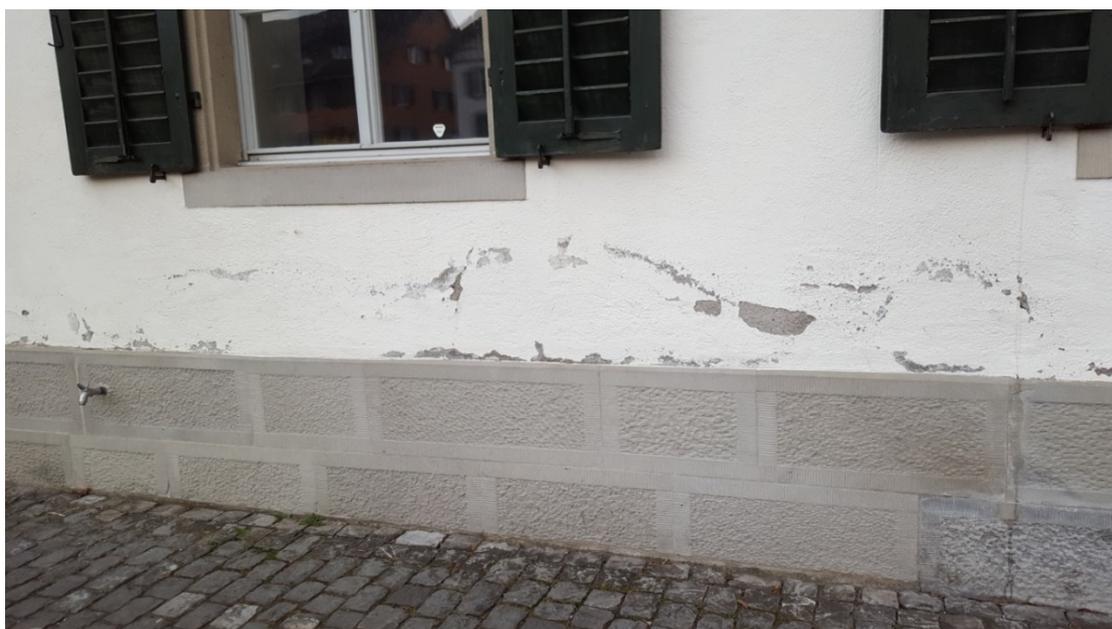
Figure 27 : Fissures et éclatements dans la couche de finition d'un mur en pierre crépi à cause de l'humidité excessive et des cycles de gel/dégel, exemple d'un bâtiment à Küsnacht.

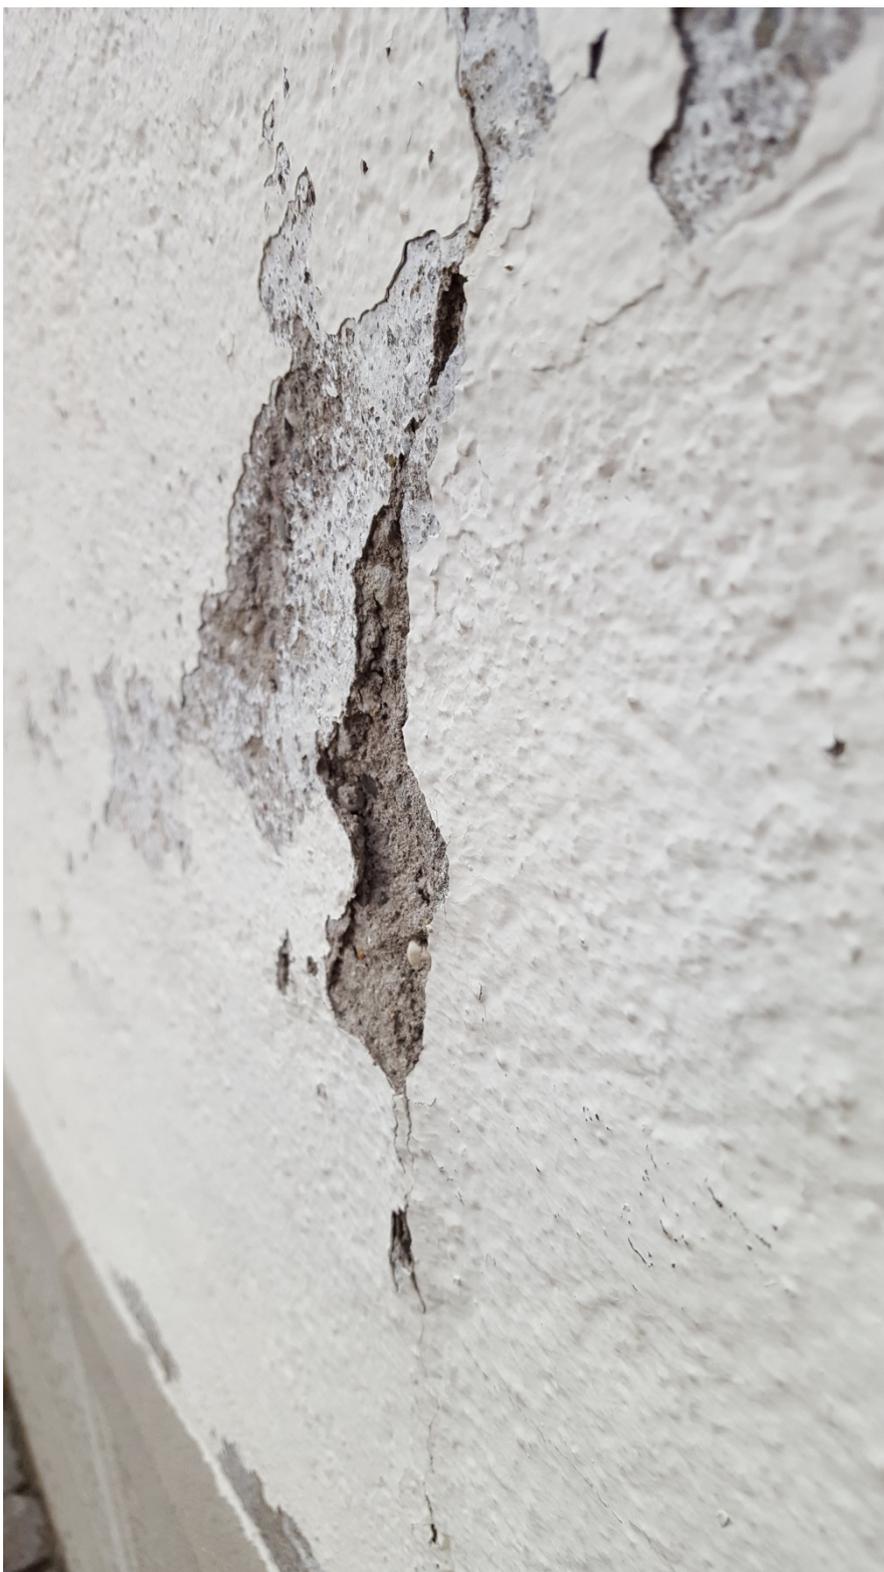
Figure 28 : Détails de la figure 29 : écaillage de la couche de peinture et éclatements dans la couche de finition dans la zone d'une fissure étendue.

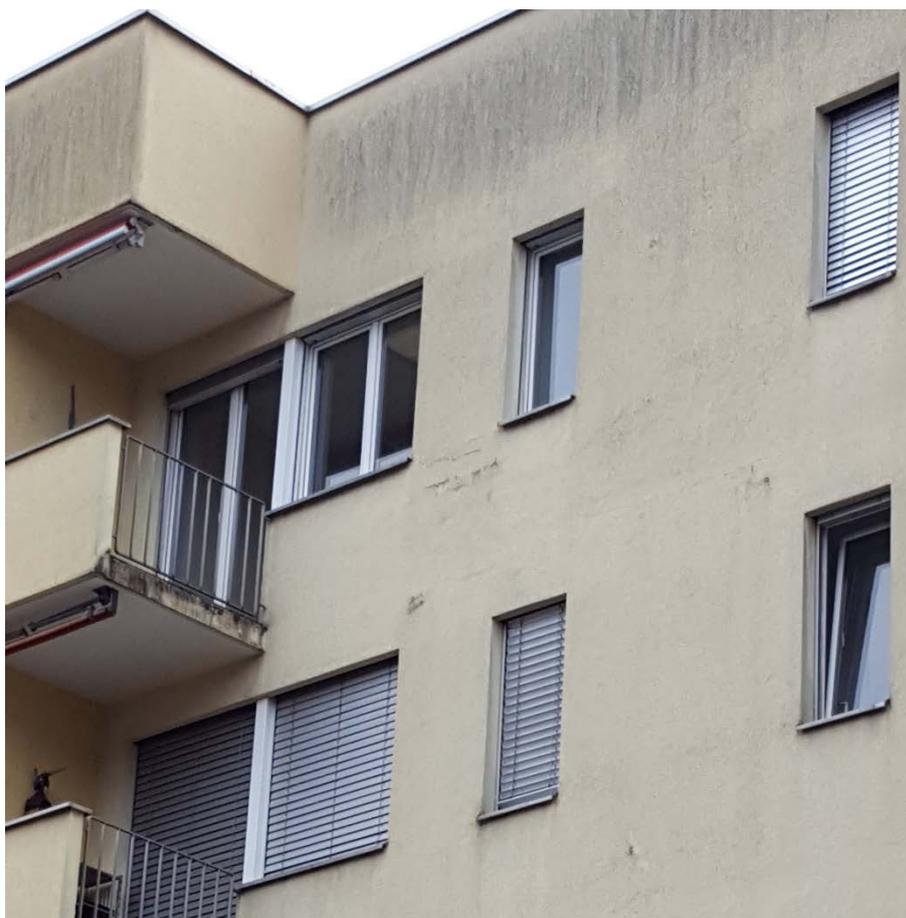
Figure 29 : Coloration de la couche de peinture due à une infestation d'algues, exemple d'un bâtiment à Zurich.

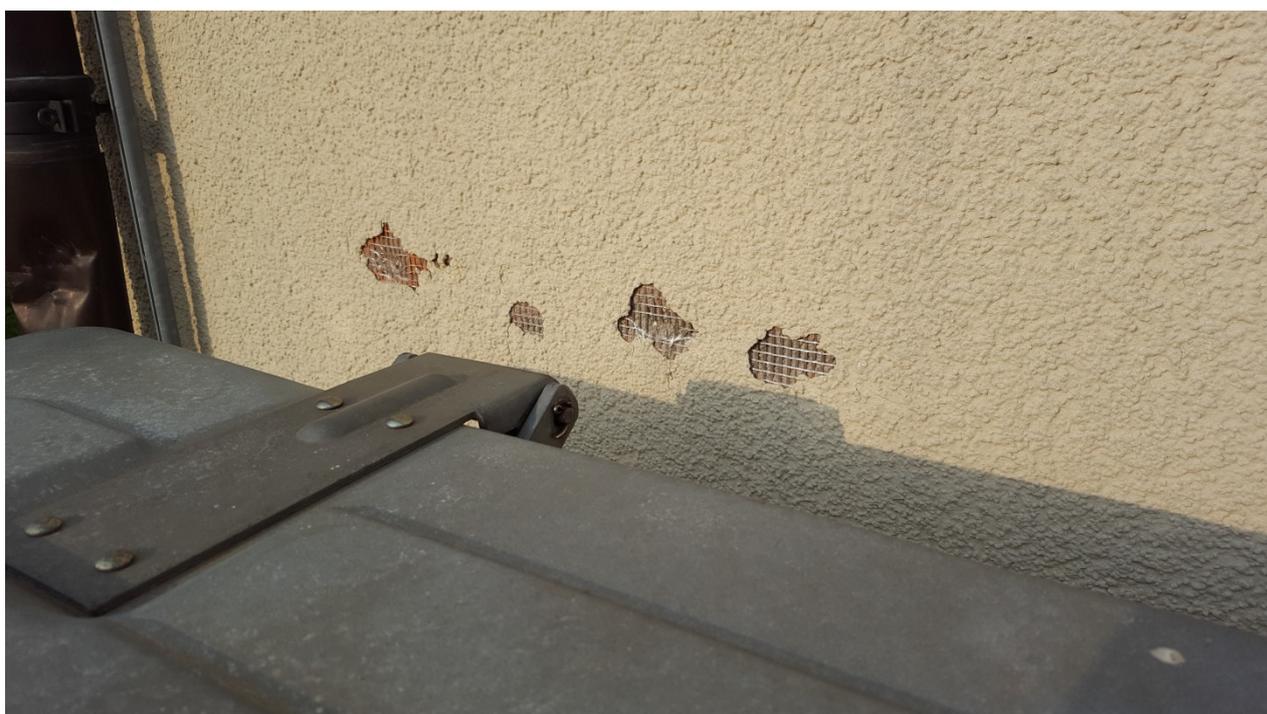
Figure 30 : Éclatement dans les couches de finition sur une façade rénovée avec un ETICS, causé par des dommages mécaniques (marques laissées par l'impact du container), exemple d'un bâtiment à Zurich.

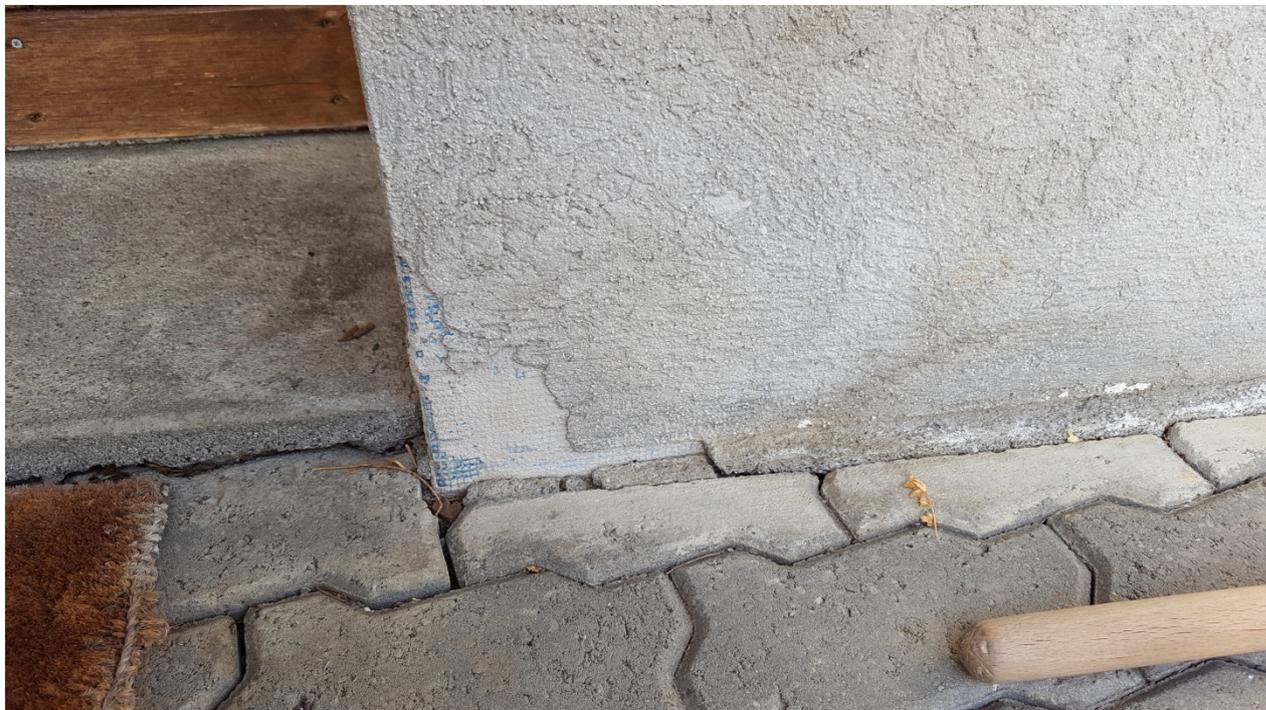
Figure 31 : Éclatement dans la couche de finition dû à des dommages mécaniques (probablement causés par l'impact de raquettes ou d'une pelle à neige) combinés à des cycles de gel/dégel, exemple d'un bâtiment à Grindelwald.

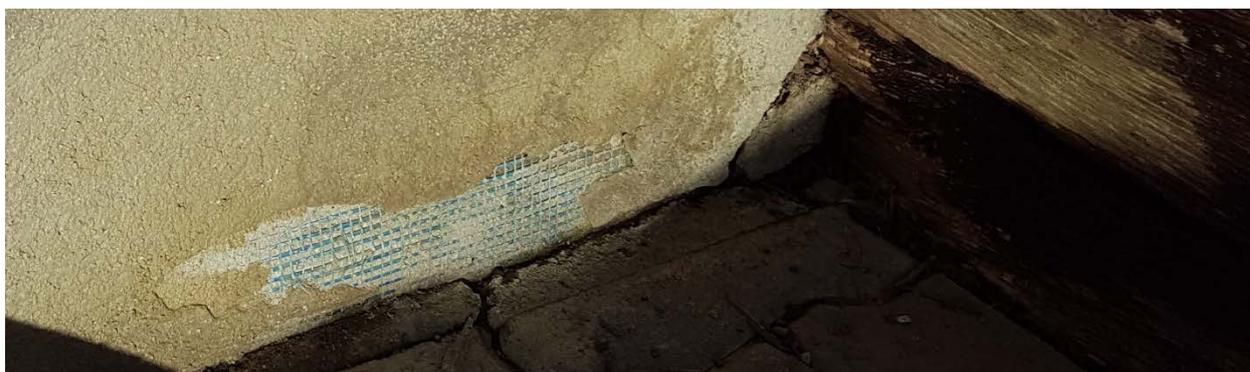
Figure 32 : Éclatement dans la couche de finition dû à des dommages mécaniques (probablement causés par l'impact de raquettes ou d'une pelle à neige) combinés à des cycles de gel/dégel, exemple d'un bâtiment à Grindelwald.
