Rapport d'étude n°5214014552

Mandat : **Étude bibliographique exhaustive sur la diminution de la capacité de résistance à la grêle des produits en matière synthétique – résumé, comparaison et commentaire de la littérature et des expériences**

Objet de l'étude : Enveloppes de bâtiment / façades / systèmes composites d'isolation thermique (ETICS, *external thermal insulation composite system*)

Empa (Eidg. Materialprüfungs- und Forschungsanstalt)
Service Mechanical Systems Engineering

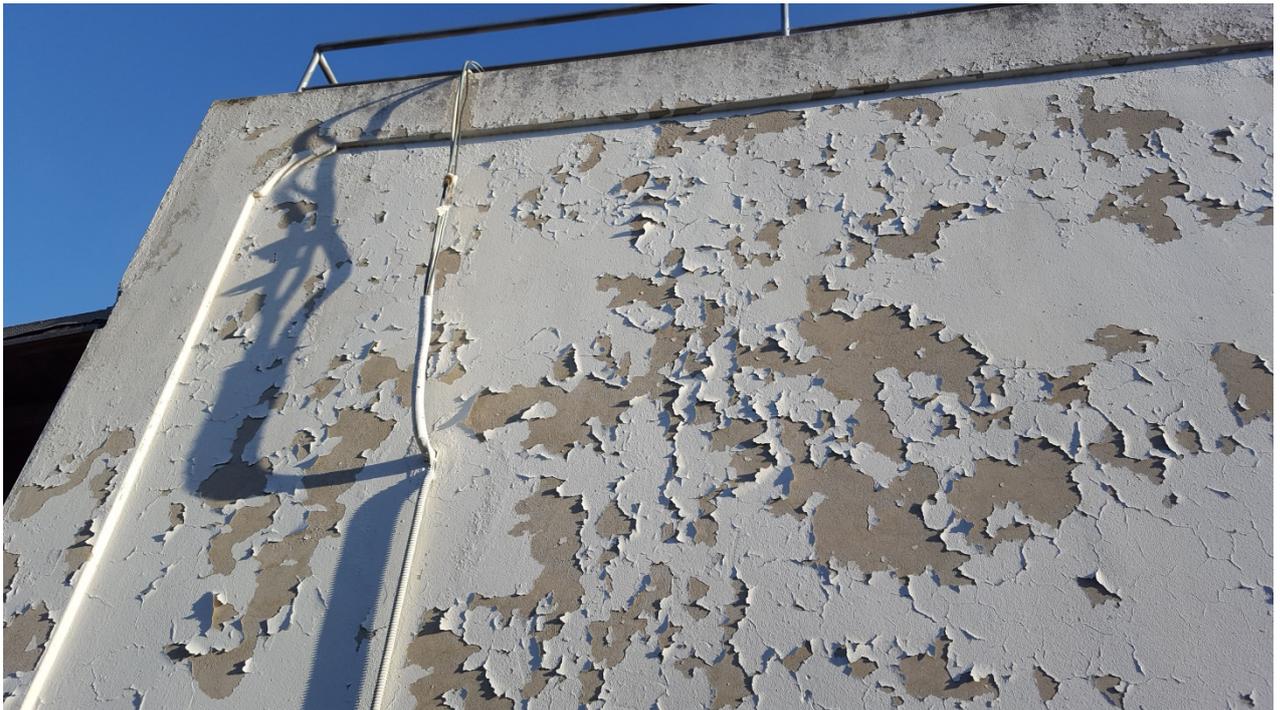
Figure 33 : Éclatement massif dans la couche de finition sur crépi ; probablement dû à une mauvaise combinaison de matériaux (peinture acrylique sur enduit organique?) dans un climat méditerranéen agressif (eau salée et vent), exemple d'un bâtiment à Stromboli (île dans le sud de l'Italie).

Comme le montrent les figures 26 à 33, la cause présumée des dommages est l'exposition naturelle aux intempéries (figure 26, 29 et 33) ou l'humidité excessive (figure 27 et 28). Les éclatements, comme le montrent les photos 30 à 32, peuvent bien sûr être causés par des dommages mécaniques directs, par exemple par des chocs avec des objets durs comme des outils ou des véhicules, etc. Toutefois, ces effets additionnels ne sont pas en réalité des phénomènes de vieillissement du matériau, mais doivent être décrits comme un traitement inadéquat (par exemple, le vandalisme).
