Empa
Überlandstrasse 129
CH-8600 Dübendorf
Tel. +41 (0)58 765 11 11
Fax +41 (0)58 765 11 22
www.empa.ch

Studienbericht Nr. 5214014552

Auftrag: **Umfassende Literaturstudie über die Abnahme der Hagelwiderstandsfähigkeit von Kunststoffprodukten – Zusammenfassung, Vergleich und Kommentar der Literatur und der Erfahrungen**
Studienobjekt: Gebäudehüllen / Fassaden / Wärmedämmverbundsysteme (WDVS)
Kundenreferenz: Bestell-Nr.:
Ihr Auftrag vom: 13.12.2016
Ausführung der Studie: Januar – April 2017
Anzahl Seiten: 62
Beilagen: Keine
Versand: 3 Exemplare an Auftraggeber

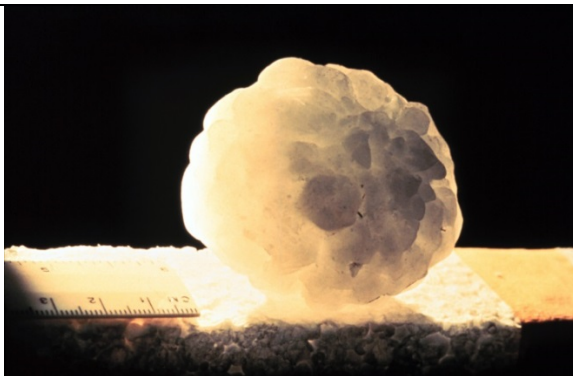
Bild 3: Ein 6 cm großes Hagelkorn, das durch das Zusammenkleben kleinerer Hagelkörner entstanden ist (aus Wikipedia, Quelle: NOAA)

Eine Gewitterwolke kann bis über 10km weit in den Himmel hinauf reichen; in diesen Höhen ist die Luft sehr kalt (gemäss Standardatmosphäre $< -50^{\circ}\text{C}$). Auch wenn im Sommer die Nullgradgrenze 4000 Meter übersteigt, darüber hat die Luft Minustemperaturen. Ein beträchtlicher Teil der Gewitterwolke liegt damit im Bereich der negativen Temperaturen. Im Gewitter herrschen starke Auf- und Abwinde. Wassertröpfchen können mit diesen Aufwinden in grosse Höhe verfrachtet und unterkühlt werden. Wasser unter 0°C muss nicht sofort gefrieren, denn zum Gefrieren braucht es noch sogenannte Kondensationskerne. Sie sind die Basis, an ihnen frieren die Wassertropfen fest. Kleine Eispartikel eignen sich besonders gut als Kondensationskerne. Je länger ein Eisteilchen in der Gewitterwolke herumgeschleudert wird, desto grösser wird es: Ein Hagelkorn, s. Bild 3 entsteht.

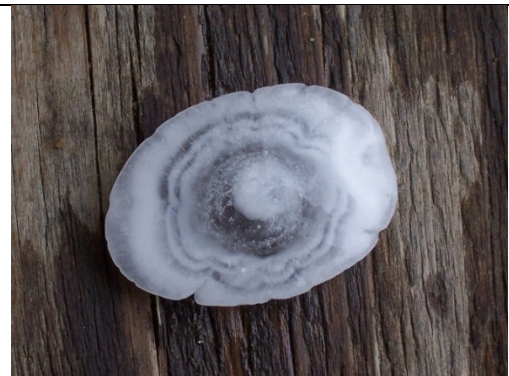
Bild 4: Deutlich erkennbare Anlagerungsschichten im Kern eines großen Hagelkornes (aus Wikipedia)

Hagel ist aber nicht überall in der Gewitterwolke vorhanden. Er bildet sich bevorzugt im sogenannten Hagelturm, s. Bild 2: Eine Zone mit sehr starken Auf- und Abwinden. Oft macht ein Hagelkorn mehrere Durchgänge in den Auf- und Abwindzonen, wird grösser und grösser, bis es schliesslich zur Erde fällt. Im Querschnitt sind die verschiedenen Wachstumsschichten deutlich sichtbar, analog Baumringen, s. Bild 4.

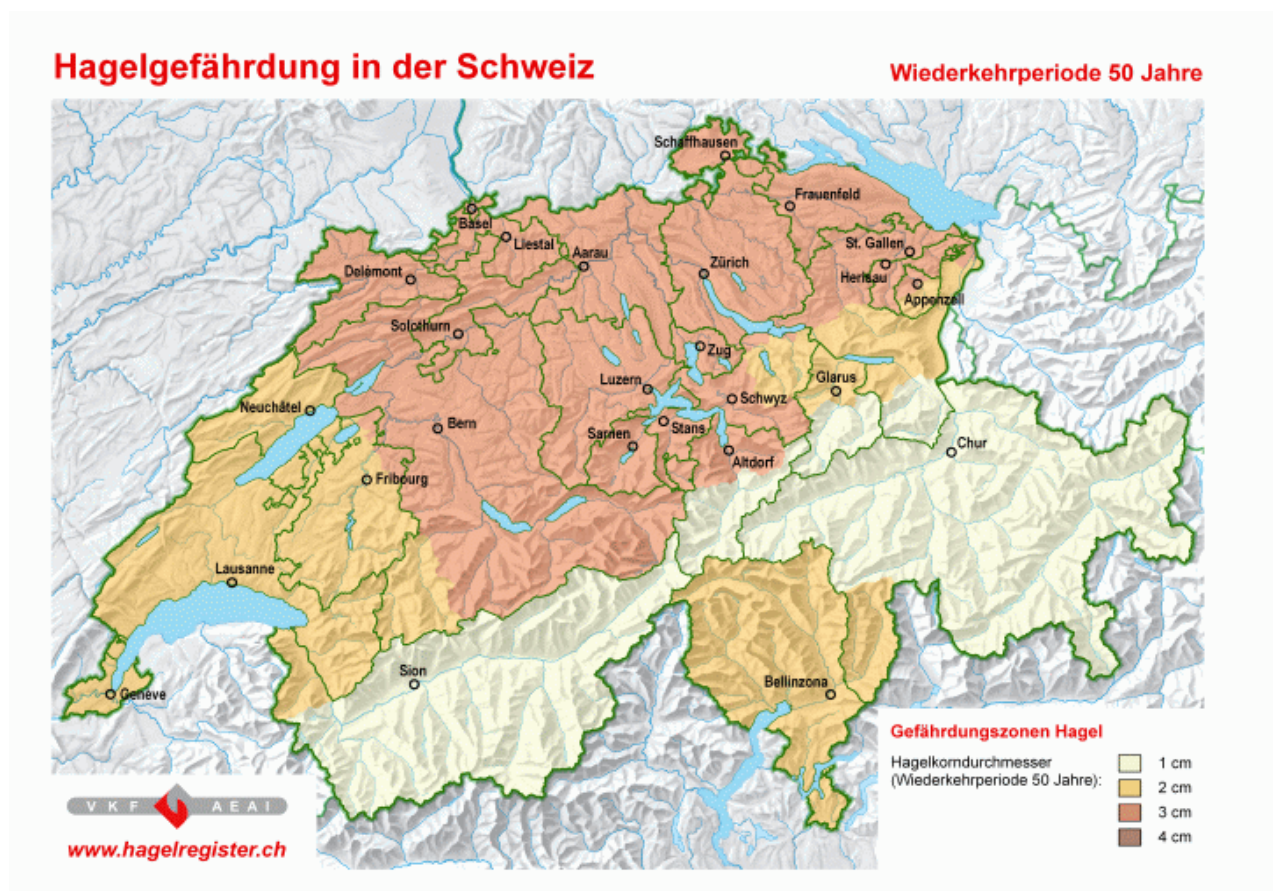
Bild 5: Hagelgefährdung in der Schweiz (aus www.schutz-vor-naturgefahren.ch/naturgefahren/hagel)

Nicht alle Regionen der Schweiz bergen das gleiche Risiko für Hagelschäden. Hagelschlag ist auf starke Gewitter begrenzt. Diese bilden sich einerseits entlang des Juras, bevorzugt in der Nordwestschweiz, s. Bild 5. Andererseits sind der Alpennordhang und vor allem die Region Berner Oberland bis Napf und Zentralschweiz bekannt für heftige Gewitter. Südlich der Alpen trifft Hagelschlag sehr häufig das Mittel- und Südtesin.

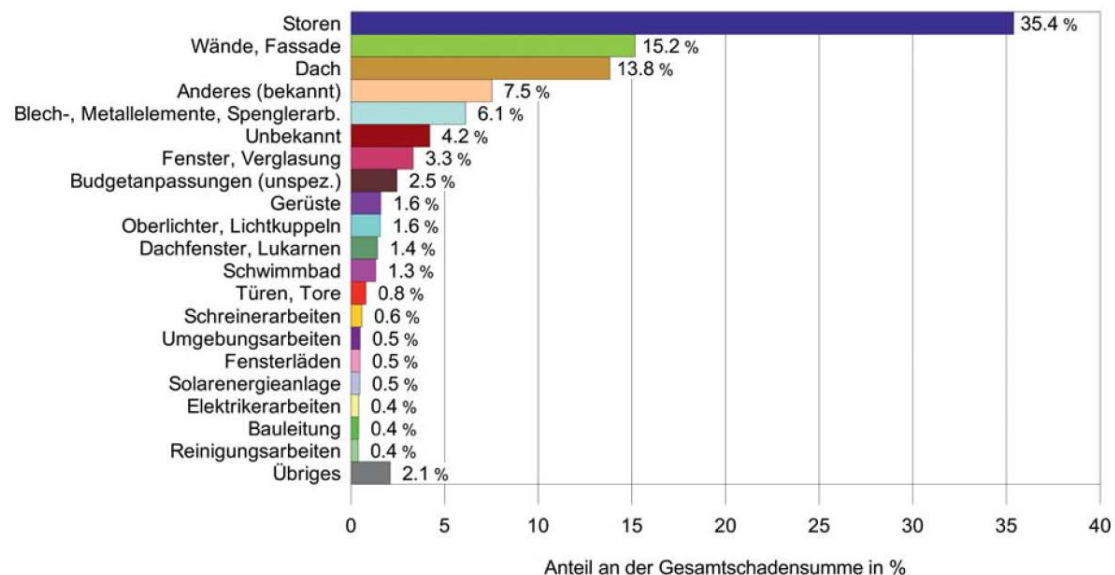
Bild 8: Schadenssummenverteilung des Hagelereignisses 12./13. Juli 2011 im Kanton Aargau [15].

Die Verteilung der gemeldeten Schadenfälle auf die verschiedenen Gebäudeelemente ist in der folgenden Darstellung gezeigt. Wände und Fassaden sind demnach die zweithäufigste Kategorie, welche von Hagel betroffen wurde. Der Anteil der Wand- und Fassadenschadenssumme an der gesamten Schadenssumme ist

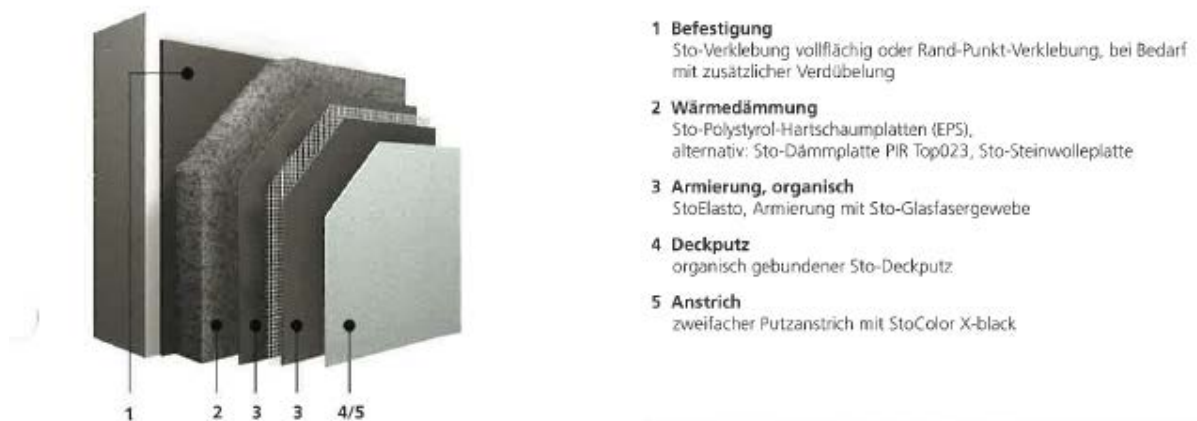
Bild 10: Innerer Aufbau eines typischen Wärmedämmverbundsystems [23]

Das am häufigsten verwendete Dämmmaterial ist Polystyrol-Hartschaum. Dieses Material gibt es in zwei Ausführungen: Extrudiert „XPS“ oder expandiert „EPS“. Heute werden ca. 88% der Anwendungen mit Polystyrol-Hartschaum realisiert, gefolgt von Mineralwolle mit ca. 8%, Polyurethan-Schaum (PU) mit <5% und biologischen Materialien wie Hanf, Holzwolle u. a. [22]. Diese Hartschaumplatten werden mittels eines Klebstoffs auf den Untergrund geklebt, und teilweise mit Dübeln mechanisch gesichert. Die Aussenseite besteht häufig aus einer in einer Armierungsmasse eingebetteten Armierung (Bewehrung), meist ein Glasfaser-Netz. Diese Armierung dient der mechanischen Stabilisierung. Die äusserste Lage bildet dann eine Deckschicht (Deckputz und Anstrich), welche den Witterungsschutz sicherstellen soll und das optische Aussehen (Textur und Farbe) der Fassade definiert. Bild 10 zeigt schematisch einen solchen Aufbau mit den deutschen Bezeichnungen und Bild 11 das analoge Schema mit den englischen Bezeichnungen.

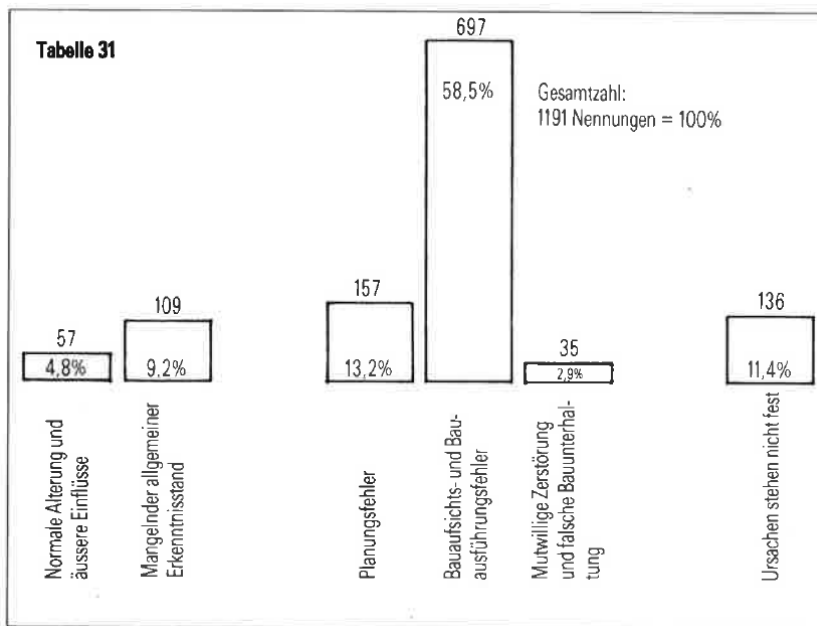
Bild 14: Bauschadenursachen gemäss einer Umfrage [85].

Dabei ist die normale (Material)-Alterung nur in einem rel. bescheidenen Mass verantwortlich für die Anzahl an Bauschäden. Eine Umfrage der Schweizerischen Baudokumentation 1979 hat ergeben, dass es weniger als 5% sind, s. Bild 14. Fehlerhafte Materialien sind dabei für ca. 10% der Fälle verantwortlich. Der Hauptteil geht auf fehlerhafte Planung (ca. 55%) oder Ausführung (ca. 35%) zurück. Der Grossteil der dabei verursachten Kosten (ca. 45%) fallen auf die Wände [85].

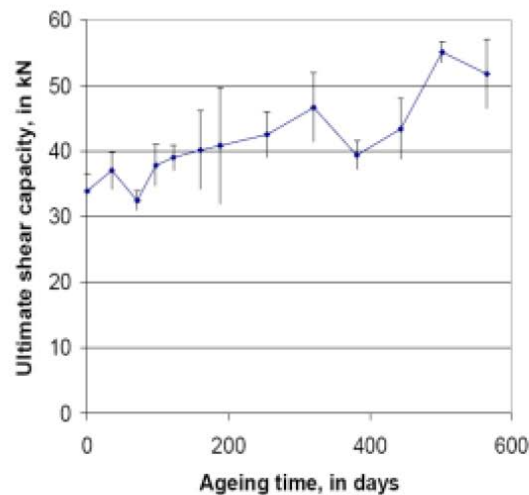
Lap shear strength

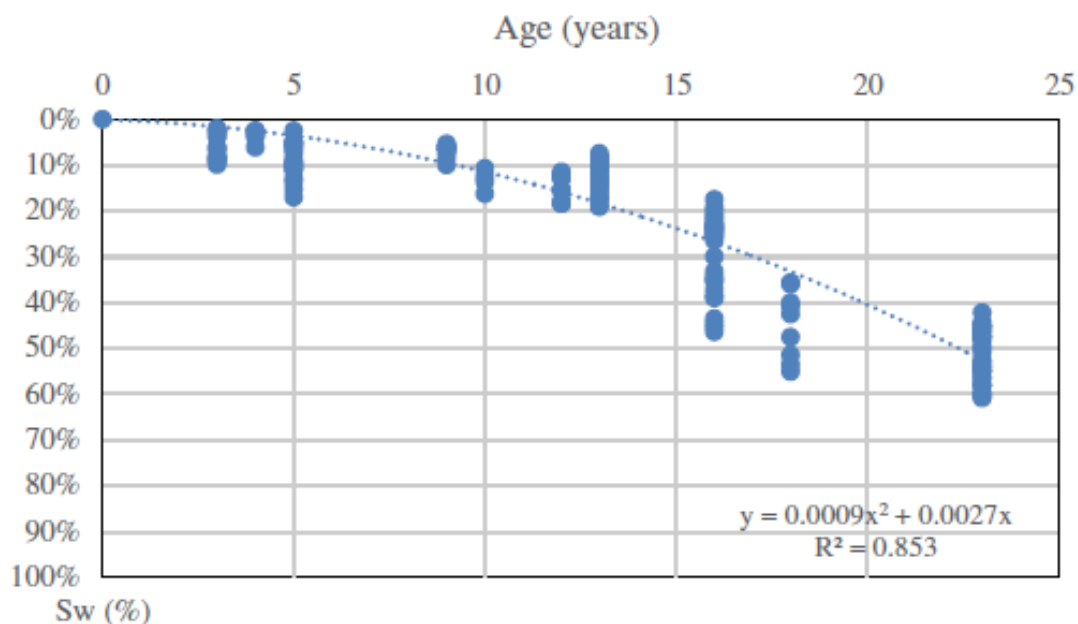
Bild 20: Generelle Alterungskurve von 170 Fassaden [150].

Die Modellierung der Alterung und der Lebensdauer von Fassaden wurde durch Ximenes et al. studiert [150]. An Hand einer Bestandsaufnahme von Gebäuden in Portugal wurde ein Schadensbildklassifizierungssystem entwickelt und angewendet. 170 Fassaden wurden mit dieser Methode klassiert und bewertet. Mittels statistischer Methoden wurden dann verschiedene Einflussfaktoren (Distanz zum Meer, zusätzliche Feuchtigkeitsbelastung, Art des Deckverputzes) untersucht, wieweit diese die degradation master curve beeinflussen, s. Bild 20. Die generierten degradation curves machen den Eindruck als käme es zu einem allmählichen Abfall der Funktionsfähigkeit der Fassade mit der Zeit. Da jedoch die Beurteilungskriterien hauptsächlich auf ästhetischen Aspekten beruhen, kann nicht auf eine entsprechende Abnahme der technischen Funktionsfähigkeit geschlossen werden. Im Gegenteil: für die technischen Kriterien ist die Abhängigkeit vom Alter nicht eindeutig nachweisbar, s. Bild 21. Mit einer Abminderung der Haftung des WDVS auf dem Substrat muss allenfalls mit einer grösseren Wahrscheinlichkeit erst nach ca. 22 Jahren Gebrauch gerechnet werden. Die Studie kommt zum Schluss, dass die effektive Lebensdauer ca. 17 Jahre beträgt und weniger durch das technische Versagen bestimmt wird als durch ästhetische Anforderungen, wie ungewollte Verfärbungen.

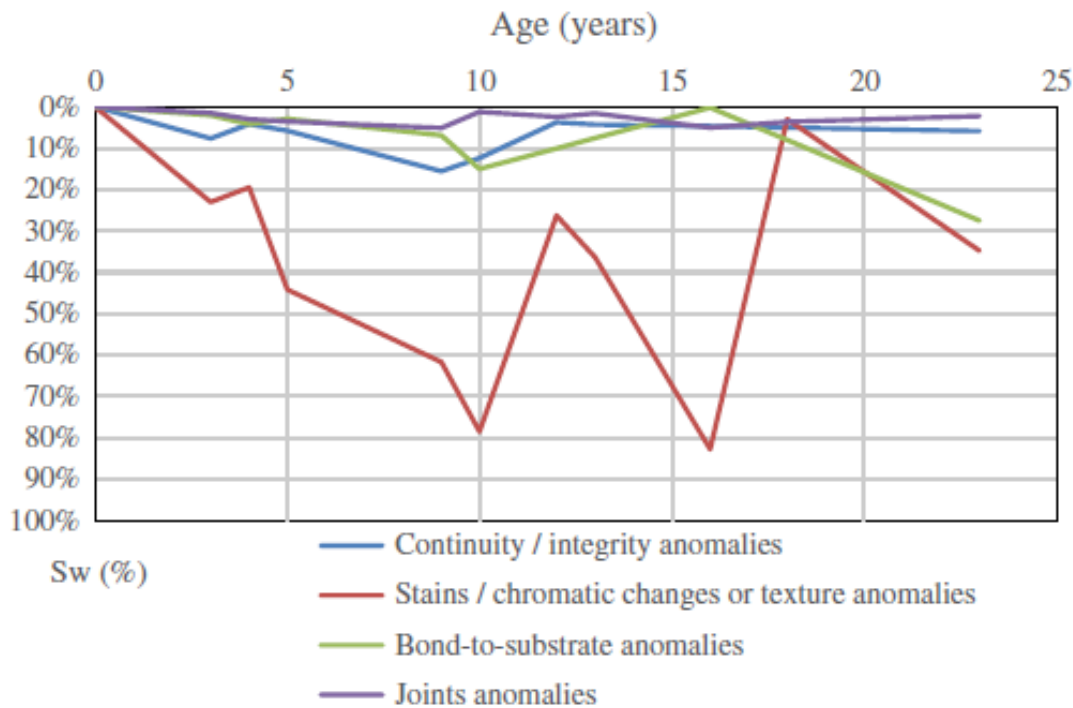
Bild 21: Alterungskurve aufgeteilt nach Schadenskriterien [150].

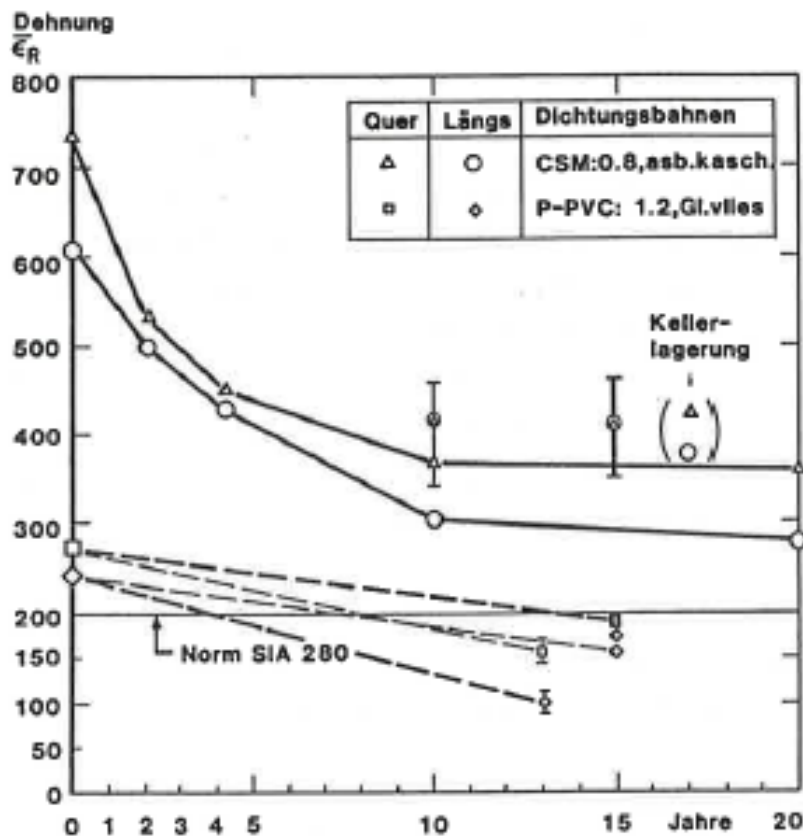
Bild 22: Kunststoff-Dichtungsbahnen aus weich-PVC und CSM. Bruchdehnung und Hagelwiderstand nach SIA 280 in Abhängigkeit der natürlichen Bewitterung an unterschiedlichen Expositionen in der Schweiz [166].

In den 1980er Jahren hat die Empa umfangreiche Untersuchungen zu Kunststoff-Bauelementen durchgeführt. Dabei wurden verschiedene Kunststoffe der natürlichen Bewitterung ausgesetzt und Materialeigenschaften im Neuzustand und nach natürlicher Alterung gemessen. Dabei wurde auch der Hagelwiderstand untersucht, [166, 167, 172]. So konnte man feststellen, dass PVC und chloresulfoniertes Polyethylen (CSM) mit dem Alter sowohl eine Abnahme der Bruchdehnung erfährt als auch eine Abnahme des Hagelwiderstandes beobachtet wird, s. Bild 22. Weitere Werkstoffe welche zu dieser Zeit auf den Hagelwiderstand untersucht wurden waren Polymethylmetacrylat (PMMA), Polycarbonat (PC) und glasfaserverstärktes Polyester (GF-UP), s. Bild 23.

Diese Untersuchungen haben gezeigt, dass mit einer Abnahme des Hagelwiderstandes nach natürlicher Bewitterung bei solchen Materialien gerechnet werden muss.

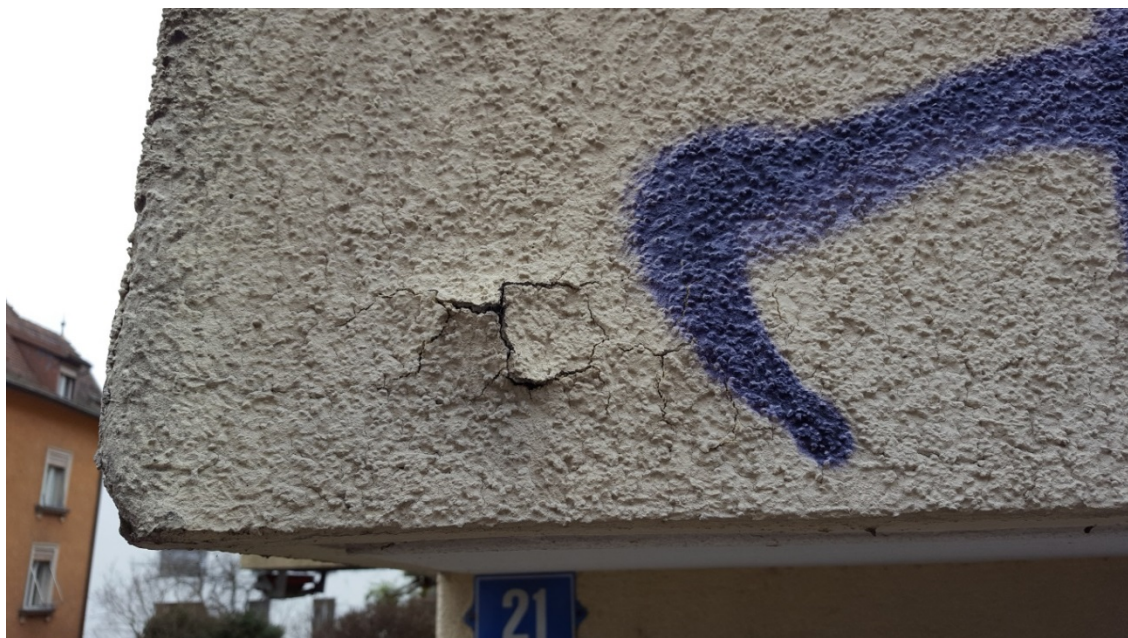
Bild 26: Blasen- und Rissbildung, Beispiel an einem Gebäude in Zürich.

Die vermutete Ursache der Schäden, wie sie in den Bildern 26 bis 33 gezeigt werden, ist die natürliche Bewitterung (Bild 26, 29 und 33) resp. eine zu hohe Feuchtigkeit (Bild 27 und 28). Abplatzungen, wie sie in den Bildern 30 bis 32 gezeigt werden können natürlich auch durch direkte mechanische Beschädigungen etwa durch Schläge mit harten Gegenständen wie Werkzeugen oder Fahrzeugen, etc. mitverursacht werden. Solche zusätzlichen Einwirkungen sind jedoch nicht eigentlich Alterungsphänomene des Materials, sondern sind als unsachgemäss Behandlung (z. B. Vandalismus) zu bezeichnen.

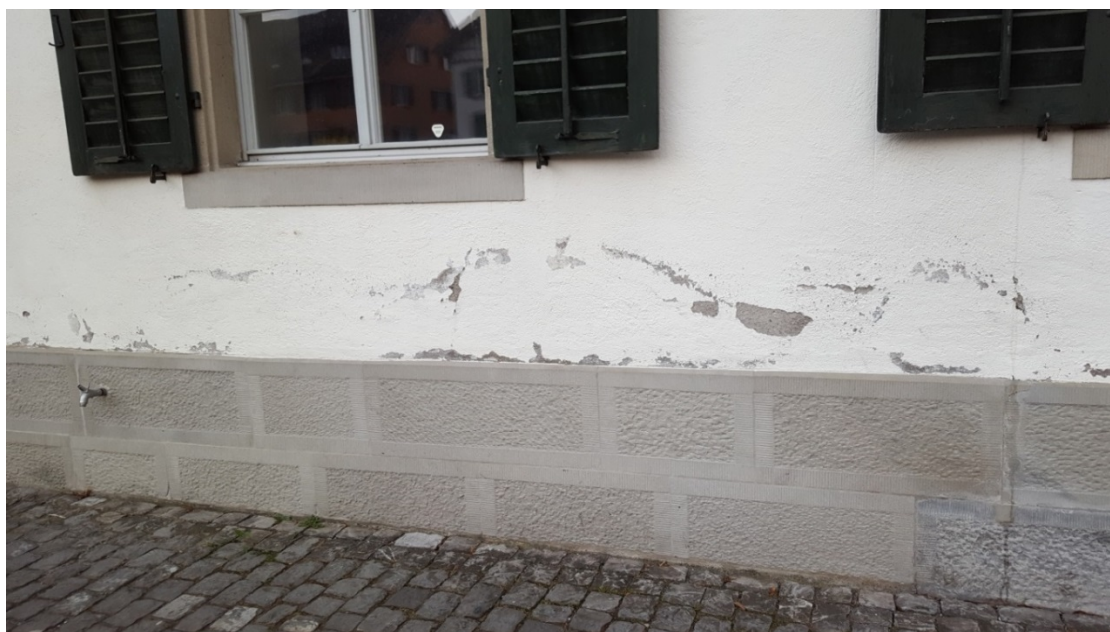
Bild 27: Rissbildung und Abplatzung der Deckschicht an einer verputzten Steinmauer durch zu hohe Feuchtigkeit und Frost-Tau-Zyklen, Beispiel an einem Gebäude in Küsnacht.

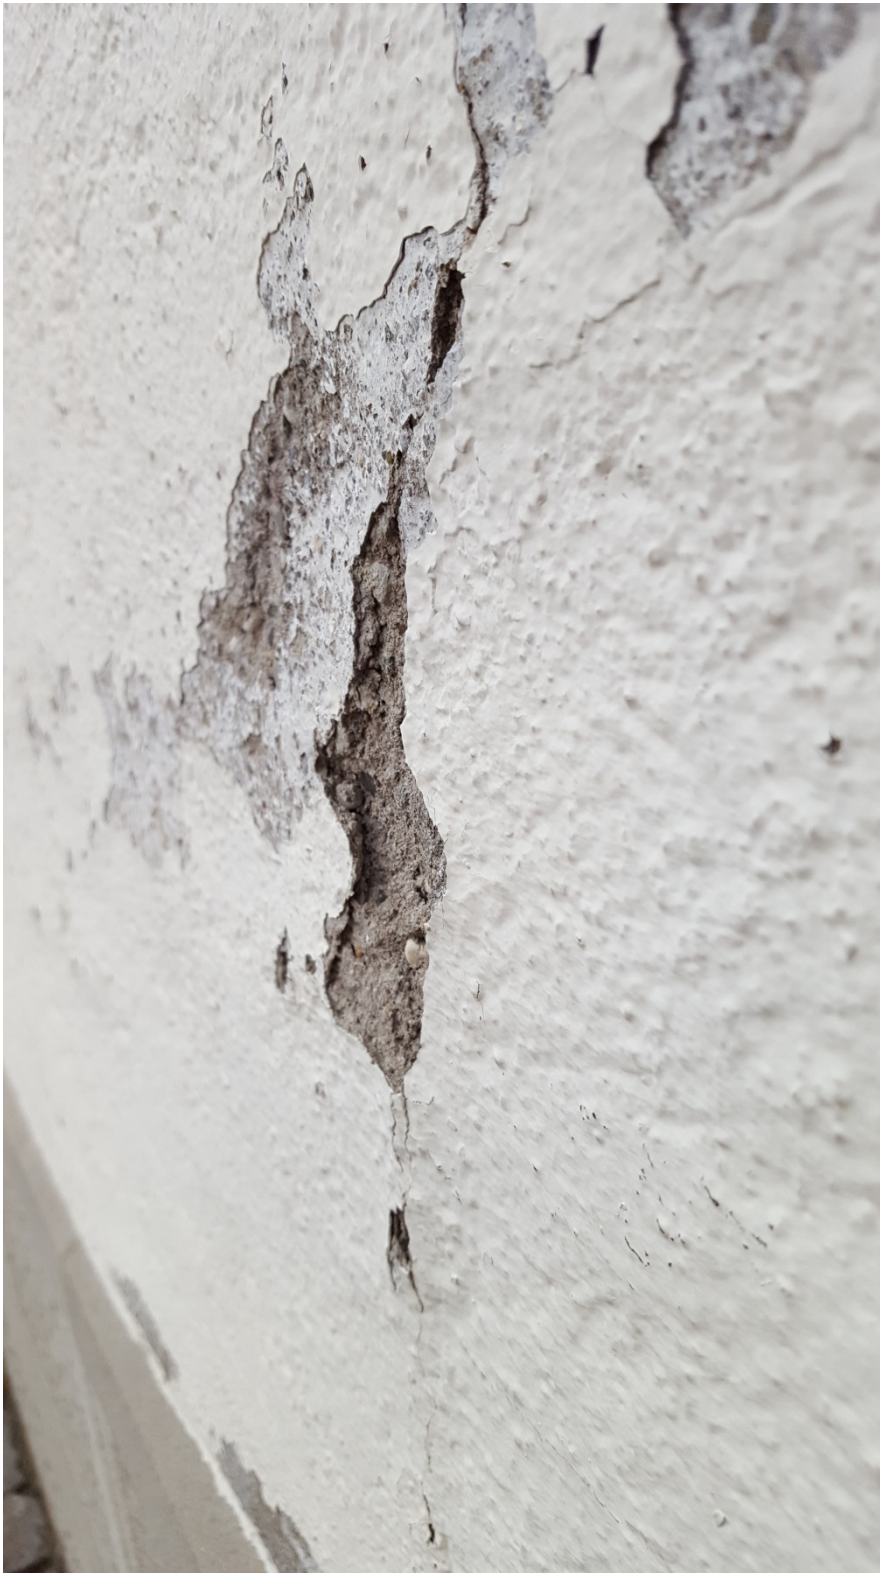
Bild 28: Detail von Bild 29: Ablättern des Farbanstriches und Abplatzung des Deckverputzes im Bereich eines ausgedehnten Risses.

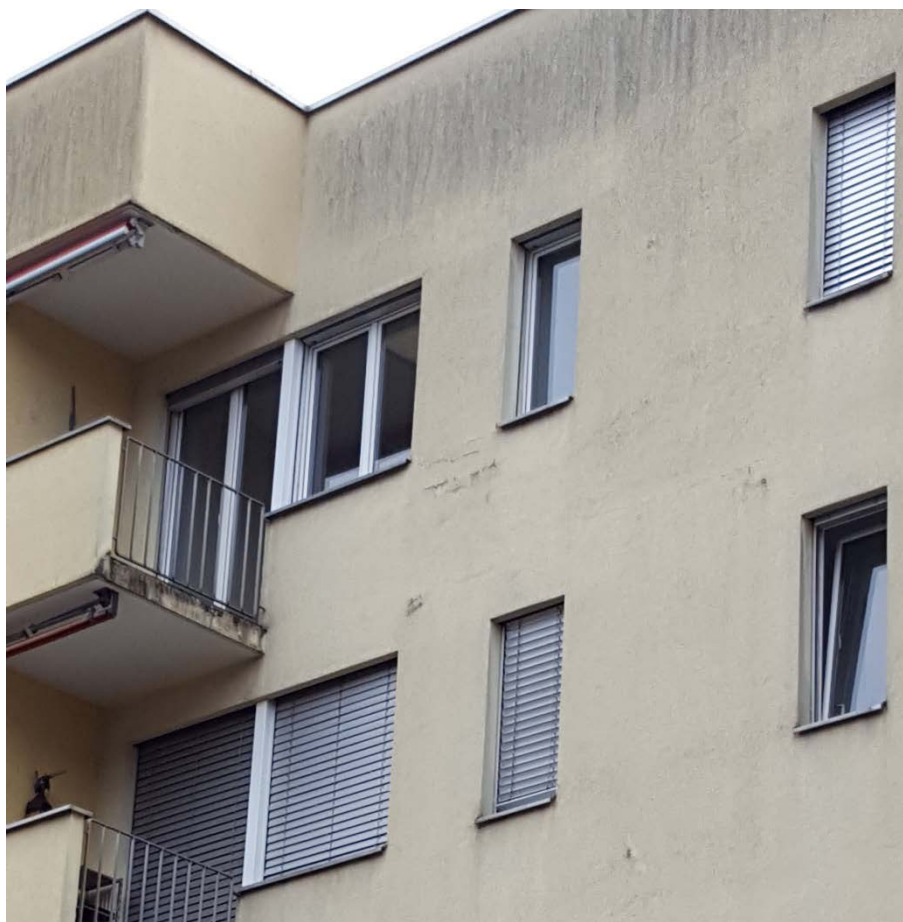
Bild 29: Verfärbung des Anstriches durch Algenbefall, Beispiel an einem Gebäude in Zürich.

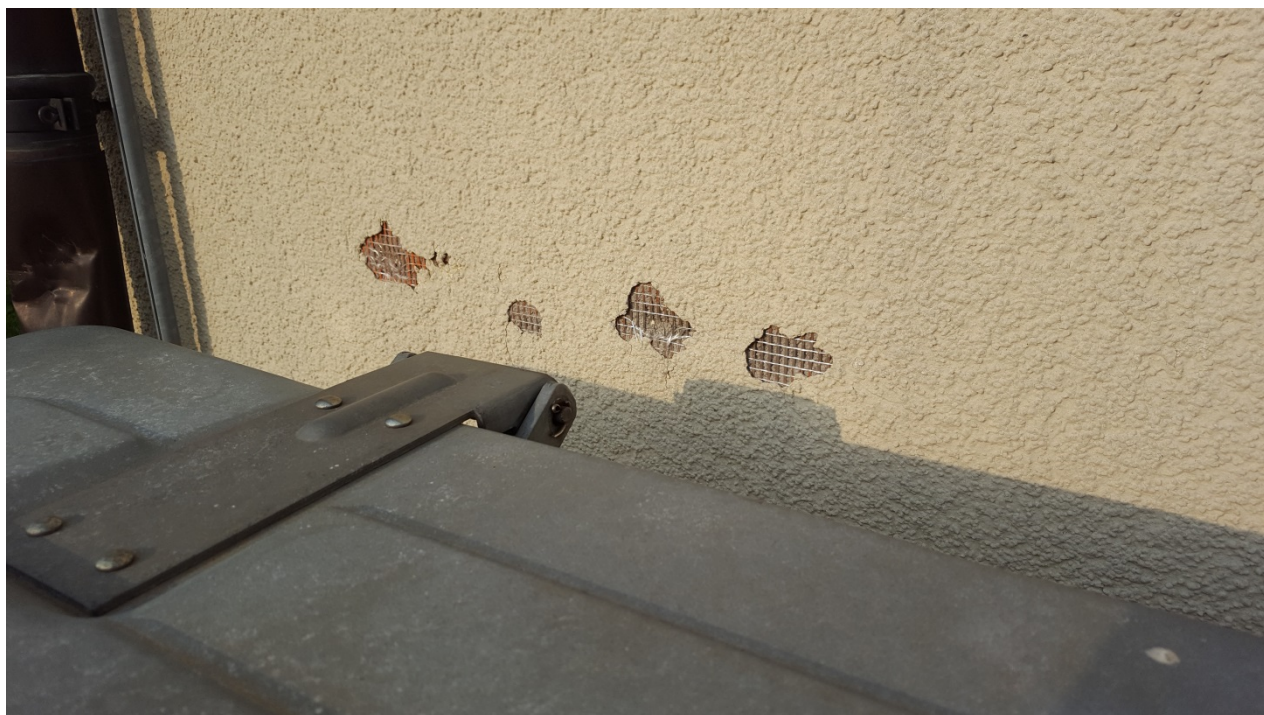
Bild 30: Abplatzung der Deckschichten an einer mit einem WDVS sanierten Fassade durch mechanische Beschädigung (Container-Stösse), Beispiel an einem Gebäude in Zürich.

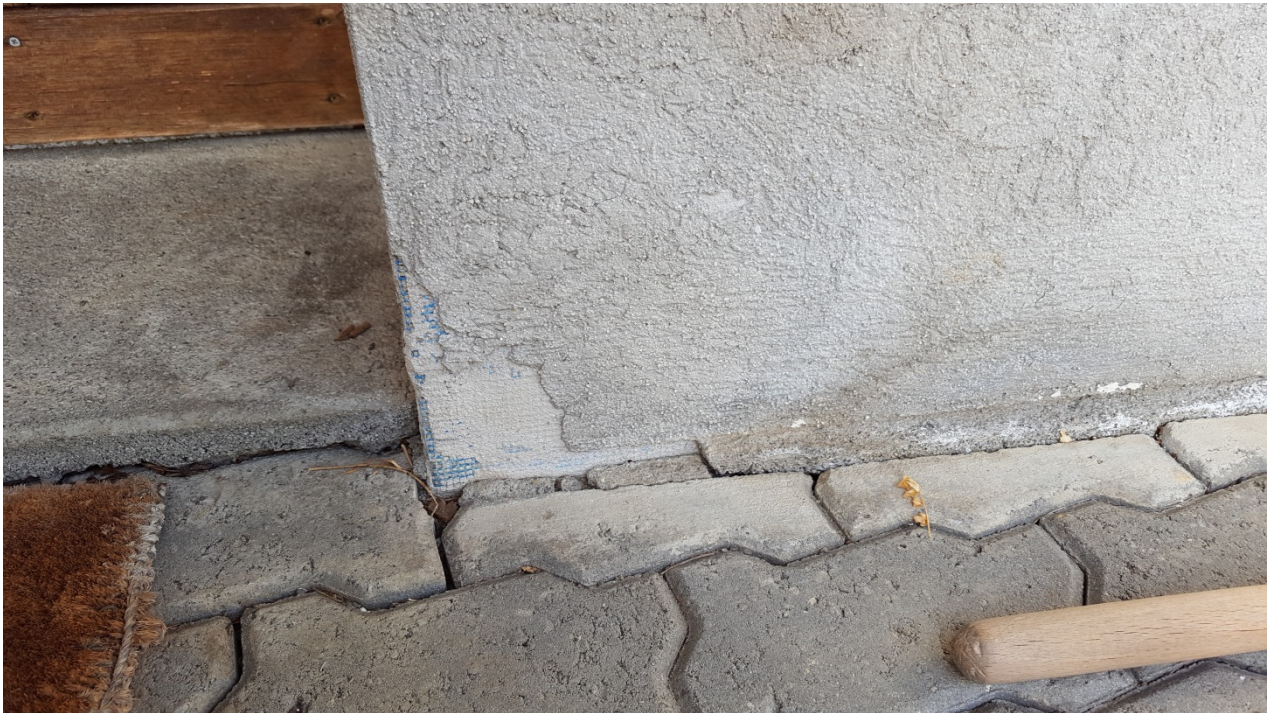
Bild 31: Abplatzung der Deckschicht durch mechanische Beschädigung (vermutlich durch Schläge von Schneeschuhen oder einer Schneeschaufel) kombiniert mit Frost-Tau-Zyklen, Beispiel an einem Gebäude in Grindelwald.

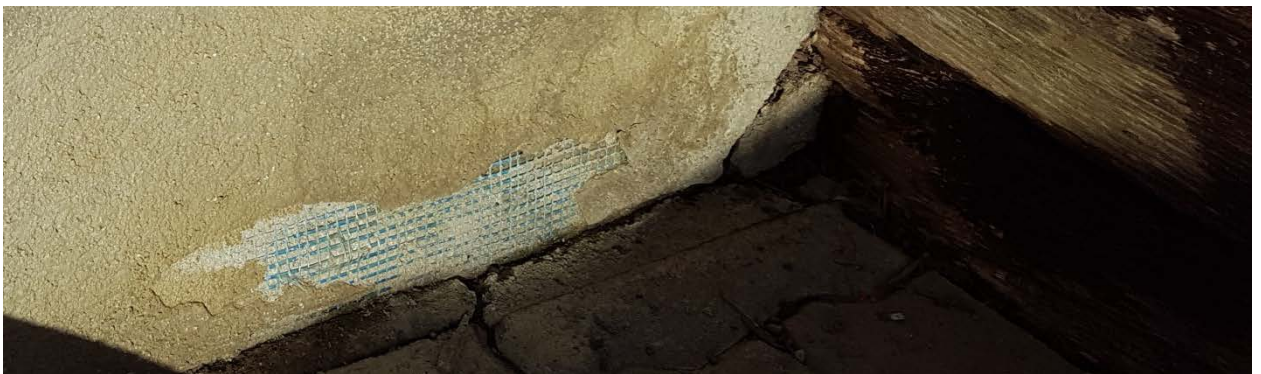
Bild 32: Abplatzung der Deckschicht durch mechanische Beschädigung (vermutlich durch Schläge von Schneeschuhen oder einer Schneeschaufel) kombiniert mit Frost-Tau-Zyklen, Beispiel an einem Gebäude in Grindelwald.

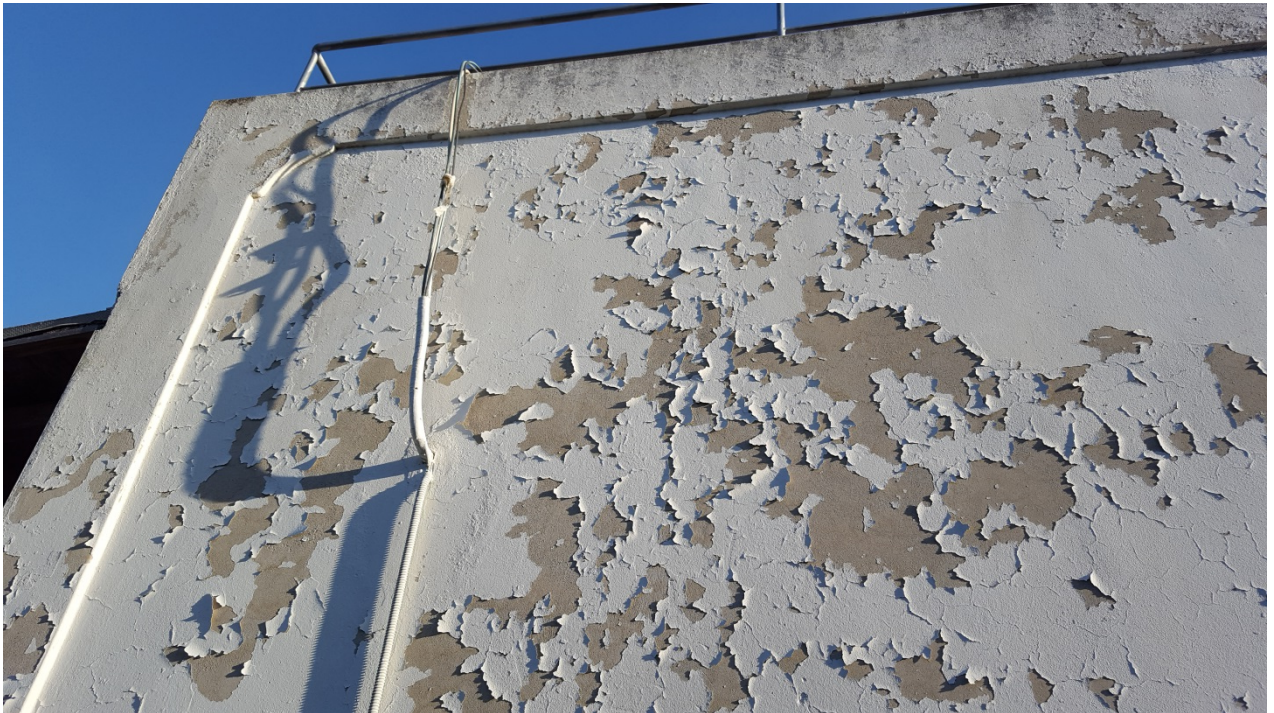
Bild 33: Massive Abplatzung der Deckschicht auf einem Verputz; vermutlich durch falsche Materialkombination (Acrylfarbe auf organischem Verputz?) bei aggressivem mediterranem Klima (Salzwasser und Wind), Beispiel an einem Gebäude in Stromboli (Insel in Süditalien).
