## Projet 040 / 11<sup>e</sup> mise en concours

# Étude comparative après les intempéries de 2021

## Rapport final

## Vergleichsstudie nach den Unwettern 2021

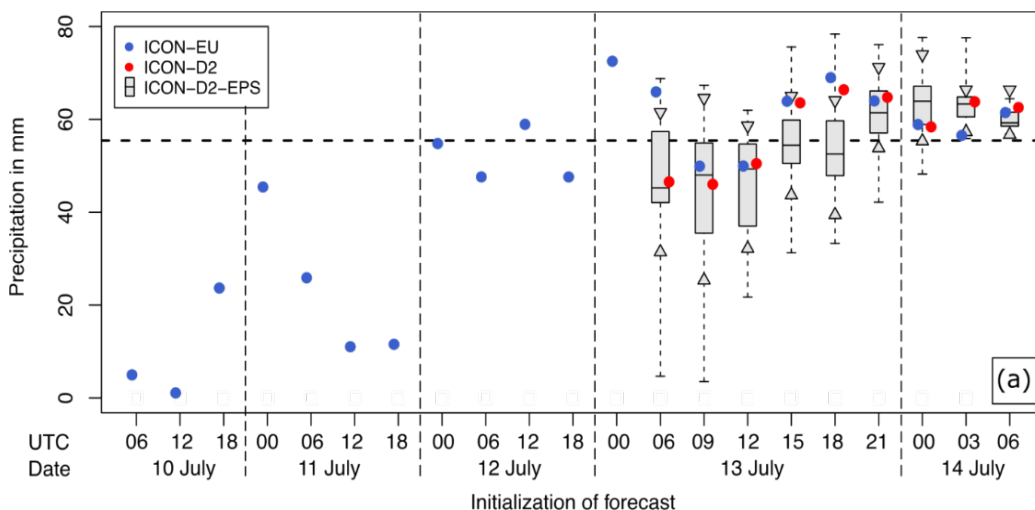
Abbildung 5: Gemessene 24-Stunden-Niederschlagssummen am 14.07.2021

Die aussergewöhnliche Wetterlage wurde im Vorfeld genau beobachtet und eine entsprechende Wetterwarnung abgefasst. Abbildung 5 zeigt die beobachteten Niederschlagshöhen des 14.07. und die bereits 48 Stunden im Voraus getätigten Vorhersagen, die die tatsächlich aufgetretenen Niederschläge gut wiedergeben (Mohr et al. 2023). Neben Vorhersagen wie jenen des z. B. Deutschen Wetterdienstes, wurden auch vom European Flood Awareness System bereits am 12.07. und am 13.07. offizielle Hochwassermeldungen an die Behörden der betroffenen Staaten verschickt (Cloke 2021). Im Kapitel 4 wird detailliert auf die Folgen von Tief «Bernd» in Westdeutschland eingegangen.

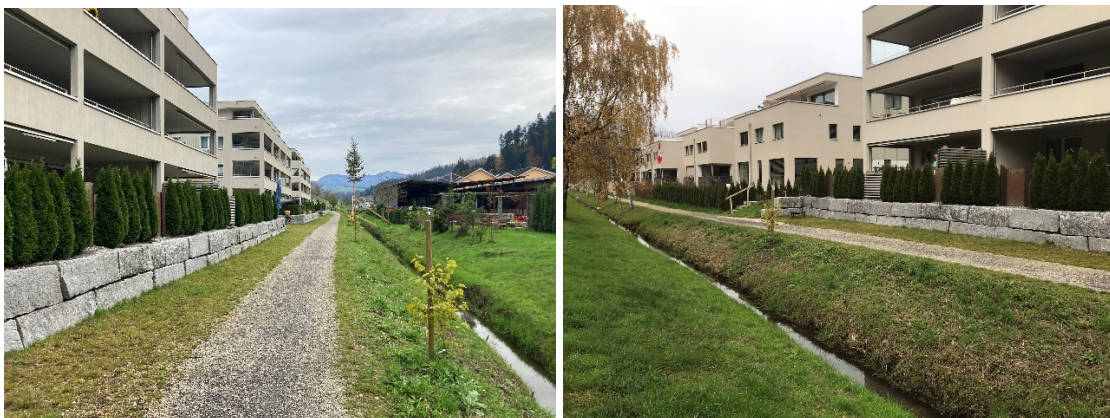
Abbildung 26a/b: Objektschutzmassnahmen entlang der Seewag

Ergänzende Objektschutzmassnahmen sind weitgehend Sache der Grundeigentümer. Die GVL kann solche Massnahmen unterstützen, aber in Menznau war dies sehr selten der Fall. Hingegen prüft die GVL alle Baugesuche. In den Jahren 2020 bis 2022 hat die GVL 27 Gesuche geprüft und bei 10 Gesuchen Auflagen verlangt und bei weiteren 10 Hinweise und Empfehlungen abgegeben. Die Wirkung dieser präventiven Massnahmen ist bei den Neubauten entlang der Seewag gut sichtbar (vgl. Abbildung 26a/b).

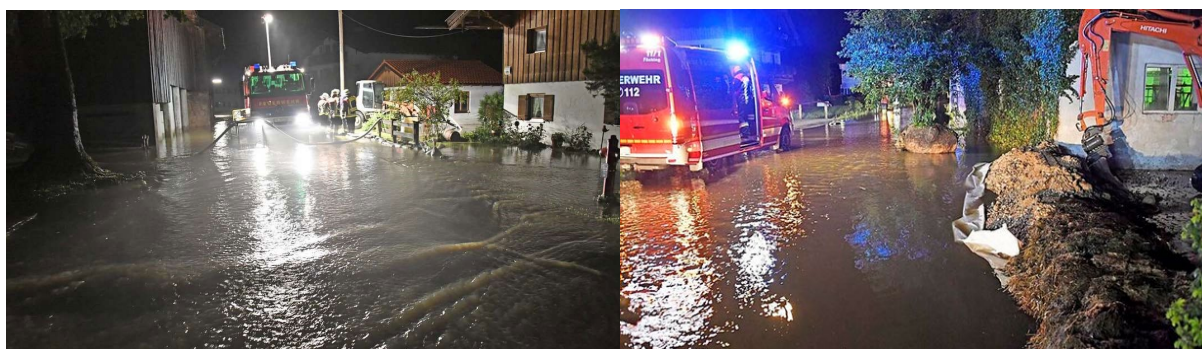
Abbildung 35 a/b: Überschwemmungen in Oberdarching am 26. Juli 2021/ Notdürftiger Schutz mit Dämmen aus Stallmist
