## Projekt 040 / 11. Ausschreibung

# Vergleichsstudie nach den Unwettern 2021

## Schlussbericht

Vergleich der Unwetterschäden 2021 mit vorangegangenen Unwettern

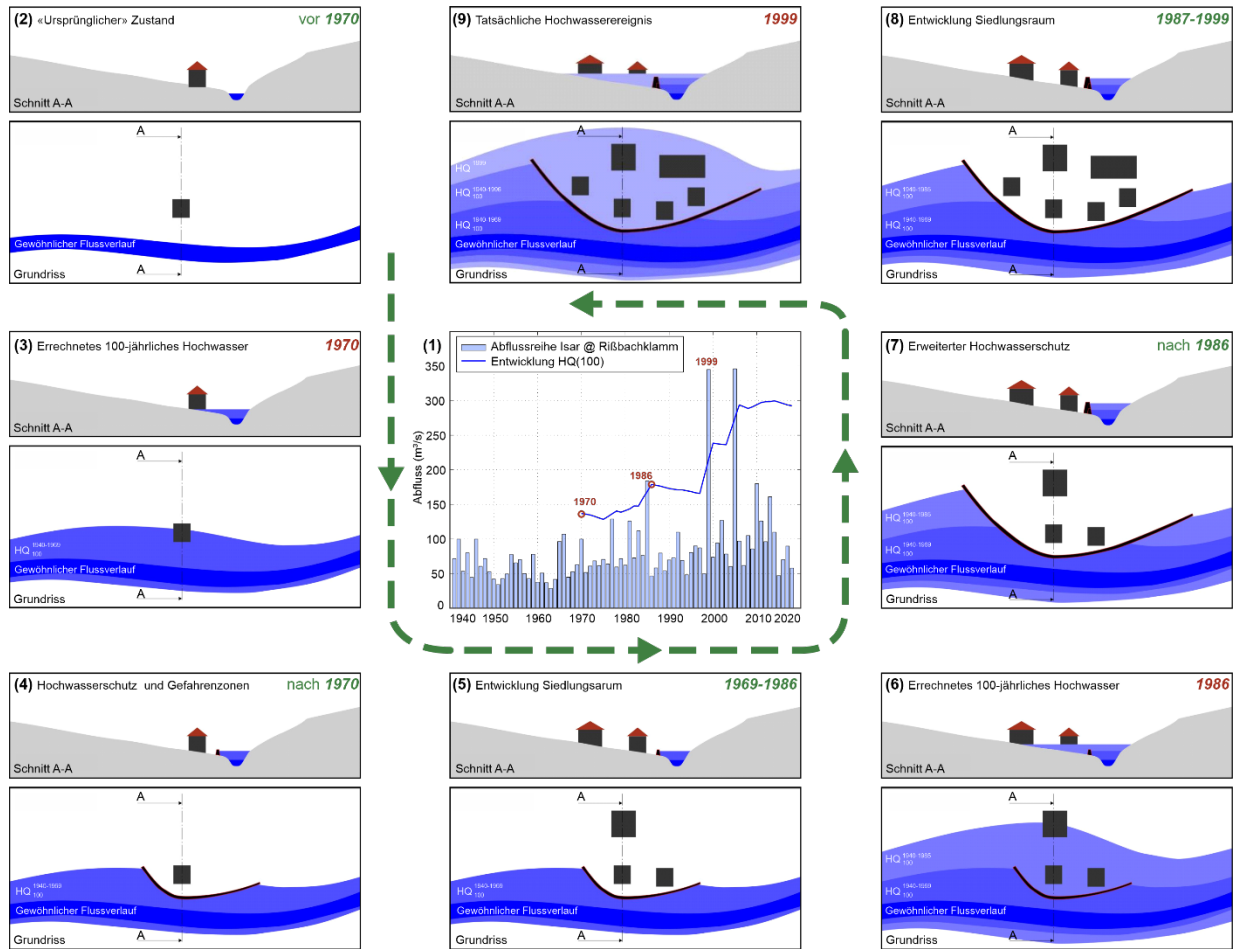
Abbildung 3: Schematische Darstellung der Veränderung des Hochwasserrisikos.

Erläuterungen: (1) Reale Abflusszeitreihe der Isar am Pegel Rissbachklamm und Darstellung der Entwicklung des 100-jährlichen Hochwasserkennwertes (HQ<sub>100</sub>) basierend auf einer dreiparametrischen *Allgemeinen Extremwertverteilung* (Anwendung eines gleitenden Mittelwertes zur Veranschaulichung). Die Berechnung des HQ<sub>100</sub> zu einem bestimmten Zeitpunkt basiert auf dem gesamten davorliegenden Zeitraum. (2)-(9) Darstellung eines fiktiven Siedlungsraumes mittels Grund- und Aufriss: (2) «ursprünglicher» Siedlungs- und Flussraum bis 1969; (3) errechnetes 100-jährliches Hochwasser zum Zeitpunkt 1970 (d. h. basierend auf der Stichprobe 1940-1969) inkl. fiktivem Überschwemmungsbereich; (4) Hochwasserschutz basierend auf den bisherigen Hochwasserkennwerten; (5) Entwicklung des Siedlungsgebietes in den folgenden Jahrzehnten innerhalb und ausserhalb des Hochwasserschutzes; (6) errechnetes 100-jährliches Hochwasser zum Zeitpunkt 1986 (d. h. basierend auf der Stichprobe 1940-1985) inkl. fiktivem Überschwemmungsbereich; (7) erweiterter Hochwasserschutz basierend auf aktuellen Hochwasserkennwerten; (8) Entwicklung des Siedlungsgebietes innerhalb und ausserhalb des erweiterten Hochwasserschutzes; (9) tatsächliche Überschwemmung 1999, die das errechnete 100-jährliche Schutzziel übersteigt. Quelle: eigene Darstellung.

Eine Herausforderung der Vergleichsstudie ist, die Veränderungen der einzelnen Teilbereiche des Hochwasserrisikos von den Änderungen durch die verbesserte Prävention zu trennen, um anschliessend die Wirksamkeit von Präventionsmassnahmen evaluieren zu können.

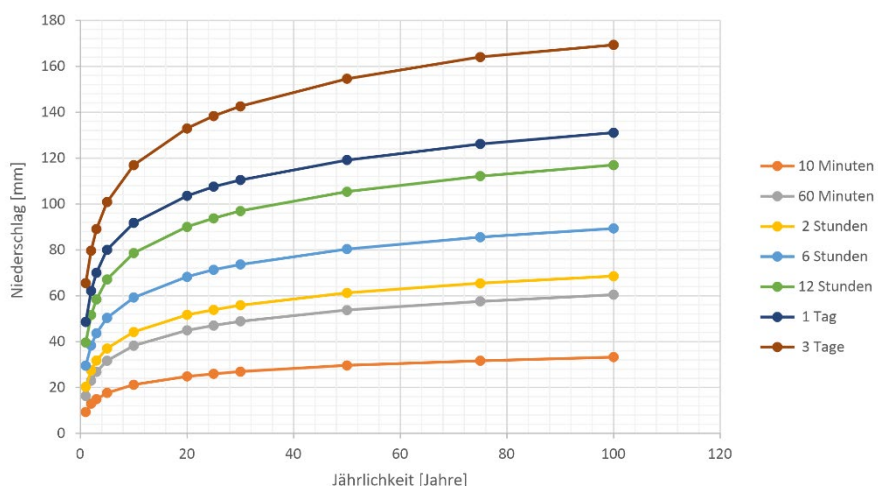
Abbildung 6: Beispiel Bemessungsniederschlag «Intensity-Duration-Functions» für Innsbruck.  
Quelle: BMLFUW 2022.

baulichen Planung zugrunde gelegt (Patt und Jüpner 2013). Neben der Überschreitungswahrscheinlichkeit bzw. ihrem Reziprokwert, dem Wiederkehrintervall bzw. der Jährlichkeit (T), wird auch die Dauer bzw. «Dauerstufe» der Niederschlagsereignisse berücksichtigt. Insgesamt ergibt sich entsprechend für jede Dauerstufe eine sogenannte *Intensity-Duration-Function*. Abbildung 6 zeigt beispielhaft den Bemessungsniederschlag mit unterschiedlichen Dauerstufen.

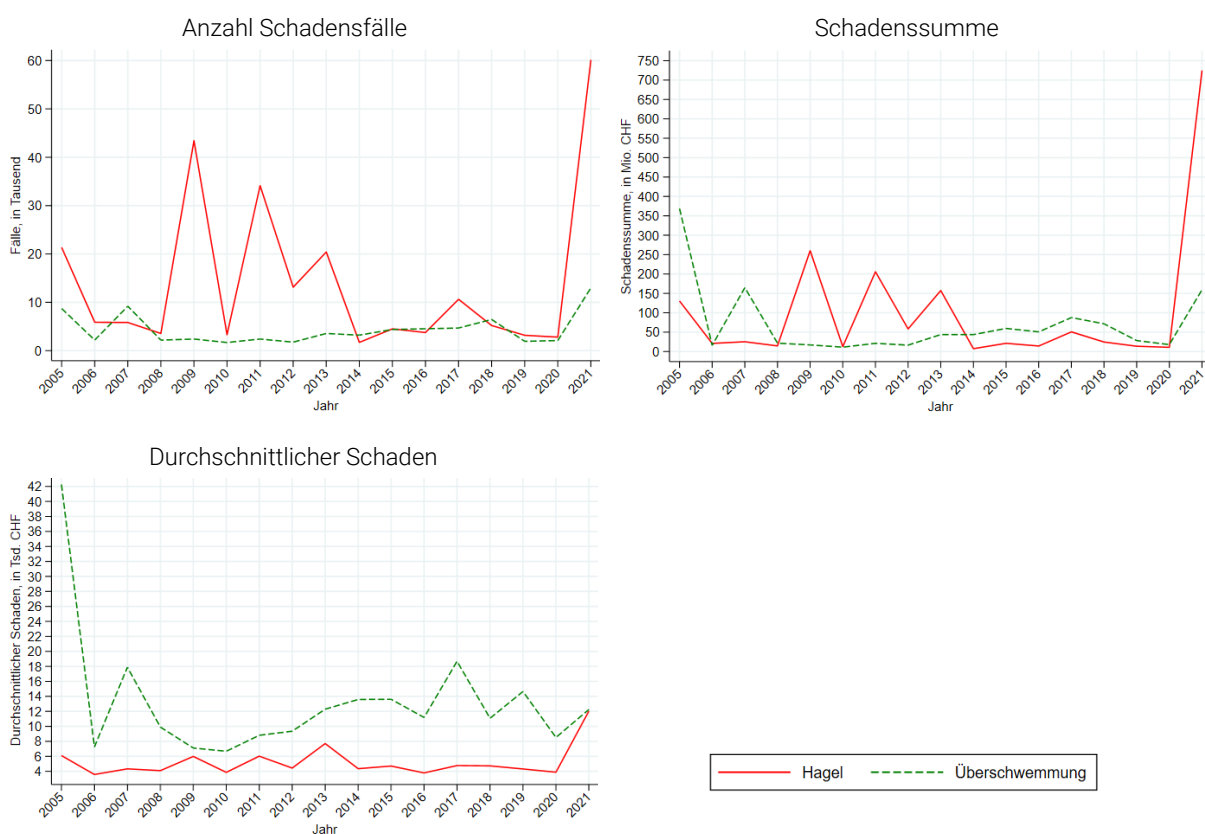
Abbildung 13: Entwicklung der Überschwemmungs- und Hagelschäden in allen KGV-Kantonen, 2005-2021

Der Vergleich über diesen Zeitraum macht deutlich, dass das Unwetter 2021 in den KGV-Kantonen ausserordentlich grosse Hagelschäden verursacht hat. Zum einen war mit ca. 60'150 Schadensfällen die Zahl etwa doppelt so hoch im Vergleich zu der Anzahl Fälle in den bisherigen Spitzenjahren 2009 und 2011. Zum anderen war die durchschnittliche Schadenshöhe mit etwa 12'000 CHF ebenfalls doppelt so hoch wie 2009 und 2011 und immerhin um einen Drittel höher als 2013. Diese Kombination führte zu einer Schadenssumme durch Hagel im Jahr 2021 von 725 Mio. CHF, mehr als das Dreifache des Schadens von 2011 (206 Mio. CHF).

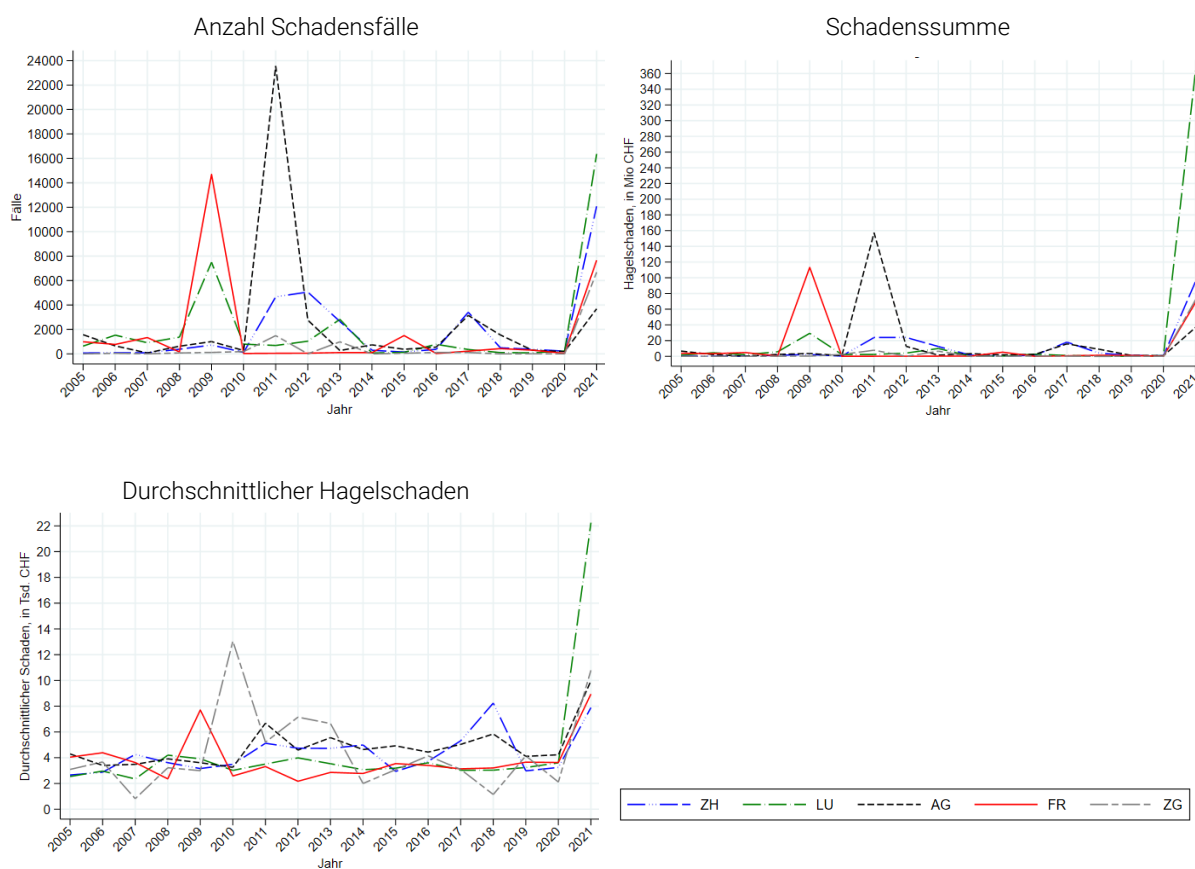
Abbildung 14: Entwicklung der Hagelschäden in den Kantonen Zürich, Luzern, Aargau, Freiburg und Zug, 2005-2021

Bei den Hagelschäden zeigt sich weitgehend dasselbe Muster wie für die Gesamtheit aller KGV-Kantone. Für die Kantone Freiburg, Luzern, Zug und Zürich war das Jahr 2021 jenes mit den bei weitem meisten Schadensfällen in der untersuchten Zeitperiode. Der durchschnittliche Schaden war im Jahr 2021 bei allen fünf Kantonen hoch, in Luzern mit über 22'251 CHF sogar sehr hoch. Im Kanton Luzern fielen mit Schäden von 364 Mio. CHF etwa 50 Prozent der Hagelschäden aller KGV-Kantone an. Aber auch in den Kantonen Zürich, Zug und Freiburg waren die Schäden deutlich höher als in den vorangehenden Jahren. Eine Ausnahme ist der Kanton Aargau. Dieser war im Jahr 2011 von einem ausgedehnten Hagel mit vielen Schadensfällen betroffen. Die Hagelschäden 2011 waren dort mit 157 Mio. CHF deutlich höher als 2021 (37 Mio. CHF).

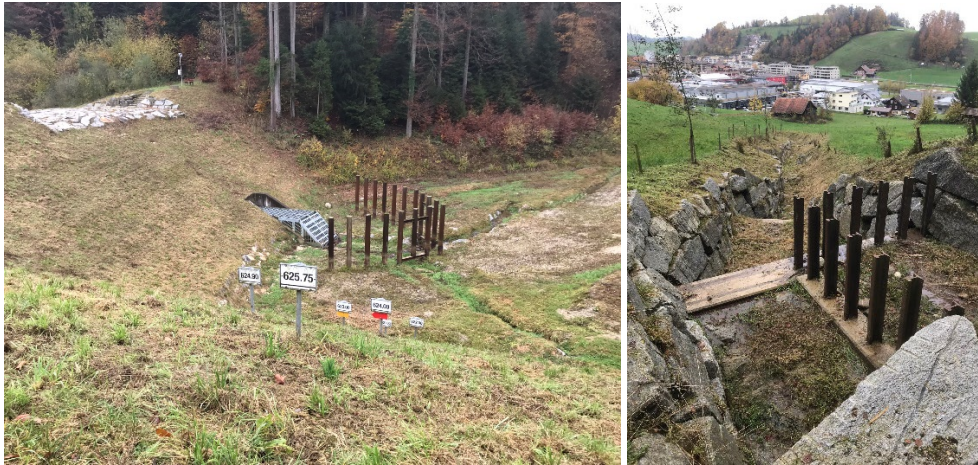
Abbildung 25a/b: Beispiele von Flächenschutzmassnahmen: Rückhaltebecken Rickenbach (links), Geschiebesammler am Rüdélgraben (rechts)

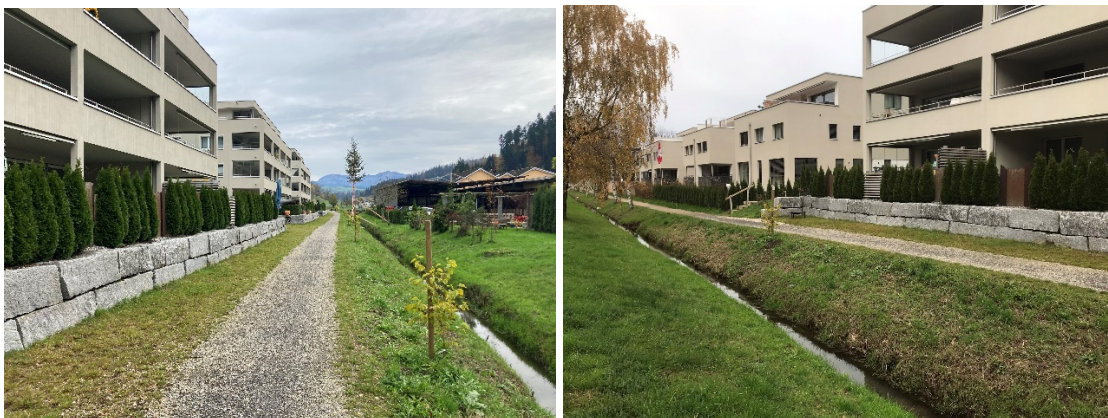
Abbildung 26a/b: Objektschutzmassnahmen entlang der Seewag

Ergänzende Objektschutzmassnahmen sind weitgehend Sache der Grundeigentümer. Die GVL kann solche Massnahmen unterstützen, aber in Menznau war dies sehr selten der Fall. Hingegen prüft die GVL alle Baugesuche. In den Jahren 2020 bis 2022 hat die GVL 27 Gesuche geprüft und bei 10 Gesuchen Auflagen verlangt und bei weiteren 10 Hinweise und Empfehlungen abgegeben. Die Wirkung dieser präventiven Massnahmen ist bei den Neubauten entlang der Seewag gut sichtbar (vgl. Abbildung 26a/b).

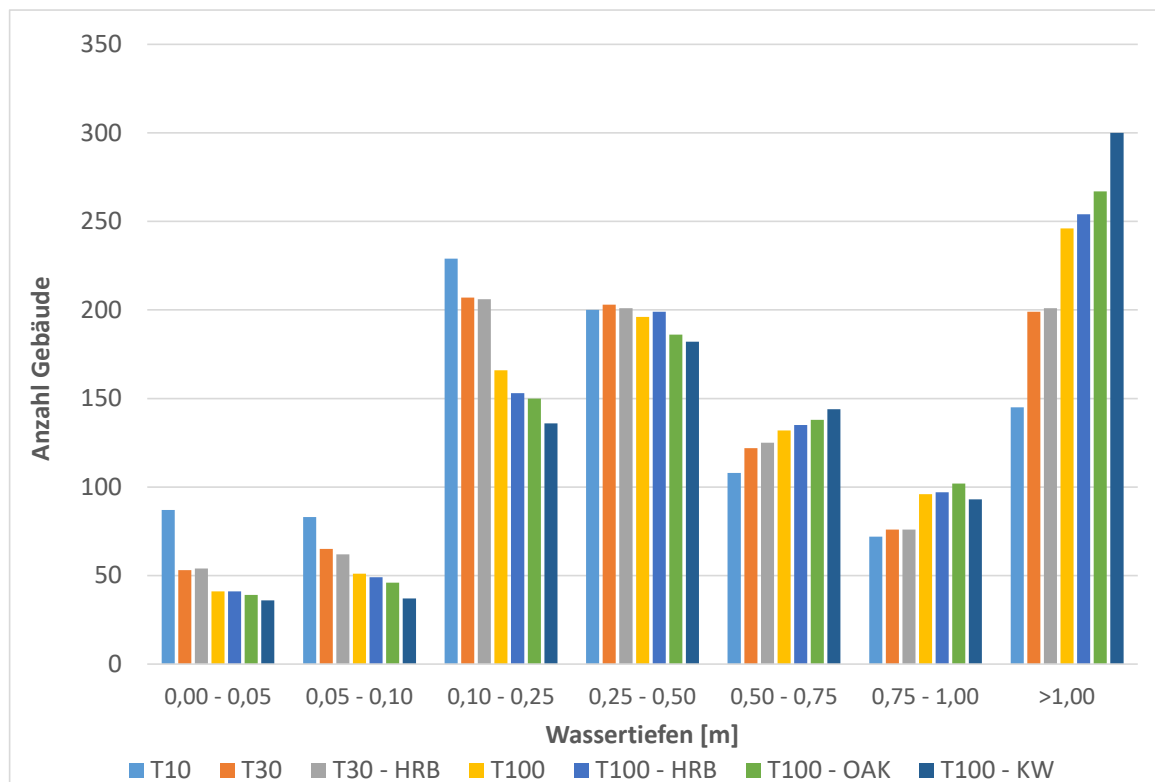
Abbildung 31: Anzahl Gebäude je Wassertiefen-Klasse in Menznau

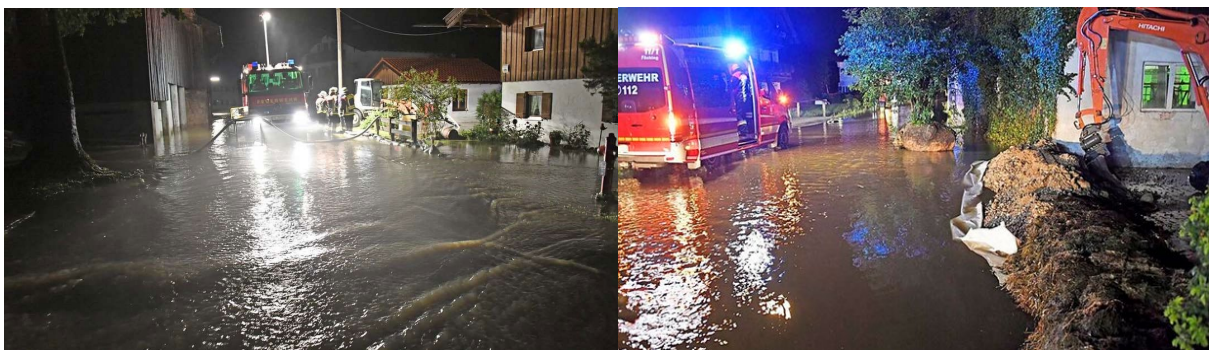
Abbildung 35 a/b: Überschwemmungen in Oberdarching am 26. Juli 2021/ Notdürftiger Schutz mit Dämmen aus Stallmist

Die Untersuchungsgemeinde Valley war in Ober- und Mitterdarching stark vom Sommerunwetter 2021 betroffen. Durch langanhaltenden Starkregen wurden Strassen überfluteten, Keller liefen voll; teilweise stand das Wasser in Erdgeschoss, zwei Öltanks schwammen auf (siehe Abbildung 35). Die betroffenen Gemeinden waren mehrere Stunden nach Einsetzen der Überschwemmungen nur notdürftig geschützt, bis mit dem Eintreffen von Einsatzkräften des Technischen Hilfswerks (THW) und der Feuerwehren aus benachbarten Gemeinden genügend Sandsäcke und Material zur Verfügung standen. Zuvor schützten sich die Darchinginger Bürger mit Dämmen aus Stallmist. Um die Helfer von Feuerwehr, Rotem Kreuz und Technischem Hilfswerk besser koordinieren zu können, stellte das Landratsamt am Montagabend, den 26.7.2021, um kurz nach 22 Uhr den Artikel 15 Katastrophenschutzgesetz fest - die Vorstufe zum Katastrophenfall -, so dass Einsatzleitung überregional durch den Kreisbrandrat geführt werden konnte.

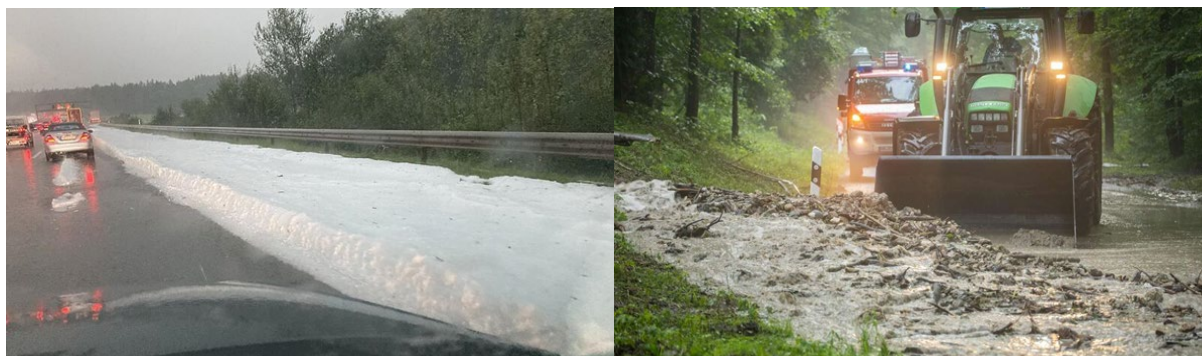
Abbildung 36 a/b: Verkehrsbehinderung durch Hagel auf der BAB 8 / Strassensperrungen in Oberwarngau durch Muren

Vereinzelt mussten im Landkreis Strassen wegen Überschwemmung gesperrt werden (z.B. die B 318 in Warngau). Die Bundesautobahn 8 (BAB 8), die durch das Untersuchungsgebiet führt, war allerdings nicht davon betroffen; sie war wegen des gleichzeitig tobenden Hagelsturms zeitweilig nicht befahrbar. (vgl. Abbildung 6a/b). Im Landkreis Miesbach gingen kleinere Muren ab, etwa 70 Keller mussten ausgepumpt werden.

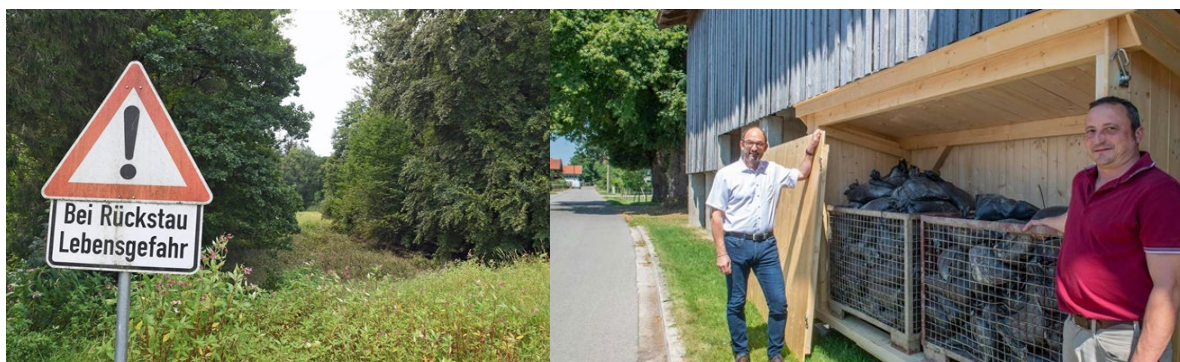
Abbildung 37 a/b: Ausbau des Hochwasserrückhaltebeckens am Kaltenbach / Schutzmaterialbauten in Oberdarching

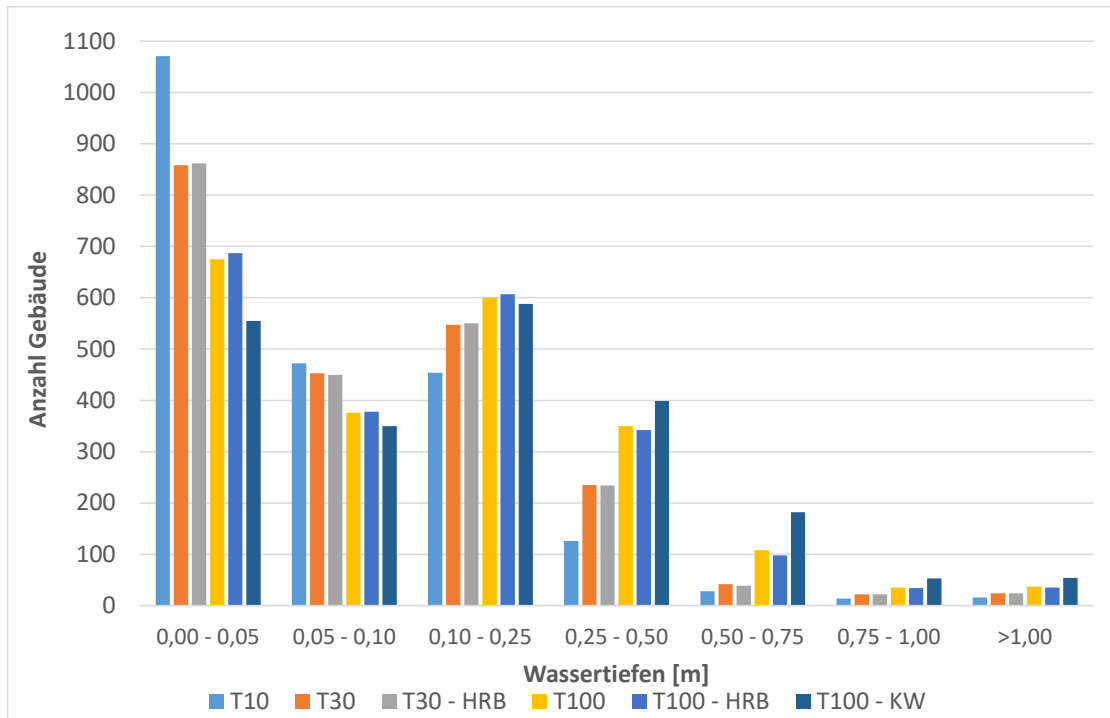
Abbildung 42: Anzahl Gebäude je Wassertiefen-Klasse in Valley

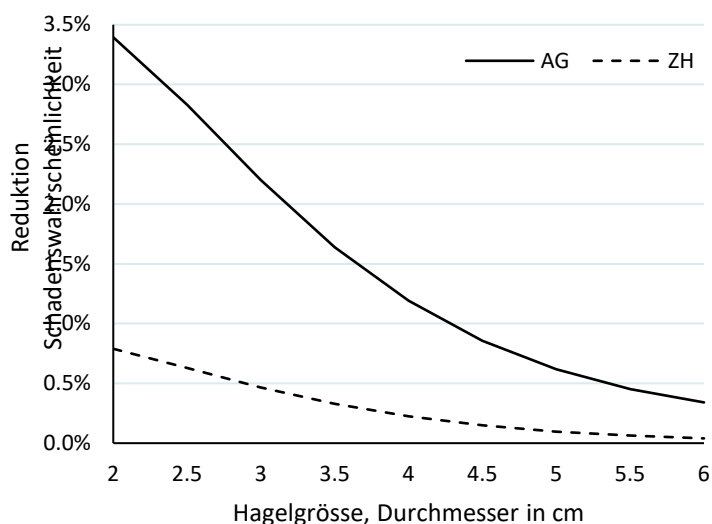
Abbildung 48 Rückgang der Schadenswahrscheinlichkeiten bei Gebäuden ab Baujahr 2012  
 Erläuterungen: Die Werte sind aus den geschätzten Koeffizienten der Logit-Regressionen berechnet.
